Rapport de l'Inspection des installations classées

Visite d'inspection du 30/01/2023

GREEN RECUP'

Références : UD95/2023/0100

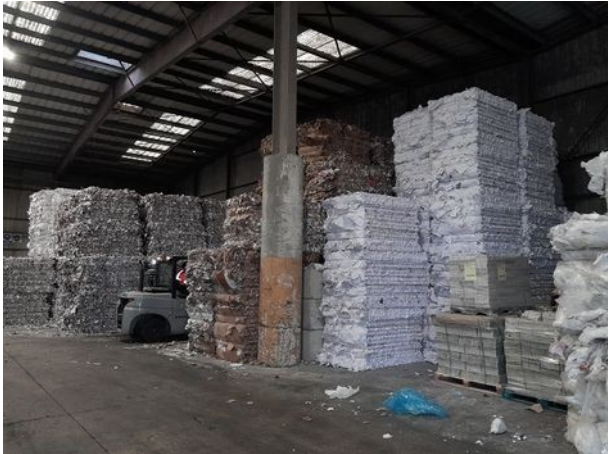
<p>L'état des stocks est conforme aux volumes fixés par l'arrêté préfectoral du 13 janvier 2015. De plus, lors de la visite du site, l'inspection constate que la hauteur des stocks de déchets (traités et en attente de traitement) ne dépassent pas 6 mètres (cf. photo ci-dessous) et sont séparés par catégories distinctes, conformément aux dispositions fixées par l'arrêté précité.</p>

<p>La prescripton contrôlée est respectée</p>	BOIS	15 tonnes	DECHETS VERTS	0	DIB	75 tonnes	FERRAILLE	20 tonnes	GRAVATS	5 tonnes	INERTES	0	METAUX	1 tonnes	CARTON (Balle)	130 tonnes	PAPIER/CARTON vrac	30 tonnes	PLASTIQUES EN BALLE	144 tonnes	PLASTIQUE vrac	20 tonnes	PNEUS	0	VERRE	0	DEEE	0	Total	440 tonnes
BOIS	15 tonnes																													
DECHETS VERTS	0																													
DIB	75 tonnes																													
FERRAILLE	20 tonnes																													
GRAVATS	5 tonnes																													
INERTES	0																													
METAUX	1 tonnes																													
CARTON (Balle)	130 tonnes																													
PAPIER/CARTON vrac	30 tonnes																													
PLASTIQUES EN BALLE	144 tonnes																													
PLASTIQUE vrac	20 tonnes																													
PNEUS	0																													
VERRE	0																													
DEEE	0																													
Total	440 tonnes																													
Type de suites proposées : Sans suite																														
Proposition de suites : Sans objet

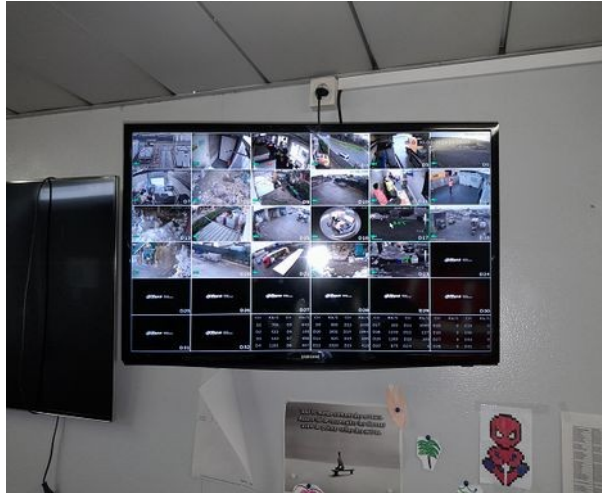
Tableau de visualisation des caméras thermiques

N° 4 : Risques
Référence réglementaire : Arrêté Ministériel du 06/06/2018, article 4.1
Thème(s) : Risques accidentels, Moyens de lutte contre l'incendie
Point de contrôle déjà contrôlé : Lors de la dernière inspection
<p>Prescription contrôlée :</p> <p>L'installation est équipée de moyens de lutte contre l'incendie appropriés aux risques notamment :</p> <ul style="list-style-type: none"> - d'extincteurs répartis à l'intérieur des bâtiments et dans les lieux présentant des risques spécifiques, à proximité des dégagements, bien visibles et facilement accessibles. Les agents d'extinction sont appropriés aux risques à combattre et compatibles avec les produits et déchets gérés dans l'installation ; - d'un moyen permettant d'alerter les services d'incendie et de secours ; - de plans des bâtiments et aires de gestion des produits ou déchets facilitant l'intervention des services d'incendie et de secours avec une description des dangers pour chaque bâtiment et aire. <p>Les installations gérant des déchets combustibles ou inflammables sont également dotées : - d'un ou plusieurs points d'eau incendie, tels que :</p> <ol style="list-style-type: none"> 1. Des bouches d'incendie, poteaux, ou prises d'eau, d'un diamètre nominal adapté au débit à fournir, alimentés par un réseau public ou privé, sous des pressions minimale et maximale permettant la mise en œuvre des pompes des engins des services d'incendie et de secours ; 2. Des réserves d'eau, réalimentées ou non, disponibles pour le site et dont les organes de manœuvre sont utilisables en permanence pour les services d'incendie et de secours. Les prises de raccordement permettent aux services d'incendie et de secours de s'alimenter sur ces points d'eau incendie. Le ou les points d'eau incendie sont en mesure de fournir un débit global adapté aux risques à défendre, sans être inférieur à 60 m³/h durant deux heures. Le point d'eau incendie le plus proche de l'installation se situe à moins de 100 mètres de cette dernière. Les autres points d'eau incendie, le cas échéant, se situent à moins de 200 mètres de l'installation (les distances sont mesurées par les voies praticables par les moyens des services d'incendie et de secours) ; - d'un système de détection automatique et d'alarme incendie pour les bâtiments fermés où sont entreposés des produits ou déchets combustibles ou inflammables ; - d'une réserve de sable meuble et sec en quantité adaptée au risque ou matériaux assimilés présentant les mêmes caractéristiques de lutte contre le feu comme la terre et des pelles. <p>Constats : Les extincteurs ont été vérifiés par la société LEBERNARD en date du 6 janvier 2023. Le rapport de contrôle ne fait pas apparaître de non-conformités majeures. Les RIA ont été vérifiés par la même société le 29 septembre 2022, qui a également mis à jour le registre de sécurité de l'établissement.</p> <p>Cependant, l'exploitant devra veiller à la bonne sécurisation du système d'alimentation des RIA qui présente certains signes d'obsolescence (cf photo ci-dessous).</p> <div data-bbox="571 1377 1029 1798" data-label="Image"> </div> <p>L'exploitant s'est assuré que les deux points d'eau incendie situés à proximité de l'installation sont en mesure de fournir le débit global demandé.</p> <p>L'exploitant a également fait installer deux caméras thermiques (une pour l'extérieur et une pour l'intérieur du bâtiment), permettant de détecter la présence de sources de chaleur à tous</p>

moments (une alerte est activée dès qu'un point chaud dépassant 80 °C est détecté). Enfin, une procédure interne à l'établissement impose aux salariés une revue complète des équipements pendant 45 minutes après l'arrêt des activités en fin de journée.

La prescripton contrôlée est respectée
