Rapport de l'Inspection des installations classées

Visite d'inspection du 15 mai 2024

GREEN RECUP'

Références : UD95-2024-0396

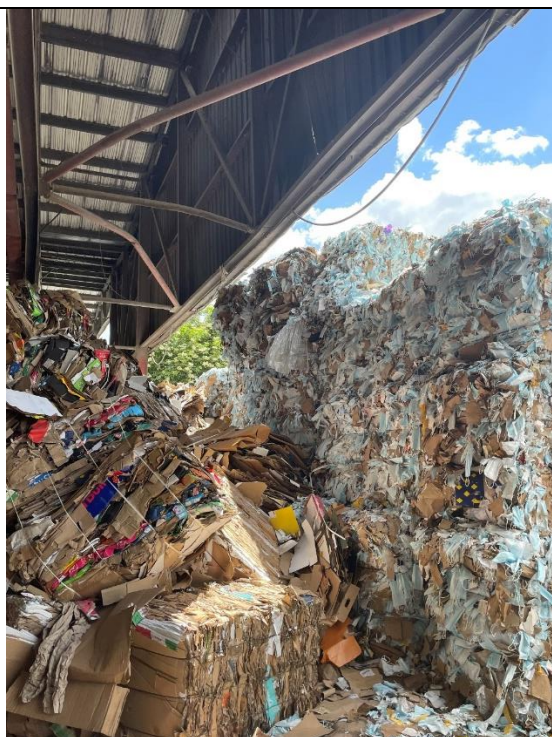
Balles de papier et carton en dehors des zones dédiées

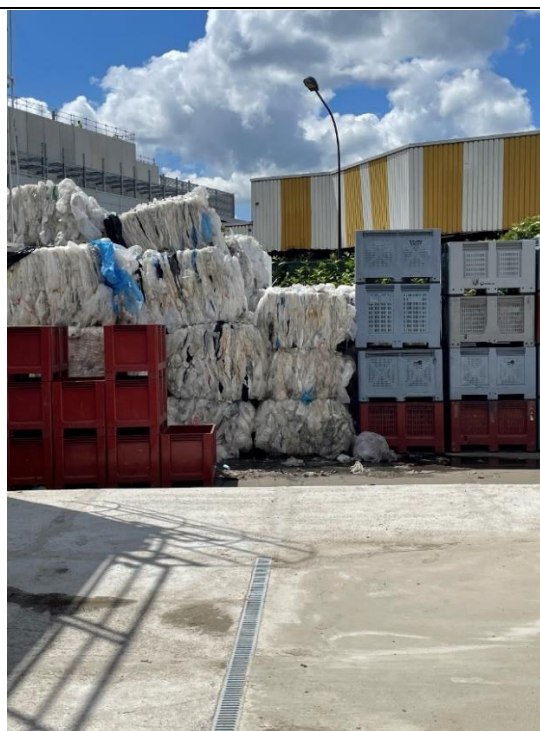
Ainsi, au regard de l'état des stocks fourni par l'exploitant par courriel du 22 mai 2024, il est constaté que, d'une part les volumes stockés de DAE en vrac et les plastique en balle sont supérieurs aux volumes autorisés. **Ceci constitue une non-conformité.** D'autre part, le site fait transiter des biodéchets sur son site alors que ceux-ci ne sont pas autorisés (voir première partie de la fiche n°1).

Balles de plastiques et bacs pièces plastiques en dehors des zones dédiées

Non-conformité n°1 : Les volumes de plastiques en balles et les volumes de DAE en vrac sont supérieurs aux volumes autorisés. L'exploitant revient aux volumes pour lequel il est régulièrement autorisé. Dans le cas où il souhaiterait augmenter les volumes de DAE en vrac et les balles de plastique, il lui appartient de déposer, avant toute modification, un dossier de porter à connaissance conformément à l'article R. 181-46-II du code de l'environnement, avec tous les éléments d'appréciation.

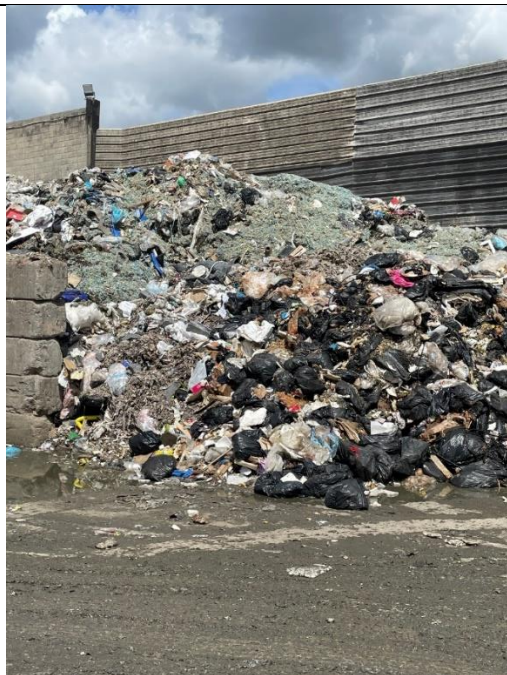
- les hauteurs de stockage des déchets en vrac à l'entrée du site ne sont pas respectées. Il est constaté des tas d'environ 5 m de haut, contre 3 m autorisés. **Ceci constitue une non-conformité.**
- l'alvéole B supposée contenir du bois contenait le jour de l'inspection des déchets d'activités économiques en vrac ;
- l'alvéole supposée contenir des déchets verts contenait des biodéchets (voir fiche n°1) ;
- l'une des alvéoles contenant des balles plastiques semblait contenir plus que le volume autorisé (voir fiche n°1) ;
- des balles de carton et plastique sont regroupées en dehors des zones dédiées ;
- des déchets métalliques dans une alvéole dédiée et non dans une benne ;
- le bâtiment de regroupement des déchets de papier/carton/plastique/polystyrène est très encombré, rendant difficile le déplacement des engins et des salariés.

Déchets d'activités économiques en mélange dépassant 3m de haut + Déchets dans des plastiques noirs non identifiés

Observation n°1 : A ce stade, et au regard des nombreux sacs plastiques noirs, il est demandé à l'exploitant de travailler avec ses clients sur le tri à la source. En effet, il n'est pas possible de connaître le contenu de ces sacs et de savoir s'ils participent aux odeurs importantes relevées au cours de l'inspection.

Non-conformité n°2 : Les hauteurs de stockage sont supérieures aux hauteurs autorisées. L'exploitant revient aux hauteurs pour lesquelles il est régulièrement autorisé. Dans le cas où il souhaiterait augmenter les hauteurs des déchets en transit/regroupement, il lui appartient de déposer, avant toute modification, un dossier de porter à connaissance conformément à l'article R. 181-46-II du code de l'environnement, avec tous les éléments d'appréciation.
Type de suites proposées : Avec suites
Proposition de suites : Mise en demeure, respect de prescription
Proposition de délais : 1 semaine

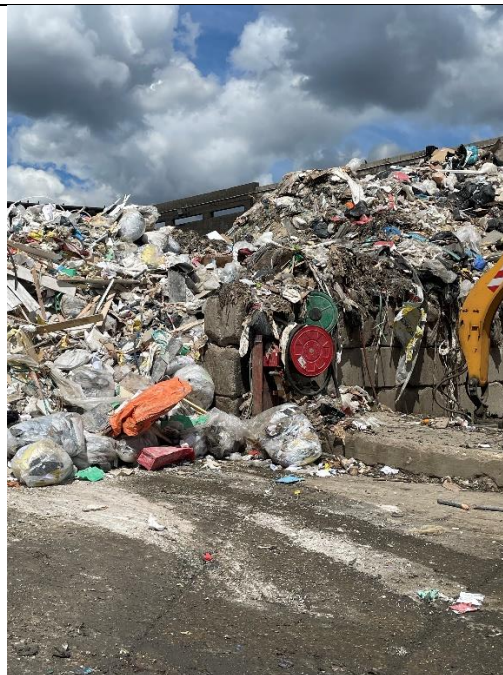
Constats : Au cours de l'inspection, il a été constaté qu'au moins la moitié des RIA présents sur le site ne sont pas accessibles. En effet, des déchets sont stockés devant ces RIA ou un grillage autour d'un poteau sur lequel est disposé un RIA a été installé. Ceci constitue une non-conformité. Non-conformité n°6 : Des RIA sont inaccessibles.
Type de suites proposées : Avec suites
Proposition de suites : Mise en demeure, respect de prescription
Proposition de délais : 1 semaine

Déchets d'activités économiques en mélange dépassant 3m de haut + RIA inaccessible

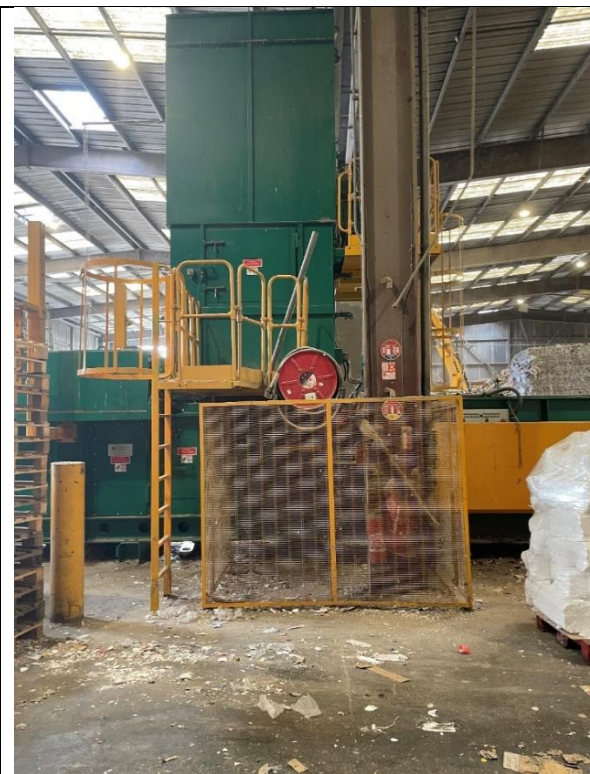
RIA et extincteurs inaccessibles

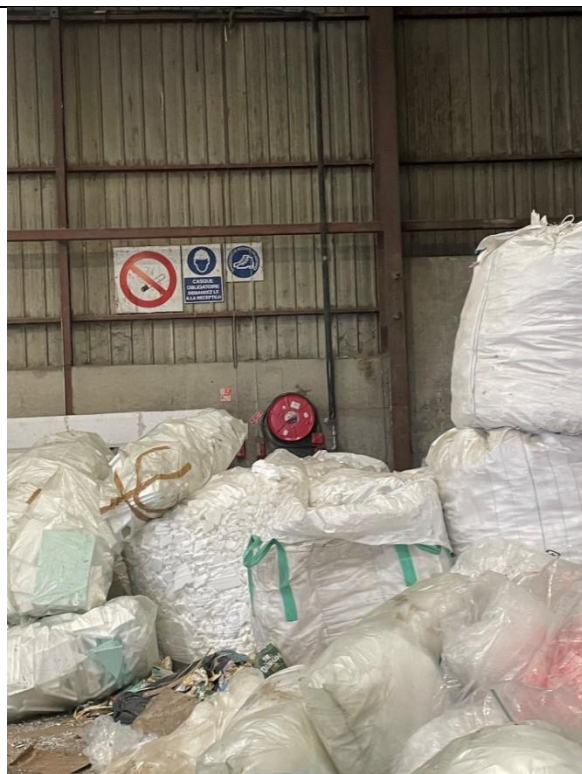
RIA inaccessible

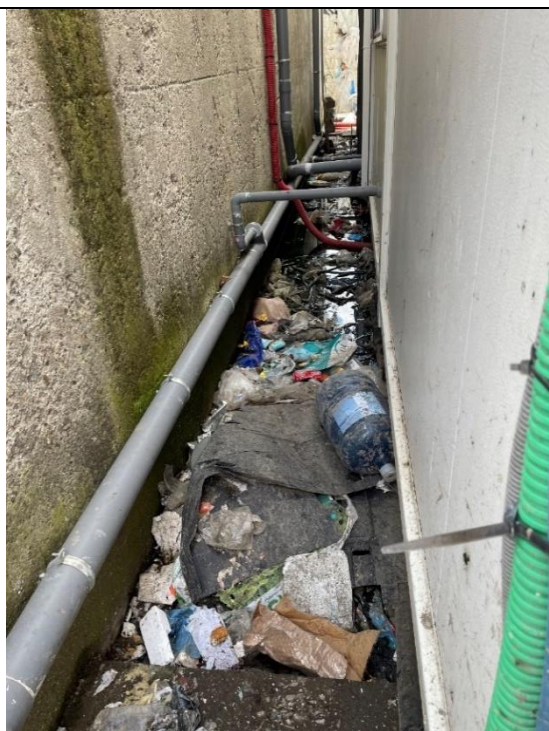
Eaux stagnantes + déchets légers piégés entre 2 murs

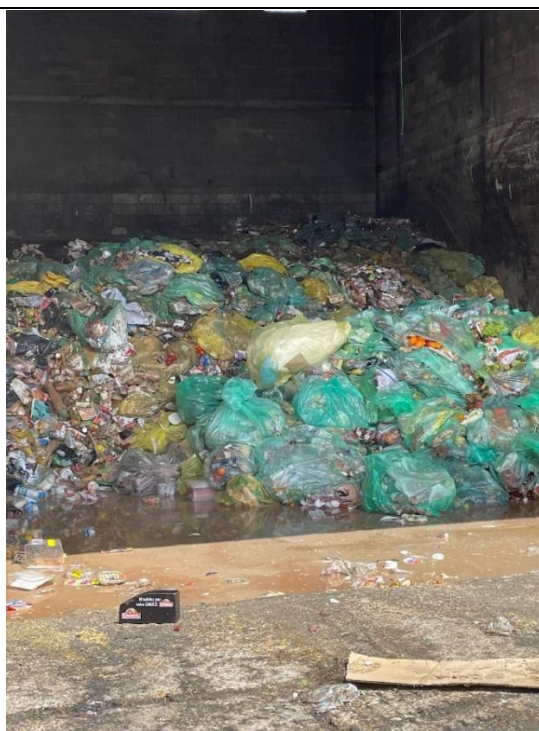
Aucun déchet vert n'a été constaté. En effet, dans l'alvéole dédiée au regroupement des déchets verts, des biodéchets y sont stockés, sous emballage plastique et en vrac. Or, le site n'est pas autorisé pour faire transiter ce type de déchets, l'impact principal de ces biodéchets, les odeurs, étant plus significatif que l'impact odeur généré par des déchets verts. **Ceci constitue une non-conformité.**

Biodéchets non autorisés

Observation n°2 : Bien que l'exploitant ait démontré au travers une photo qu'il avait évacué les biodéchets constatés sur le site le 15 mai 2024, l'inspection attire l'attention de l'exploitant sur ces biodéchets dont la présence, le transit ou le traitement sur site nécessite d'être **préalablement autorisé** par voie d'arrêté préfectoral.

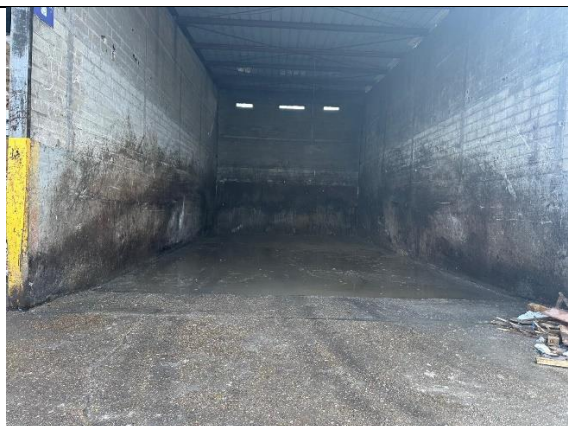
Enfin, par courriel du 24 mai 2024, soit 10 jours après l'inspection, l'exploitant a transmis une photo de l'alvéole vide dans laquelle les biodéchets étaient regroupés lors de l'inspection. **Ceci permet de lever la non-conformité.**

Alvéole vide de biodéchets à la date du 24 mai 2024
