## **Rapport de l'Inspection des installations classées**

Visite d'inspection du 07/08/2025

#### **GREEN RECUP'**

Références : ud95-2025-482

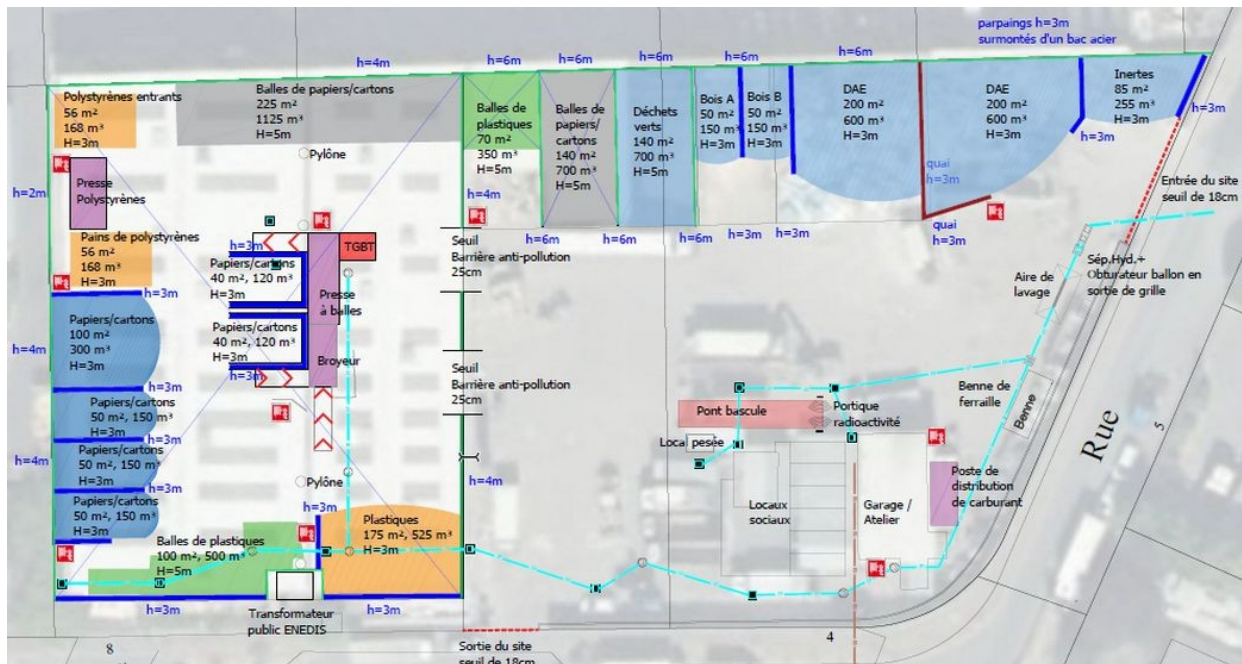
Sur la base du plan des stockages, l'inspection a réalisé le tour du site afin de vérifier, d'une part, la typologie des déchets et des différents stockages (voir fiche n°1) et d'autre part, les conditions d'exploitation.

Au cours de l'inspection, il a été constaté que le site gère de gros volumes de déchets, mais doit faire face à un manque récurrent de place. Des balles de plastiques ont pu être constatées faisant face à la façade extérieure du bâtiment (cf annexe photo).

- La hauteur du tas de DAE en mélange n'est pas respectée. Il a été constaté une hauteur supérieure à 3 m, le jour de la visite. **Ceci constitue une non-conformité.**
- l'alvéole A, supposée contenir du bois, contenait le jour de l'inspection des déchets de verre en vrac ;
- l'alvéole supposée contenir des déchets verts contenait des balles de cartons ;

- des déchets métalliques dans une alvéole dédiée et non dans une benne comme inscrit sur le plan ;
- le coin où se situe l'activité de transit ainsi que la presse de polystyrène est très encombrée, bloquant l'accès à un extincteur et forçant l'exploitant à stocker le polystyrène dans la partie dédiée au stockage de balle papier/carton.

**Non-conformité n°1 : Contrairement aux dispositions de l'article 7 de l'arrêté préfectoral du 16 mai 2023, relatif à son établissement, l'exploitant ne respecte pas son plan de zonage et les zones de stockages dédiées.**

**Non-conformité n°2 : Contrairement aux dispositions de l'article 7 de l'arrêté préfectoral du 16 mai 2023, relatif à son établissement, les hauteurs de stockage sont supérieures aux hauteurs autorisées.**

**Il est demandé à l'exploitant de revenir au respect des zones de stockage pour lesquelles il est autorisé.**

**Dans le cas où il souhaiterait modifier ses aires de stockages, il lui appartient de déposer, avant toute modification, un dossier de porter à connaissance conformément à l'article R. 181-46-II du code de l'environnement, en reprenant notamment, les distances des flux en cas d'incendie de ces stocks avec des propositions d'actions correctives si nécessaire.**

**Il est demandé à l'exploitant de revenir aux hauteurs pour lesquelles il est régulièrement autorisé. Dans le cas où il souhaiterait augmenter les hauteurs des déchets en transit/regroupement, il lui appartient de déposer, avant toute modification, un dossier de porter à connaissance conformément à l'article R. 181-46-II du code de l'environnement, avec tous les éléments d'appréciation.**
