Rapport de l'Inspection des installations classées

Visite d'inspection du 13/11/2024

ALTERNAE
49 route de Rouen
27140 Gisors

Références : UD95 – 2024 – 921
Code AIOT : 0006505700

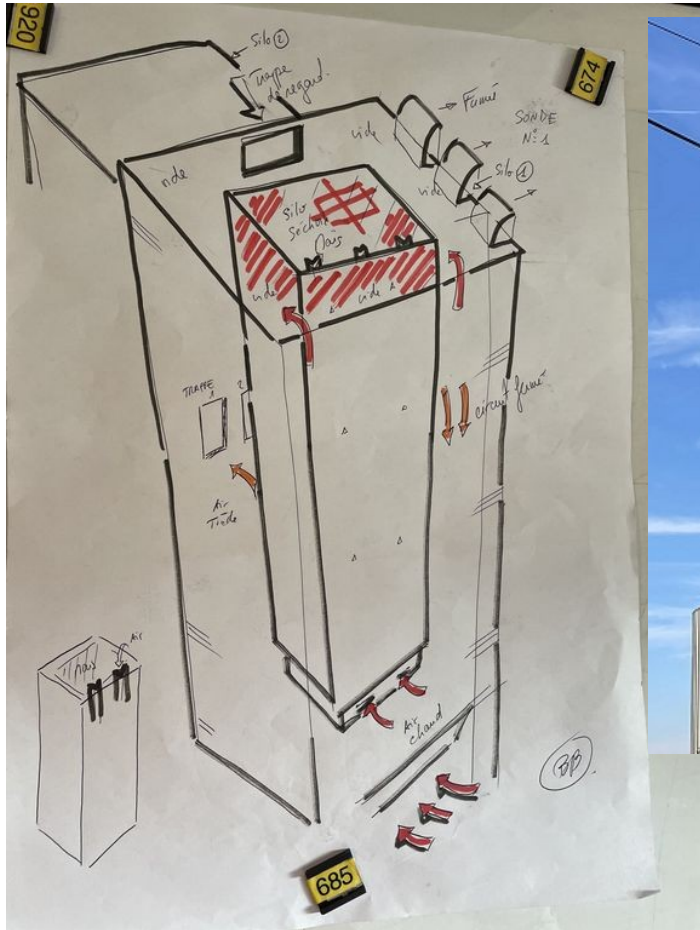
Photo n°1 : Représentation schématique du séchoir

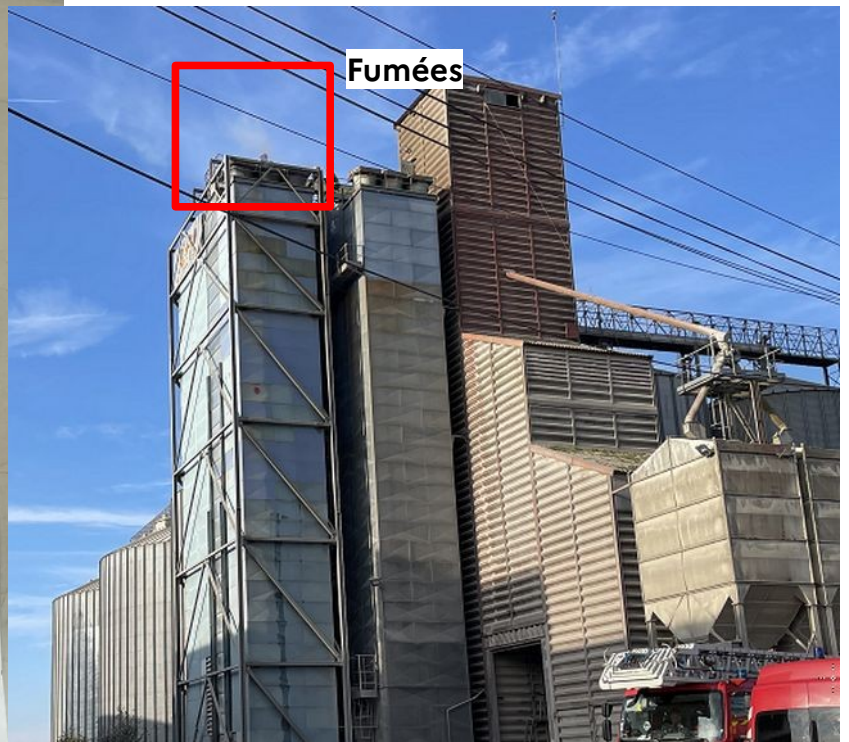
Photo n°2 : Vue extérieure du séchoir

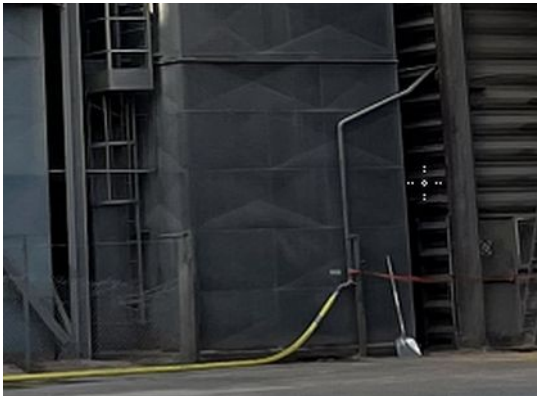
Référence réglementaire : AP Complémentaire du 21/04/2009, article 31
Thème(s) : Risques accidentels, Moyens d'intervention
Prescription contrôlée : [...] Des robinets d'incendie armés sont implantés de façon à ce que toutes les parties des séchoirs puissent être efficacement atteintes. À défaut d'un dispositif d'extinction automatique, une colonne sèche doit amener l'eau sous pression jusqu'en partie haute des séchoirs. Le grain présent dans la colonne de séchage peut être évacué rapidement en cas d'incendie ou d'échauffement anormal par un dispositif adapté vers une aire ou un stockage permettant l'extinction.
Constats : L'exploitant a indiqué que les séchoirs ne disposent pas d'extinction automatique. Il dispose en revanche de colonnes sèches qui ont été utilisées lors des opérations des services de secours en haut de l'installation de séchage. Concernant l'évacuation rapide du grain, l'inspection constate que l'opération de vidange du séchoir a pu être réalisée en environ 4 h en utilisant le convoyeur de vidange du séchoir.

Photo n°3 : Colonne sèche en pied de séchoir

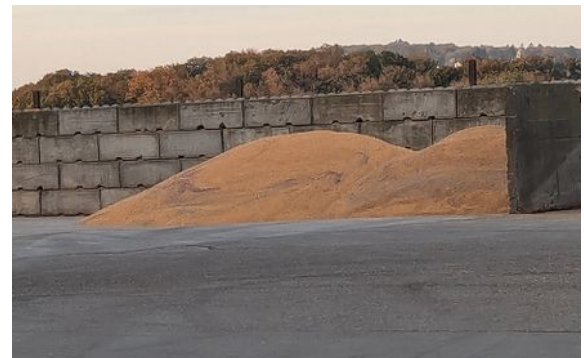
15h20 : La vidange du silo a commencé. Le maïs est vidangé par le convoyeur de sortie du silo alors décapoté. Les pompiers assurent un contrôle de température de la matière sortante afin de s'assurer de l'absence de point chaud et disposent de lance à incendie permettant d'arroser le maïs en cas de maïs en feu. Le maïs est dirigé vers une benne puis déposé sur une plateforme pour stockage (photo 4).

Photo n°4 : Stockage du maïs après vidange
