Rapport de l'Inspection des installations classées

Visite d'inspection du 04 janvier 2023

PERRIEN TS

Références : ud95-2023-0065
Code AIOT : 0006505705

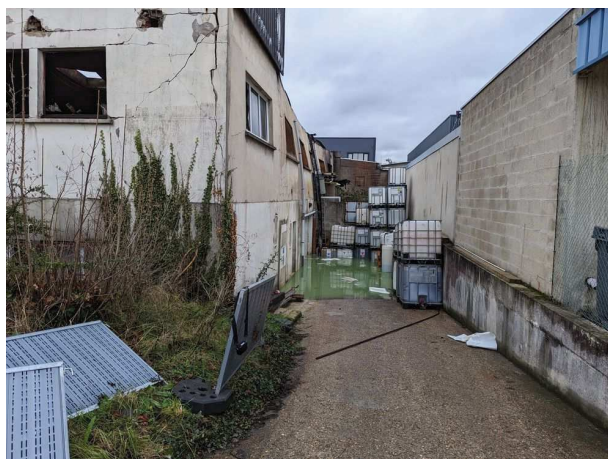
Constats : L'inspection des installations classées s'est rendue sur site le 04 janvier 2023. Il a été constaté que les opérations de pompage et d'évacuation des eaux d'extinction épandues sur site et confinées dans le sous-sol étaient en cours.

Figure 1: Photo du 02 janvier 2023 – eaux d'extinction confinées

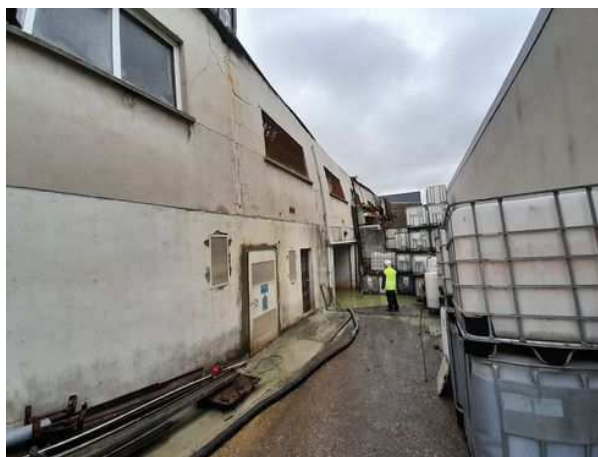
Figure 2: Photo du 04 janvier 2023 - eaux d'extinction confinées

Le 04 janvier, 100 m³ ont été pompés mais la SARP rencontrait des difficultés pour pomper le fond du sous-sol en raison d'un impact plus important dans le fond. Le véhicule de pompage a été modifié.

A la date du présent rapport, le pompage des eaux d'extinction est encore en cours. L'exploitant est en attente de certificat d'acceptation préalable de ces eaux dans un établissement de gestion des déchets approprié.

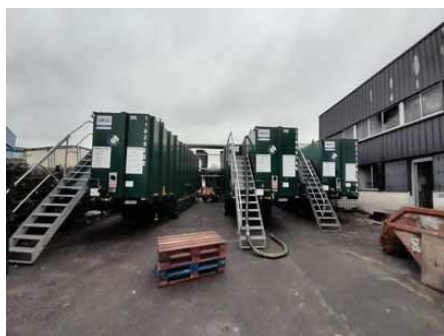
Après pompage et en l'absence de détermination, au jour de l'inspection, d'un centre de traitement de ces déchets, les effluents sont stockés dans des citernes de 70 m³ (4 citernes sont présentes sur site) :

Figure 3: Photo du 04 janvier 2023 - tanks de stockage (4x70 m³) des eaux pompées

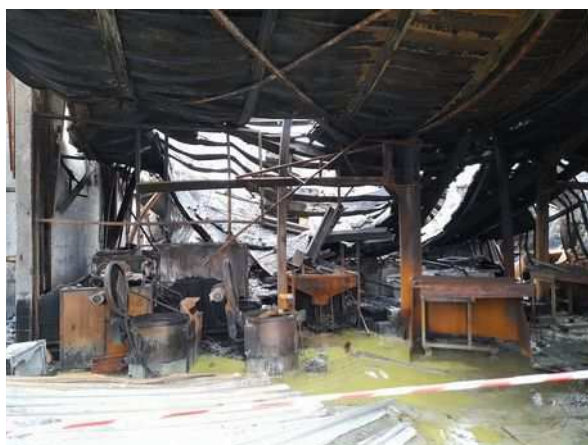
Lors de l'inspection du 04 janvier 2023, les produits dangereux et le contenu des baignoires n'ont pas encore pu être évacués. Des problèmes d'accès au bâtiment en raison de risques d'effondrement empêchent le pompage dans de bonnes conditions de sécurité et celui-ci n'a donc pas pu être terminé. La toiture s'est effondrée sur les baignoires les rendant alors inaccessibles.

Figure 4: Photo du 04 janvier 2023 - toiture effondrée sur les baignoires de traitement

L'exploitant a indiqué avoir travaillé avec l'assurance au déploiement de moyens permettant d'accéder aux produits dangereux à évacuer. Les fonds de cuves des baignoires de traitement ont été pompés les 09, 10 et 11 janvier 2023. L'exploitant a indiqué que les liquides pompés sont stockés dans des GRV entreposés dans l'enceinte du site sur une dalle béton.

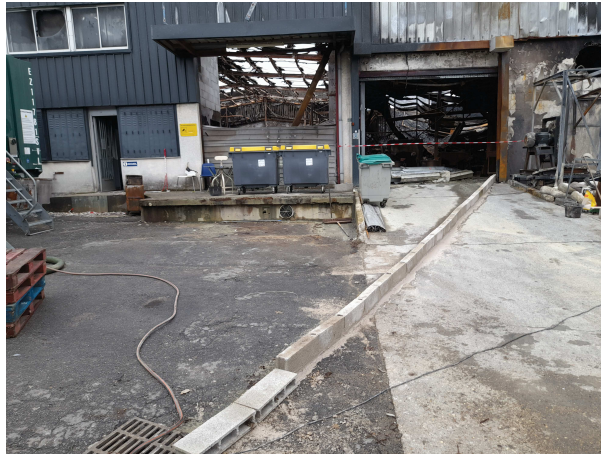
Concernant la mise en sécurité du site, lors de l'inspection du 04 janvier 2023, il a été constaté que des eaux pluviales viennent se mélanger avec les produits dangereux présents dans l'atelier en rez-de-chaussée. Ces eaux s'écoulent vers la voirie. L'inspection des installations classées a demandé à l'exploitant de mettre en place une solution permettant de contenir ces écoulements.

Figure 5: Photo du 06/01/2023 - Récupération des eaux de ruissellement

L'inspection s'est rendue sur site le vendredi 06 janvier en début d'après-midi. L'inspection a pu constater que les accès à l'établissement étaient cadenassés. Par ailleurs, l'inspection a constaté que l'exploitant a mis en place un muret afin de diriger les écoulements vers un regard d'eaux pluviales muni d'un tampon, à l'intérieur duquel une pompe permet de récupérer le liquide résiduel et de le stocker en tant que déchet.
