Rapport de l'Inspection des installations classées

Visite d'inspection du 17/06/2025

SIKA AUTOMOTIVE FRANCE (ex AXSON)

Références : UD95-2025-0400
Code AIOT : 0006506102

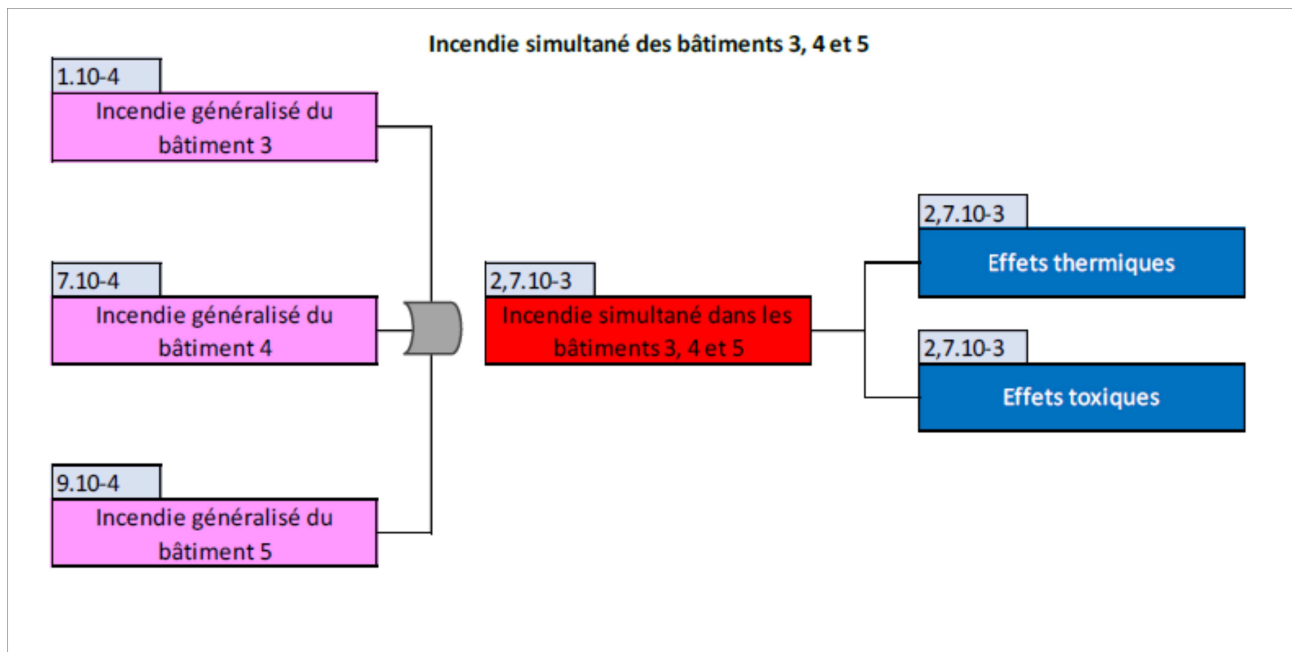
La probabilité d'apparition d'un incendie simultané des 4 bâtiments (3, 4, 5 et 6) est égale à la probabilité d'apparition d'un incendie simultané dans les bâtiments 3, 4 et 5, aucun effet domino n'impactant d'autres bâtiments en cas d'incendie du bâtiment 6.

Les évènements initiateurs de l'incendie généralisé des 4 bâtiments correspondent aux incendies généralisés de chacun des bâtiments 3, 4 et 5, l'incendie du bâtiment 6 ne générant pas d'effet dominos sur les autres bâtiments.

Pour les trois scénarios d'incendie pris séparément (incendie du bâtiment 3, incendie du bâtiment 4 et incendie du bâtiment 5), l'évènement initiateur « présence de combustibles couplée à une source d'ignition suffisante pour déclencher un incendie » est défini comme conduisant au scénario départ de feu dans le bâtiment considéré.

Lors de l'inspection, l'exploitant n'a pas été en mesure de donner des éléments permettant de justifier cette différence en termes de choix de méthodologie.

Le recalcul du taux de fréquence via la méthode n°2 pour le bâtiment 3 donne une probabilité d'apparition égale à $4,8.10^{-3}$. La méthode choisie par l'exploitant n'est donc pas la méthode majorante. Pour un incendie simultané des bâtiments 3, 4, 5 et 6 avec mise en place des mesures de maîtrise des risques, la probabilité recalculée serait donc égale à $2,08.10^{-3}$ ($4,8.10^{-4} + 7.10^{-4} + 9.10^{-4}$) au lieu de $1,7.10^{-3}$. Le scénario BAT 3-4-5-6 INC reste néanmoins classé en probabilité B : le classement du scénario dans la grille de criticité n'est ainsi pas modifié. L'impact de la méthode

Observation n°1 : L'inspection demande à l'exploitant de justifier la différence de méthodologie pour la cotation de l'évènement initiateur « présence de combustibles couplée à une source d'ignition suffisante pour déclencher un incendie » entre le départ de feu dans le bâtiment 3 et les départs de feu dans les autres bâtiments pris séparément.

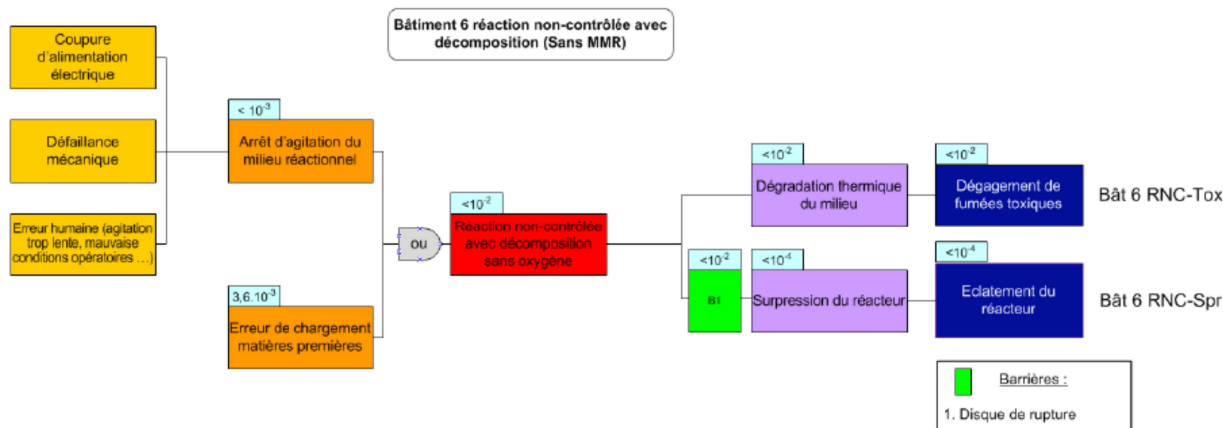
<p>Constats :</p> <p>Dans l'étude, deux évènements initiateurs ont été identifiés comme pouvant être à l'origine du scénario Réaction non contrôlées au bâtiment 6. Il s'agit de :</p> <ul style="list-style-type: none"> - Arrêt de l'agitation provoqué par une coupure d'alimentation, une défaillance mécanique ou une erreur humaine (agitation trop lente, mauvaise conditions opératoires...)
--

- Erreur de chargement de matières premières (nature de la matière et quantités)

Observation n°2 : Le nœud papillon relatif au scénario BAT6 RNC-tox en page 120 n'indique pas explicitement cette MMR. Elle est incluse directement dans la cotation de l'apparition de l'évènement initiateur à $3,6.10^{-3}$. Pour améliorer la lisibilité et la compréhension du nœud papillon mais également afin de souligner l'importance de l'action de la chaîne LOGIFORM mise en place, il aurait été opportun d'indiquer explicitement la MMR « chaîne LOGIFORM » au même titre que la barrière B1 « disque de rupture ».
