Rapport de l'inspection des installations classées

Visite d'inspection du 10/01/2023

SPVM

L'inspection a été réalisée dans le cadre d'un exercice POI/PPI.

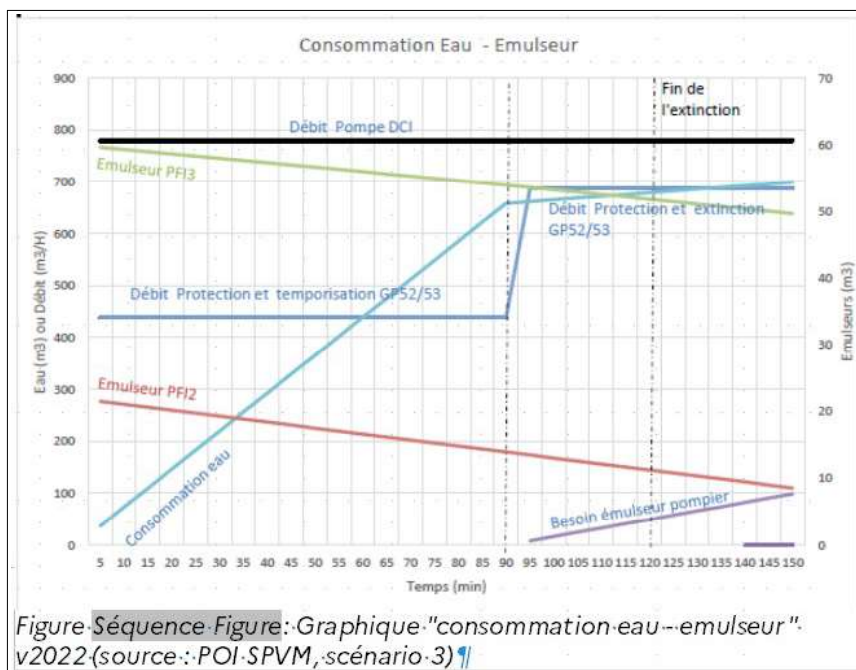
- harmoniser la typographie des séparateurs des milliers et choisir un système de référence (français ou anglo-saxons), l'utilisation de la virgule pouvant prêter à confusion :

Eau	205	1,100	l/mn
Eau	206	1043	l/mn

Débit eau requis :	7,317	l/mn	soit	439	m³/h
Volume émulseur nécessaire :	14,067	litres

Extinction cuv.
taux= 3.1 l/(m².min)
débit régl.=
9.325 l/mn

Observation 2 : il convient que l'exploitant profite des prochaines mises à jour du POI pour prendre en compte les remarques de l'inspection énoncées dans le présent rapport, notamment en ce qui concerne l'harmonisation de la typographie des séparateurs des milliers, l'intégration des données sur les moyens mis en oeuvre pour éviter la reprise de l'incendie après extinction, la mise à jour du plan d'intervention afin de représenter la situation réelle et l'amélioration du graphique « consommation eau - émulseur ». Ces exemples n'ont pas vocation à être exhaustifs.
