Rapport de l'Inspection des installations classées

Visite d'inspection du 16/12/2022

SAFETY KLEEN FRANCE

Rue des Osiers
78310 COIGNIERES

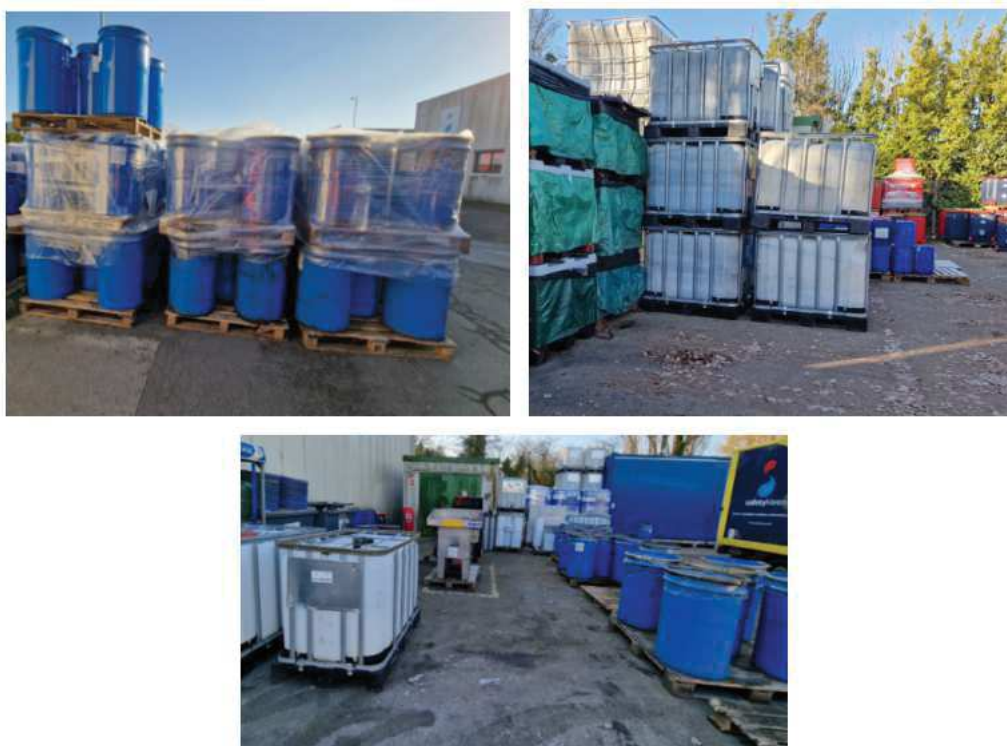
<p>Constats : L'équipe d'inspection constate la présence de contenants (fûts et conteneurs plastiques type GRV) stockés hors rétention. Ces derniers sont localisés à différents emplacements sur le site à savoir :</p> <ul style="list-style-type: none"> - devant la zone d'attente d'expédition (hors zone de rétention); - à proximité du bungalow de stockage de diluants; - à proximité du local de stockage de matériel. <p>La disposition de contenants comme constaté induit l'équipe d'inspection à prononcer une non-conformité au titre de l'article 3.I.7.1.1.</p>
<p>Non-Conformité 20221216 – NC – 13 : L'exploitant stocke ses contenants comprenant des substances chimiques susceptibles de générer des pollutions des eaux ou des sols (déchets ou non) hors rétentions adaptées conformément à l'article 3.I.7.1.1 de l'arrêté préfectoral du 25 avril 2001. L'exploitant fournira à l'équipe d'inspection les éléments justifiant de l'enlèvement de ces fûts et contenants ou de leur mise sur rétention.</p>

Figure 1: fûts et contenants plastiques hors rétention
