Rapport de l'Inspection des installations classées

Visite d'inspection du 19/11/2024

Storengy

LE HELLOY - LE BOIS D'ARNET - BP 1
95770 Saint-Clair-Sur-Epte

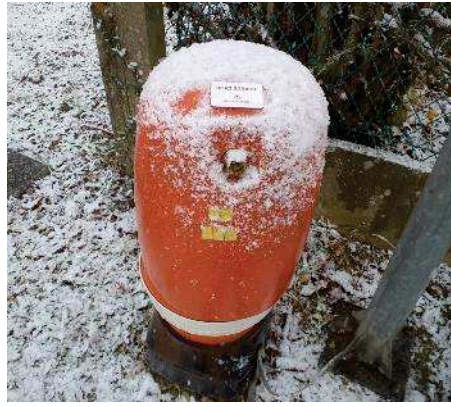
Les 6 poteaux de l'ancien réseau sont déconnectés et donc non opérationnels. L'exploitant indique que ces derniers ont fait l'objet d'une identification par un marquage spécifique pour éviter toute confusion lors d'une intervention des pompiers (voir image ci-dessous).

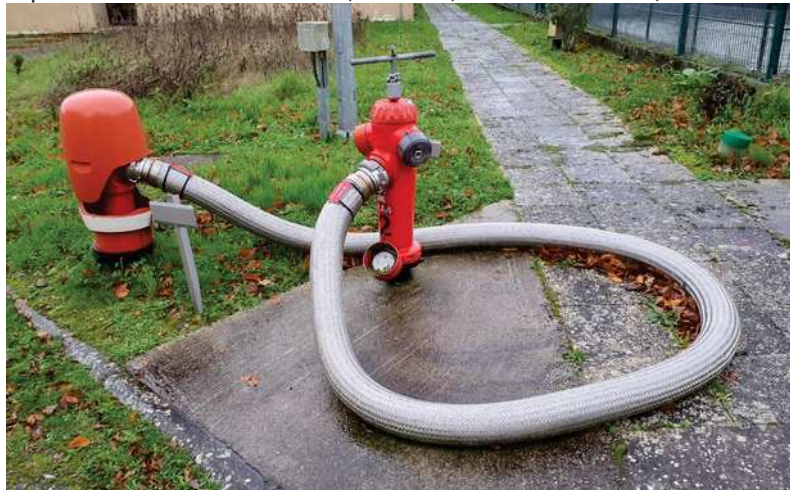
Sur le nouveau réseau, 12 poteaux sont opérationnels. L'exploitant indique que le poteau n°2 est condamné car il permet de relier l'ancienne pomperie au nouveau réseau. En effet, la nouvelle pomperie n'a jamais été mise en service en raison de défauts de conception. Storengy n'a d'ailleurs jamais réceptionné cette nouvelle pomperie et a ouvert un litige avec le constructeur. Par conséquent, et pour assurer la défense incendie du site, l'ancienne pomperie a été reliée au nouveau réseau via un raccordement extérieur des deux poteaux incendie n°866 (ancien réseau, à proximité de la pomperie incendie en service) et n°2 (nouveau réseau).

Raccordement du nouveau réseau incendie via un poteau de l'ancien réseau

Suite à la visite du SDIS95 en décembre 2023, le SDIS avait mis en exergue une problématique associée à ce raccordement extérieur. En cas de grand froid, l'eau circulant en permanence dans ce raccordement présente un risque de gel pouvant entraîner d'une part la formation d'un bouchon rendant inopérante la totalité de la DECI et d'autre part la détérioration des engins pompe par le déplacement d'un bloc de glace.

L'inspection s'interroge néanmoins sur la pertinence et la pérennité de la consigne temporaire d'exploitation car la défense extérieure contre l'incendie n'est pas opérationnelle en permanence, puisqu'il est nécessaire de remettre en pression le réseau avant son utilisation. A ce sujet, l'exploitant indique, qu'en cas d'incendie, l'intervention des pompiers ne se fait qu'en sa présence. Ainsi, les poteaux ne seront pas utilisés en l'état et l'exploitant, à son arrivée sur le site (s'il n'est pas déjà présent) remettra en eau les poteaux.

L'inspection s'interroge également sur la capacité du raccordement extérieur à fournir à 7 poteaux incendie un débit de 60 m³/h à 6 bars.

Face à cette problématique, l'exploitant a mis en place une consigne provisoire d'exploitation approuvée le 19/06/2024 et signée par l'ensemble du personnel intervenant sur le site ayant pour objet la purge du flexible aérien reliant les 2 réseaux incendie. Le réseau en PEHD DN 200 n'est donc plus un réseau surpressé car il n'est pas maintenu en eau. La mise en eau s'effectue via une commande située au bâtiment administratif.

- 1) Transformer la solution provisoire en solution permanente, si jugée satisfaisante
- 2) Enterrer le raccordement extérieur
- 3) Raccorder directement l'ancienne pomperie au poteau n°2.

Pour la solution n°3, l'exploitant indique qu'il faut au préalable s'assurer que le raccordement souterrain est possible en faisant passer une société de terrassement (coût d'environ 50-60 000 euros). Si au regard des terrassements cette solution est réalisable techniquement, alors des travaux de liaison pourront être réalisés. Dans le cas contraire, seule la solution n°2 sera possible en alternative à la configuration actuelle.
