## **Rapport de l'Inspection des installations classées**

Visite d'inspection du 03/12/2024

#### **UCAYC Terminal Céréaliier**

Route des Prés de la Mer  
78520 LIMAY

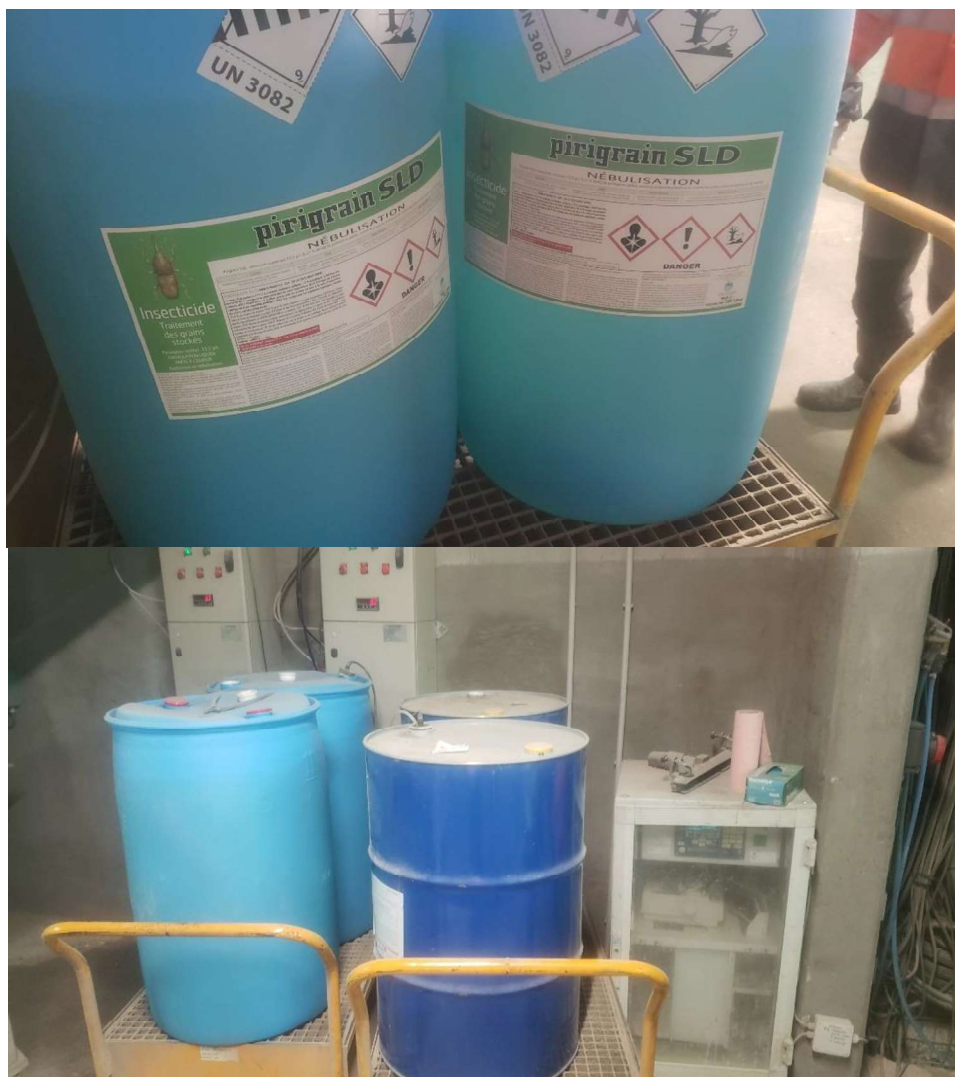
<p><b>Constats :</b></p> <p>L'inspection constate au cours de la visite des installations lors du contrôle du 03/12/2024 que l'exploitant détient 4 fûts du produit PIRIGRAIN (voir photos ci-dessous), dont l'étiquette comporte la mention de danger H410, ce qui correspondrait à la rubrique 4510 de la nomenclature ICPE. Toutefois, l'exploitant indique stocker au plus 6 fûts de 200 L de ce produit, ce qui est inférieur au seuil de classement de cette rubrique.</p>

Interrogé par l'inspection, l'exploitant indique que la capacité de rétention sous deux fûts de 200 L est de 200 L. Après examen *a posteriori* des prescriptions de l'article 3.I.7.1.1 de l'arrêté préfectoral du 29/01/2002, l'inspection remarque que ce volume est insuffisant. En effet, s'agissant de récipients de capacité unitaire inférieure à 250 litres, et la capacité totale étant inférieure à 800 L, le volume de la capacité de rétention doit être égal à la capacité totale stockée, soit 400 L pour deux fûts ou 800 L pour quatre fûts.

L'exploitant doit mettre en place des moyens permettant d'assurer une capacité de rétention suffisante associée aux stockages de produits liquides susceptible de créer une pollution des eaux ou des sols, conformément à l'article 3.I.7.1.1 de l'arrêté préfectoral du 29/01/2002.

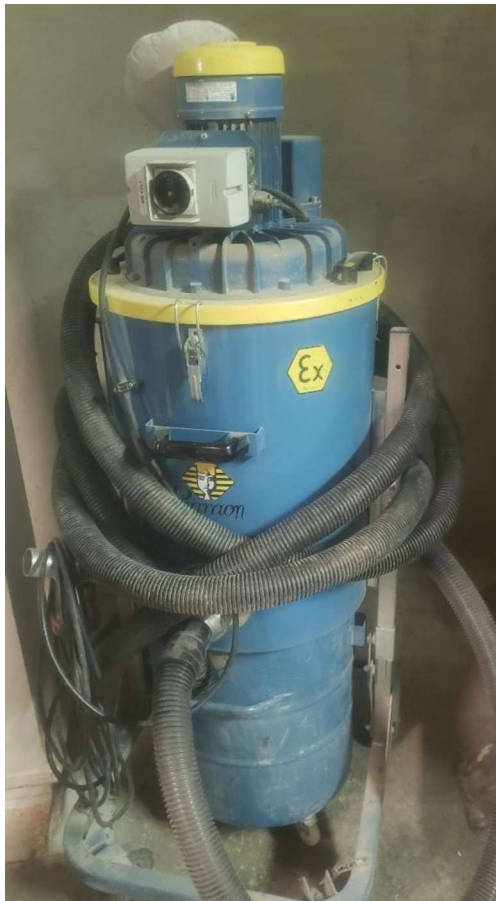
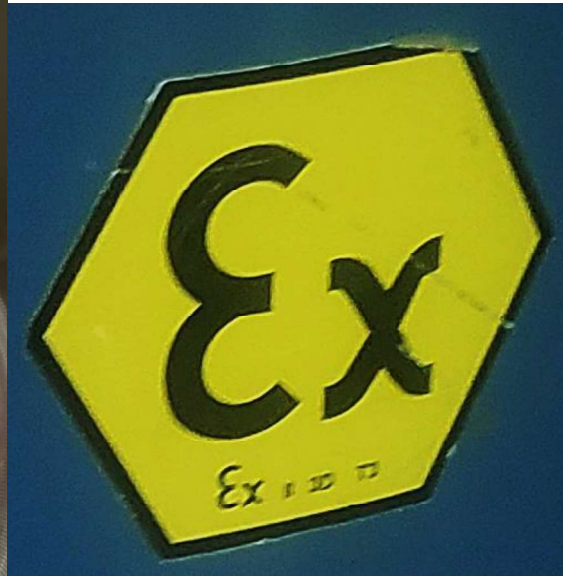
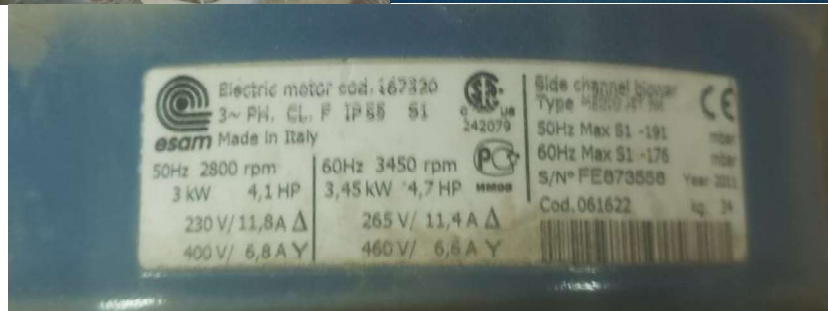
Ce marquage surprend l'inspection car :

- le marquage Ex I correspond aux appareils électriques de catégorie I au sens de l'article R. 557-7-3 du code de l'environnement : « *appareils destinés aux travaux souterrains des mines et aux parties de leurs installations de surface, susceptibles d'être mis en danger par le grisou* » ;
- la notation T2 indique une température maximale de surface de 300°C, ce qui paraît inadapté à l'emploi de cet appareil en zone empoussiérée ;
- ces informations ne semblent pas cohérentes avec la plaque signalétique présente sur le haut de l'aspirateur (indice d'étanchéité IP 55, classe d'isolation F - ancienne norme CEI 85).

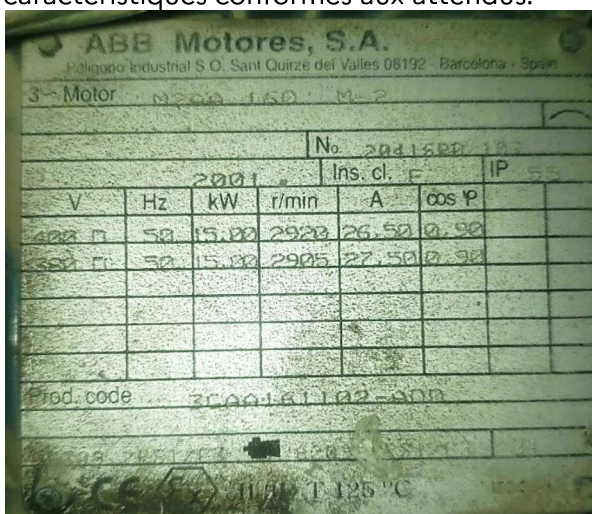
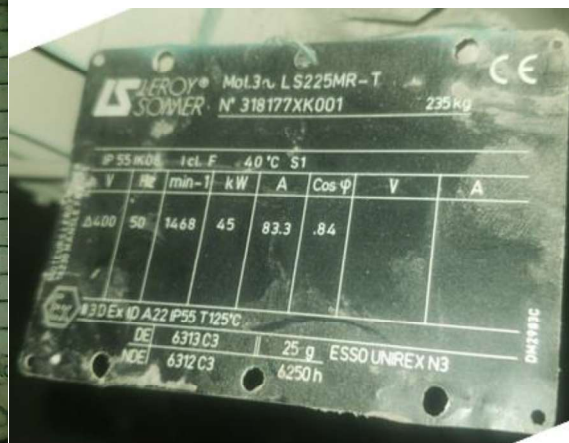
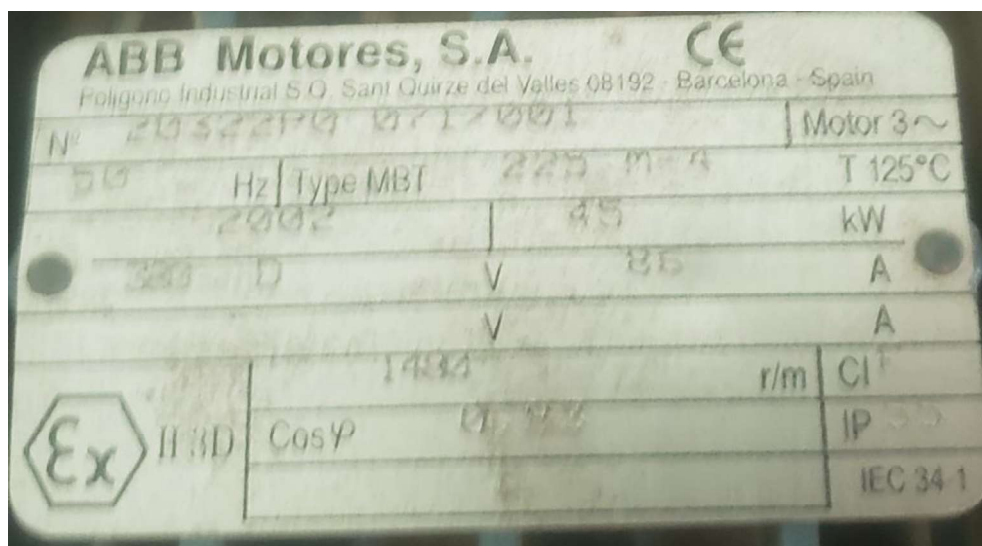
- Autres appareils ou systèmes électriques (voir photos ci-après) : les équipements vérifiés possèdent des caractéristiques conformes aux attendus.

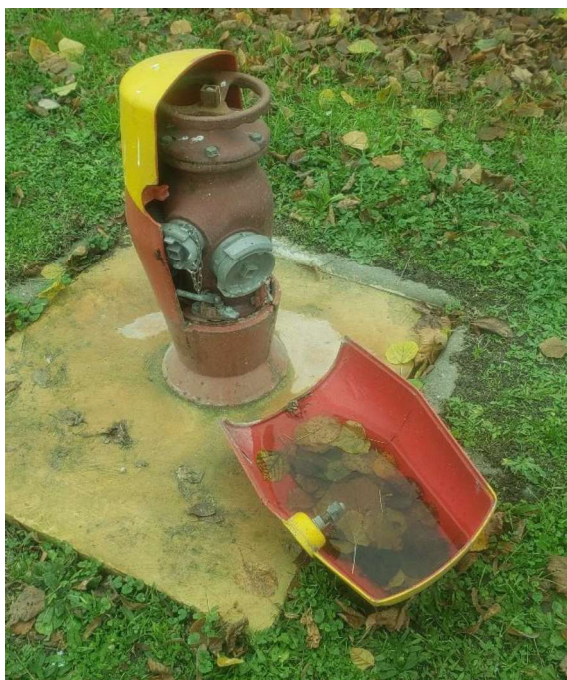
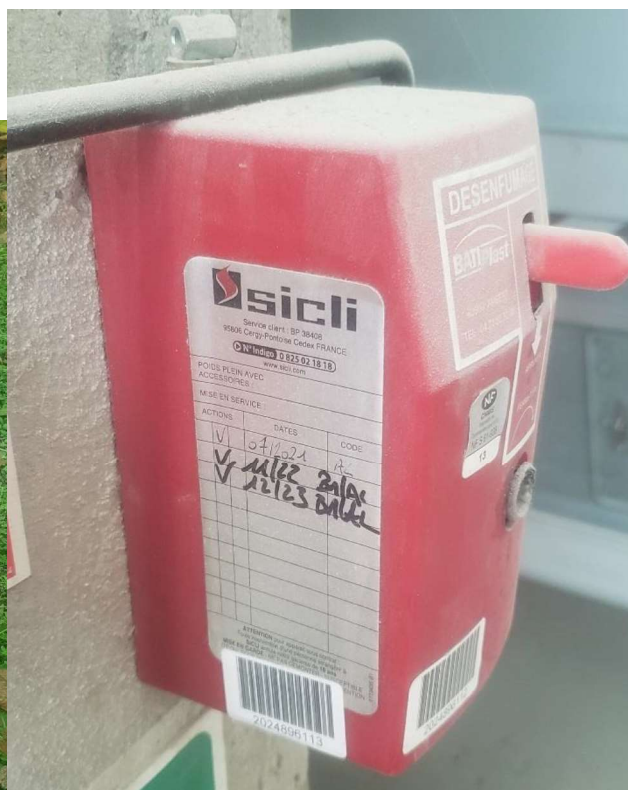
<b>Constats :</b>  L'exploitant confirme à l'inspection lors du contrôle du 03/12/2024 que les installations sont équipées d'extincteurs et d'une colonne sèche.  L'inspection consulte, lors du contrôle, le dernier rapport de vérification périodique des extincteurs, établi par CHUBB et daté du 20/09/2024 (bon de travail n° 20938476) : il ne fait pas état de non-conformités demeurant à l'issue de la vérification, et précise que 61 appareils ont été sortis du stock. L'inspection relève par ailleurs que la colonne sèche a été vérifiée le 10/09/2024 sans écarts constatés lors des essais y compris de mise en eau.  Un contrôle lors de la visite des installations, par sondage, du bon état apparent et de la date de vérification des extincteurs (extincteurs n° 17, 43, 46) ne fait pas apparaître d'écarts (ces extincteurs ont été vérifiés en septembre 2024).  L'exploitant présente à l'inspection la fiche de vie du poteau incendie n° 207, situé sur la voie publique portuaire (route des Prés de la Mer), qui recense une vérification datée du 05/02/2024 et fait mention d'une mauvaise manœuvrabilité du poteau (note de 0/10). L'exploitant n'est pas en mesure d'expliquer cette mention lors du contrôle. De plus, l'inspection note que le coffre de protection du poteau incendie est retiré le jour du contrôle mais elle n'est pas en mesure d'évaluer sa manœuvrabilité (voir photo ci-dessous).  L'inspection constate lors de la visite que les commandes manuelles des exutoires de désenfumage dans la tour de manutention ont été vérifiées pour la dernière fois en décembre 2023 (voir photo ci-dessous). La prochaine vérification annuelle pour 2024 est donc à prévoir rapidement.
