Rapport de l'Inspection des installations classées

Visite d'inspection du 07/11/2024

REVIVAL

Références : D2024- *1114*
Code AIOT : 0006509538

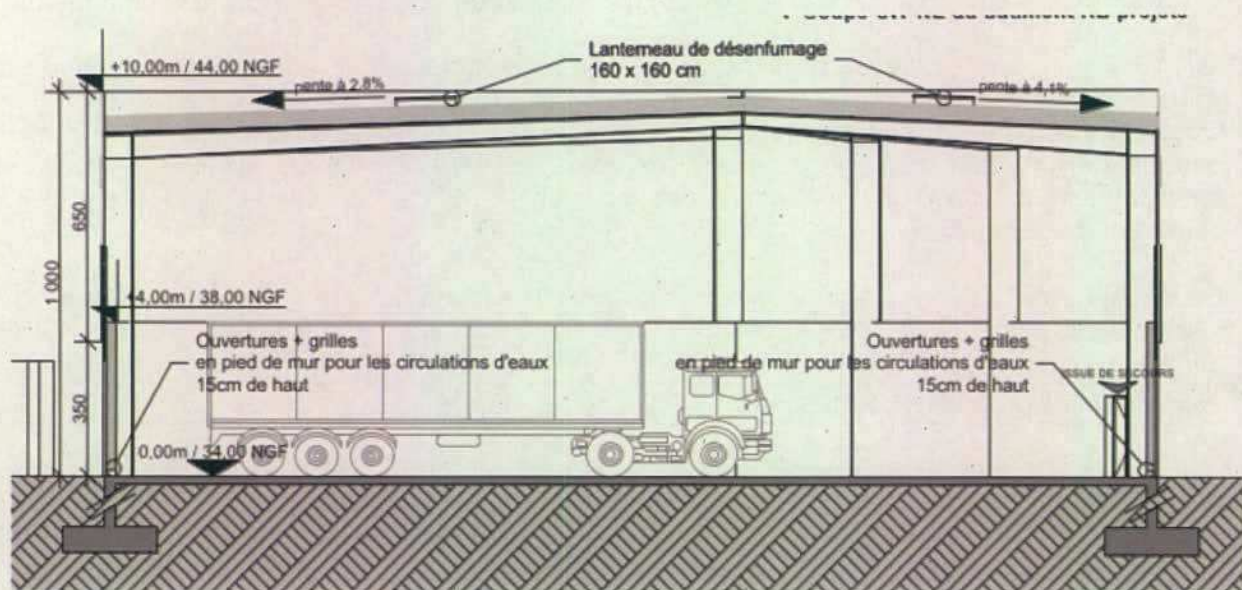
Figure 9 page 21 du PAC du 30/03/2022 mentionnant les ouvertures + grilles en pied de mur :

- le bâtiment construit ne correspond pas aux plans transmis dans le dossier de porter à connaissance du 30 mars 2022. L'exploitant a précisé que le permis de construire initial a été refusé par la mairie d'ATHIS MONS, ce qui a contraint l'exploitant à déposer une deuxième version du permis de construire, laquelle n'était plus cohérente avec le dossier de porter à connaissance transmis à la DRIEAT. Notamment, le bâtiment construit ne comporte pas d'ouverture en pied des voiles (parois verticales) ;

- des lanterneaux de désenfumage sont installés en toiture. Toutefois, l'inspection des installations classées n'a pas estimé la surface de désenfumage disponible ;
- le bâtiment ne comporte pas d'ouverture en pied de voiles. Seule l'ouverture des portes sectionnelles est prévue pour assurer l'écoulement de l'eau en cas de crue. Le bâtiment est également pourvu de portes piétons sur 2 des façades. L'inspection des installations classées s'interroge sur la conformité des vitesses et des débits d'écoulement face à la crue.

Compte tenu des éléments présentés ci-dessus, l'inspection des installations classées transmet les informations requises au Service Politiques et Police de l'Eau (SPPE) de la Direction Régionale et Interdépartementale de l'Environnement, de l'Aménagement et des Transports (DRIEAT) pour attribution.

Proposition de suites : Demande d'action corrective
