Rapport de l'Inspection des installations classées

Visite d'inspection du 27/01/2025

SIAAP

1 chemin de la Californie
78510 Triel-Sur-Seine

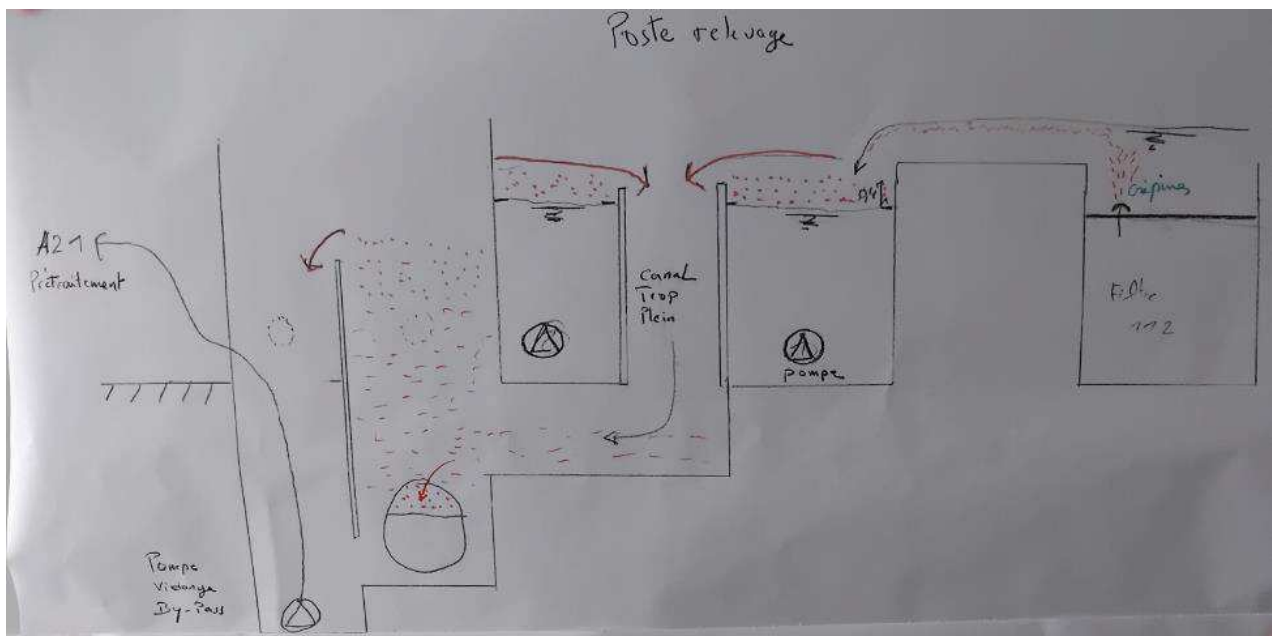
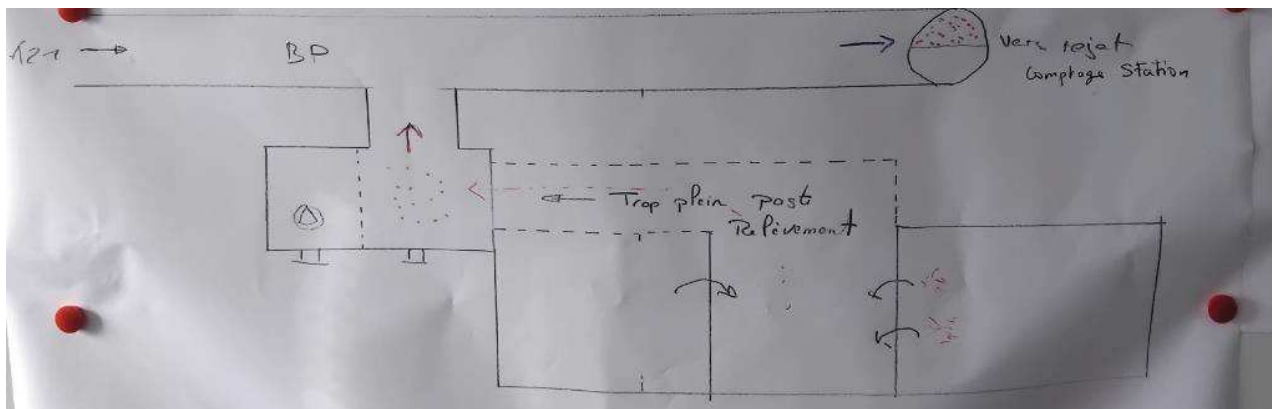
L'exploitant a indiqué qu'au moins une crépine est cassée et laisse passer les billes de polystyrène du filtre n°112 dont le diamètre est de 4,2mm. Les billes de polystyrène ayant une densité très faible, elles flottent très facilement. Les billes s'échappant du filtre se sont retrouvées en partie haute du poste de relevage situé après les filtres de la pré dénitrification et se sont écoulées dans le trop plein directement relié au by-pass général de l'usine.

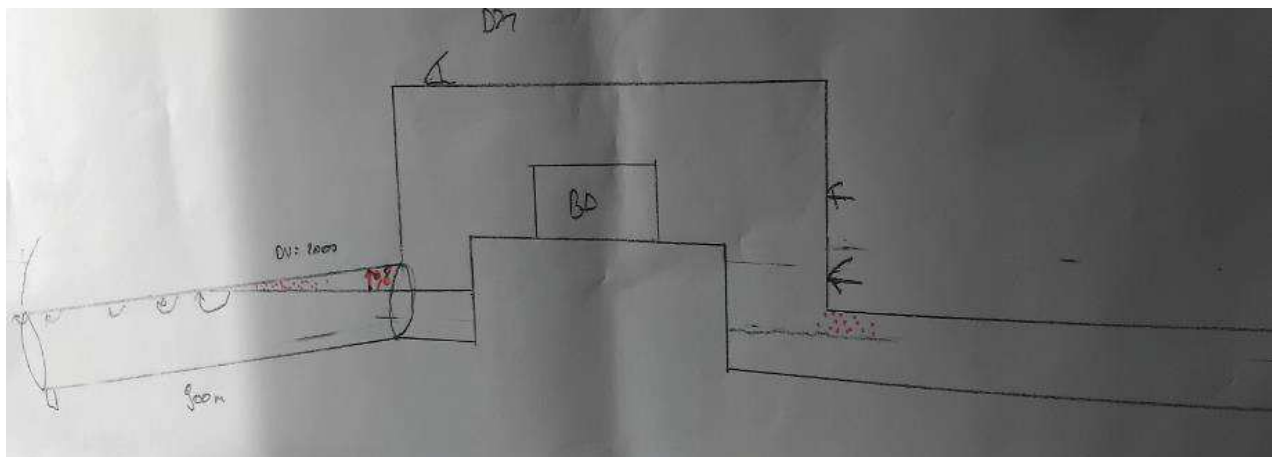
Ce by-pass est relié à la chambre de comptage puis à un tuyau de rejet de 900m allant directement en Seine.

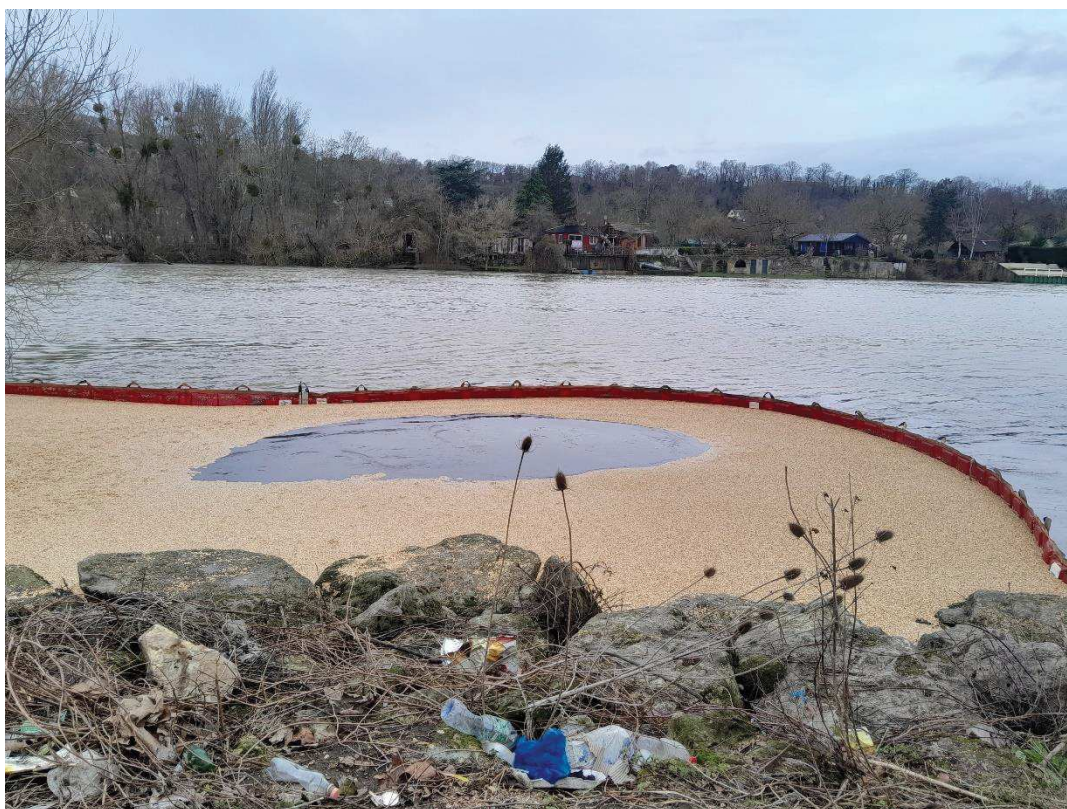
Après avoir recoupé les différentes informations, il est important de mentionner qu'un barrage flottant d'environ 40-50cm de hauteur sur une longueur de 30m a été installé par les services de secours le samedi 25 janvier vers 16h20 directement au niveau du rejet de billes de polystyrène afin de contenir la propagation de ces billes dans le fleuve. Le jour de l'inspection, ce barrage était toujours en place et un second barrage était en train d'être installé par la société Océlian à la demande du SIAAP.

Barrage mis en place par les services de secours

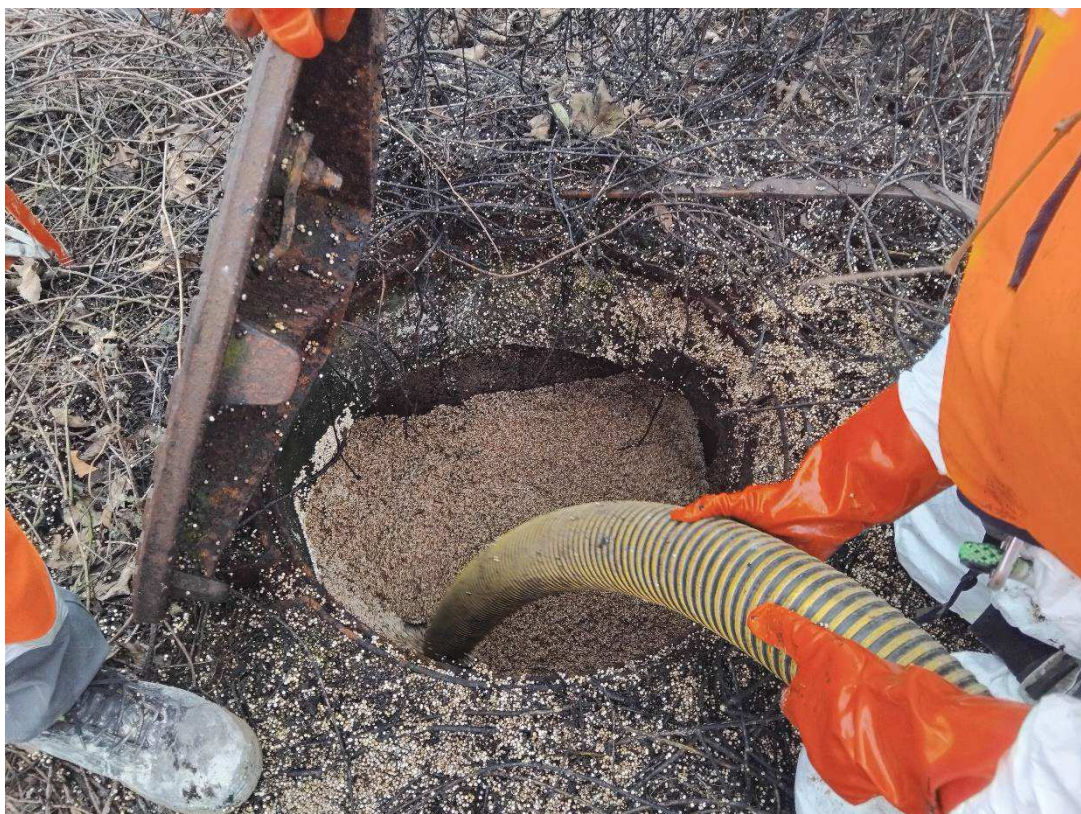
Des pompages ont été mis en place par l'exploitant à partir du dimanche 26 janvier 2025 vers 14h30 jusqu'à lundi à 1h du matin, au niveau du point de rejet en Seine et sur différentes zones sur site. L'exploitant précise que le dégagement de la voie menant au point de rejet en Seine a dû être réalisé au préalable pour que le camion cureur puisse accéder au point de rejet et au plus proche de la Seine.

Pompage au niveau d'un puits au rejet en Seine

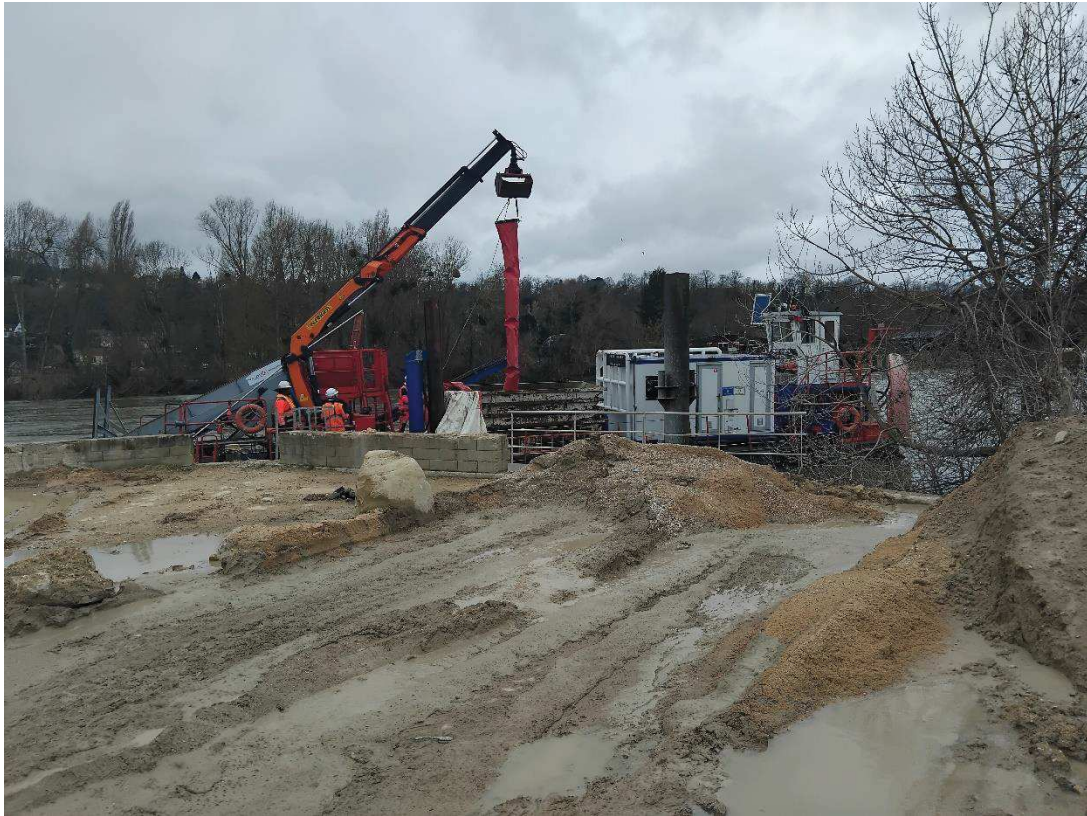
Bateau de la société Océlian (deuxième barrage et ramassage de billes)

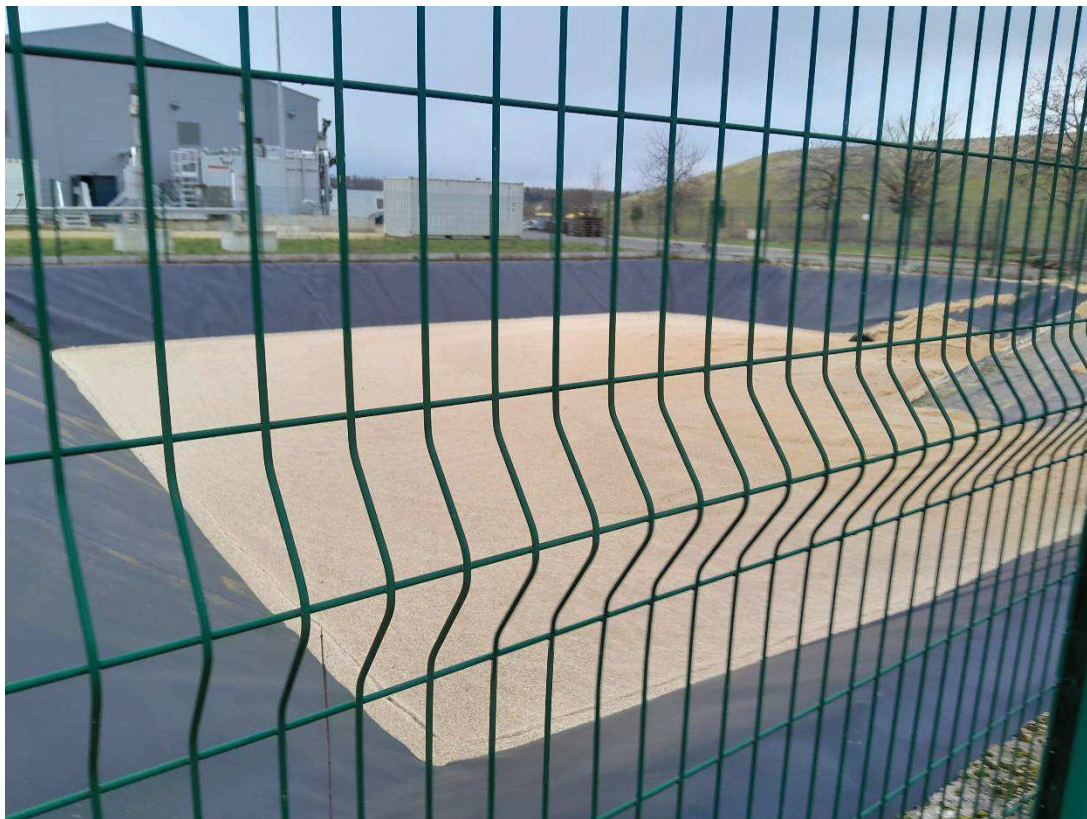
L'inspection a constaté que l'exploitant stocke les billes dans un bassin de confinement des eaux d'extinction incendie du site. De plus, l'inspection a constaté qu'aucune mesure n'a été mise en place pour éviter de disperser les billes de polystyrène dans l'environnement aux différents endroits de manipulation des billes (point de pompage, point de déversement). Or, les billes étant très légères, elles s'envolent et se dispersent très facilement. L'inspection a constaté une dispersion de ces billes à différents endroits du site du SIAAP Grésillons mais aussi autour du point de pompage sur les berges de la Seine.

Bassin de confinement des eaux d'extinction incendie

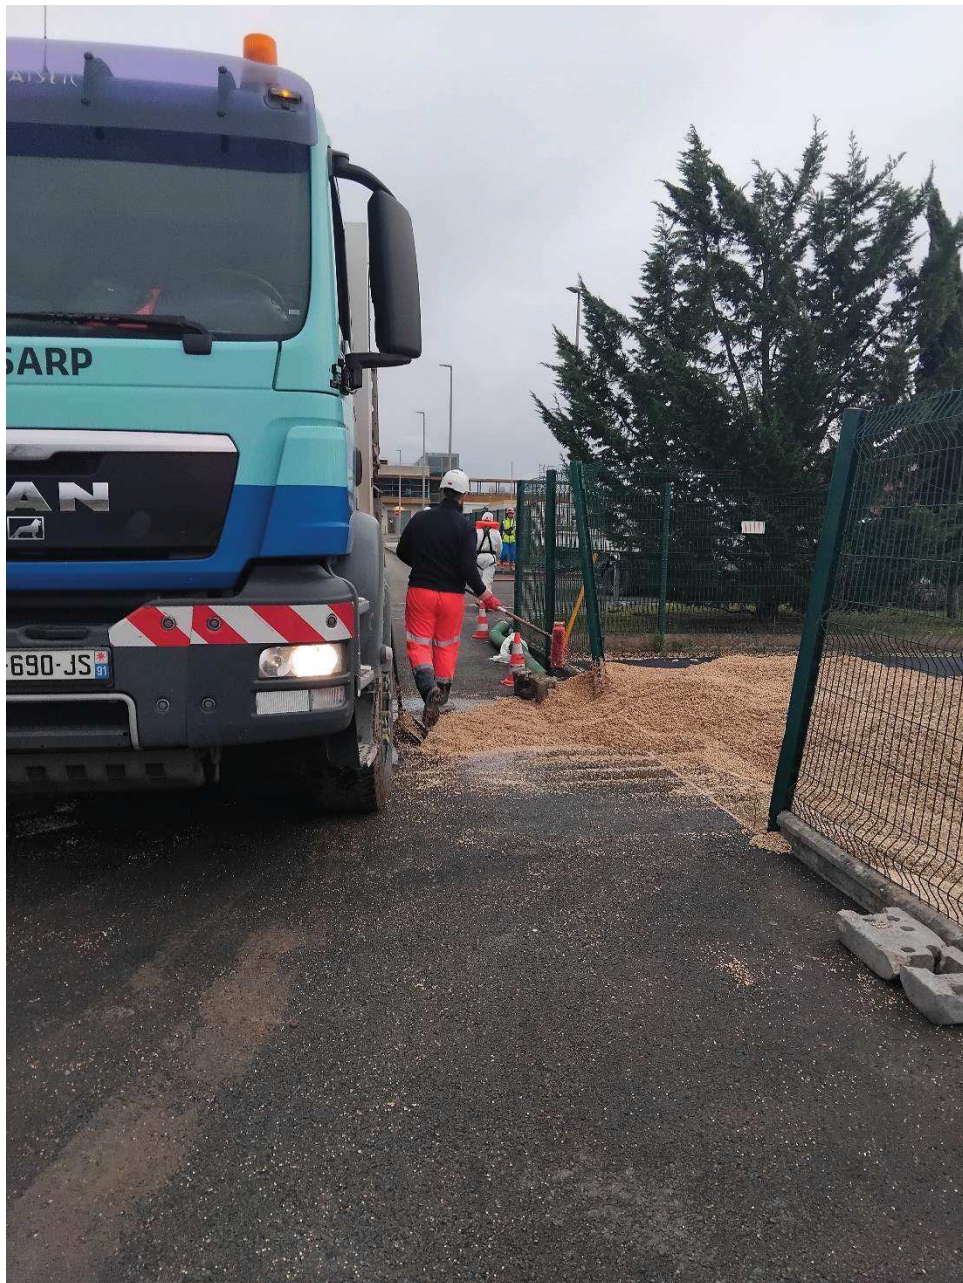
Déchargement de billes dans le bassin de confinement

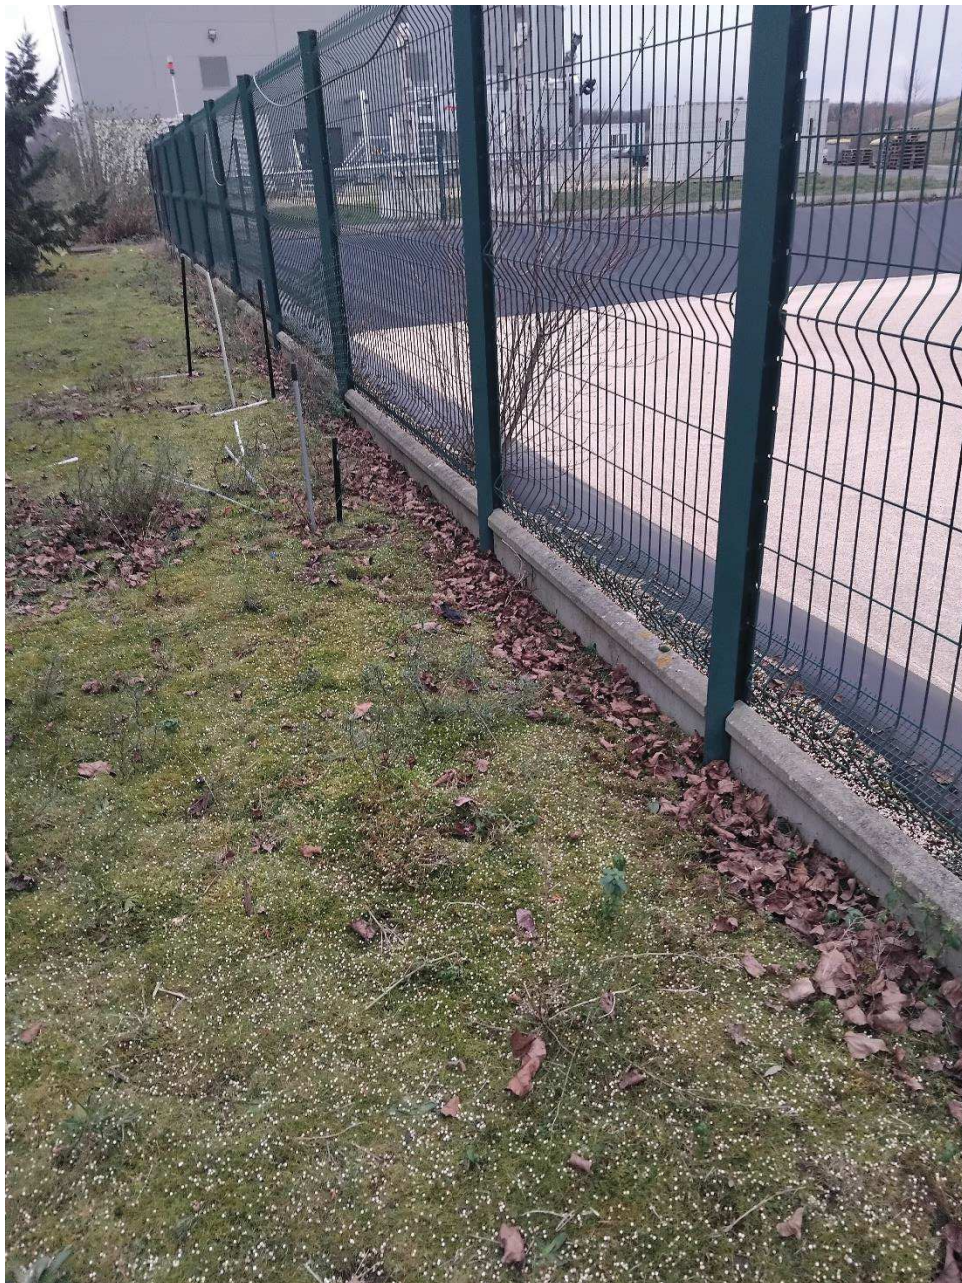
Présence de billes tout autour du bassin de confinement

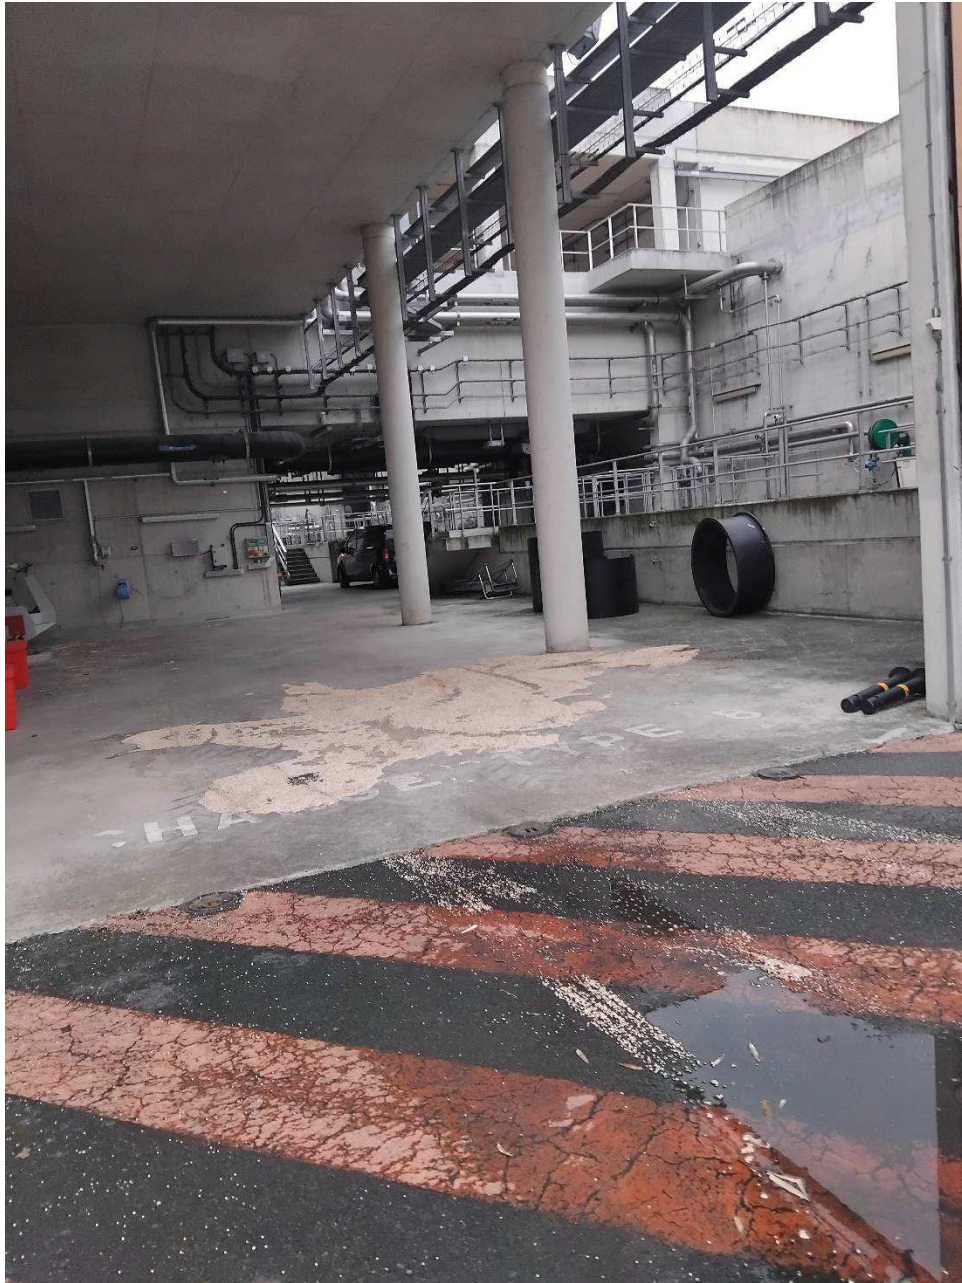
Présence de billes au sol dans l'installation

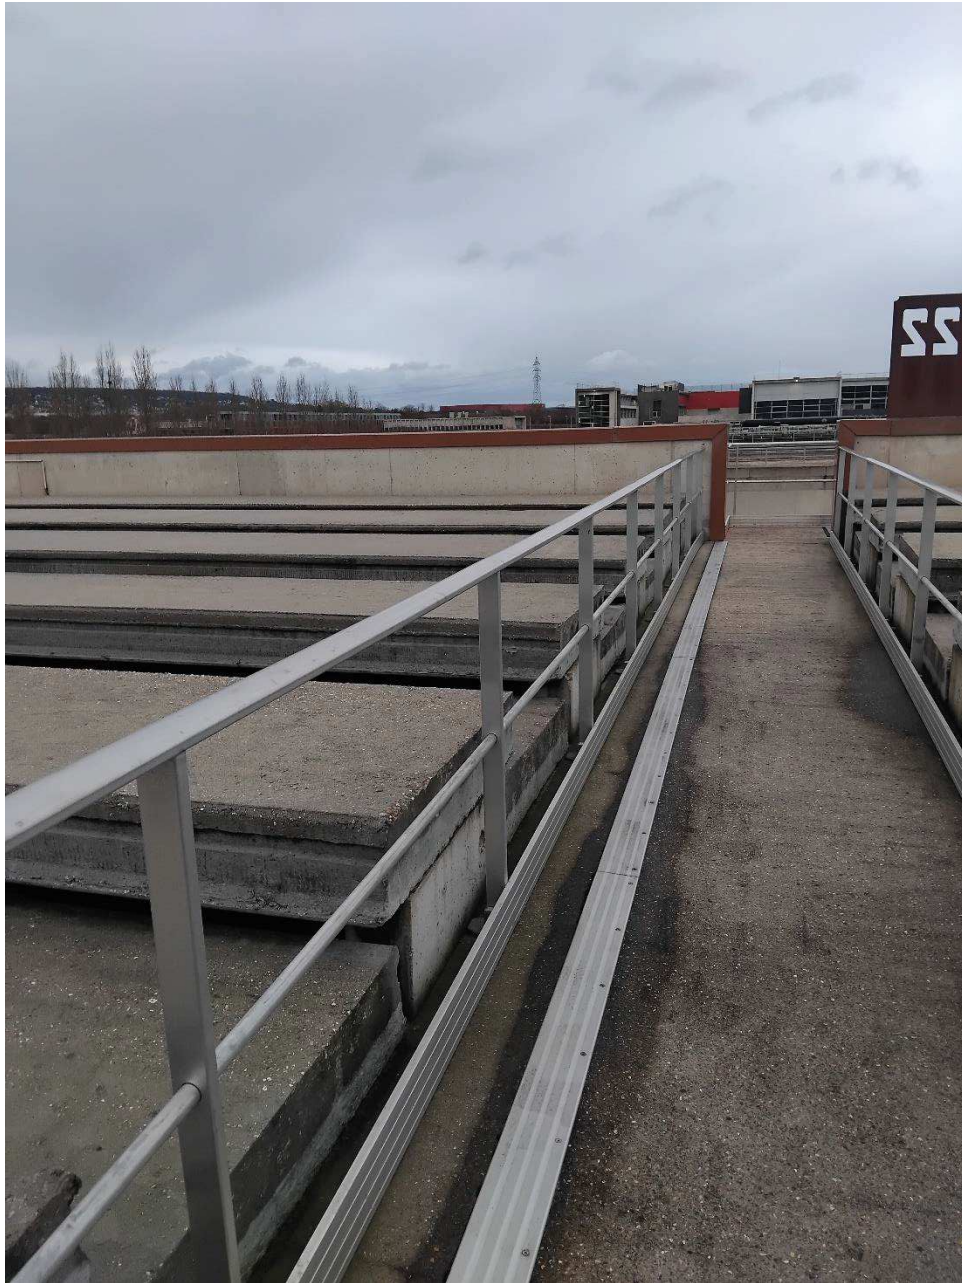
L'inspection a constaté sur site que l'opération de vérification de la surface des bassins au-dessus des filtres n'est pas aisée, car il faut regarder à travers des poutres en béton situées au-dessus du bassin (espace de 5 cm environ).

Dessus des bassins des filtres de la pré dénitrification
