Rapport de l'Inspection des installations classées

Visite d'inspection du 26/02/2025

SIAAP

1 chemin de la Californie
78510 Triel-Sur-Seine

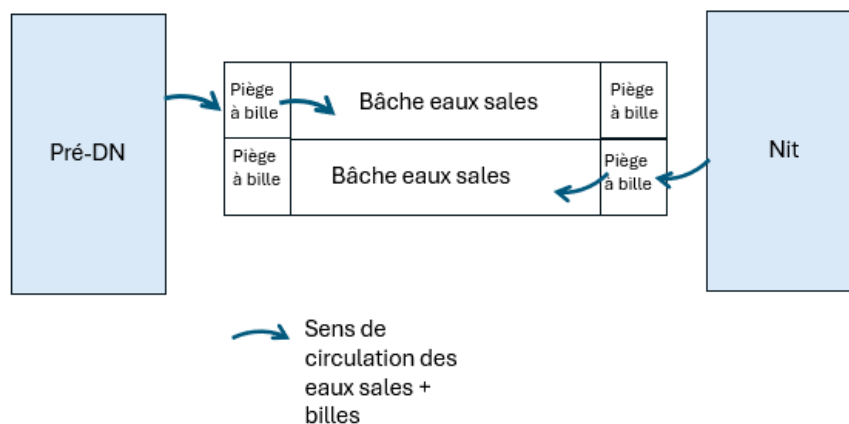
L'exploitant indique que l'autre source éventuelle de perte des billes correspondrait aux opérations de lavage des filtres effectuées quotidiennement. Il est prévu que des billes puissent s'échapper lors de ces lavages mais celles-ci sont alors transportées jusqu'à la bêche à eaux sales pour y être récupérées dans des pièges à billes d'une capacité de 137 m³ chacun, comme représenté schématiquement sur la figure ci-après. Il précise que l'installation comporte une bêche à eaux sales pour l'étape de pré dénitrification (notée Pré-DN) et une pour l'étape de nitrification (notée Nit), de 3100 m³ chacune :

Les billes piégées sont récupérées lors de curage de la bêche à eaux sales puis réinjectées dans les filtres. L'exploitant indique cependant n'avoir jamais réinjecté les billes récupérées dans l'unité de pré dénitrification, mais seulement dans l'unité de nitrification.

L'exploitant indique que la quantité de billes manquante dans les filtres identifiés comme non fuyants par le haut est importante et qu'il va donc investiguer pour comprendre les mécanismes. L'exploitant souhaite savoir si les quantités de billes perdues sont normales compte-tenu du fait qu'aucune bille n'a été réinjectée dans l'unité ou non. L'exploitant indique réaliser des investigations notamment sur les vannes de lavage par exemple afin de vérifier que l'état de la vanne tel que reporté sur la supervision correspond à son état réel (ouvert/fermé). L'exploitant indique que les derniers curages des deux bâches à eaux sales du site ont été réalisés respectivement en 2023 pour l'une et en 2019 pour l'autre.
