Rapport de l'Inspection des installations classées

Visite d'inspection du 19/07/2023

HENKEL France SAS

4 rue Albert Olivieri
77310 Saint-Fargeau-Ponthierry

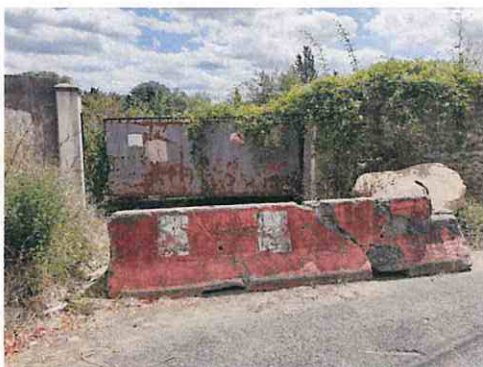
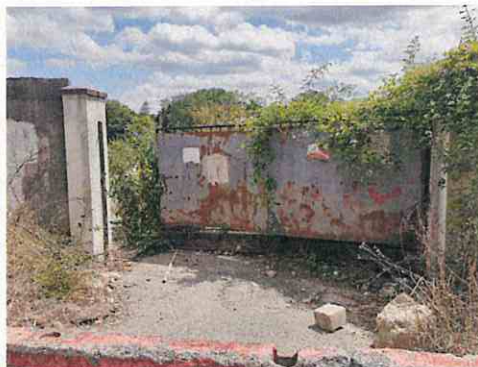
Portail d'accès côté rue Pasteur – partiellement ouvert

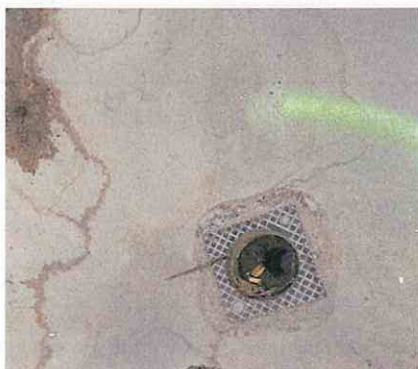
Piézomètre NPZ9
non protégé avec présence de boue.

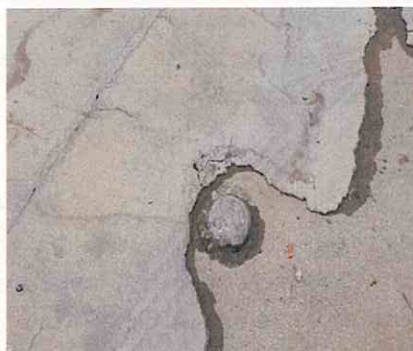
Piézomètre PZ9 comblé en 2016
Le béton ne recouvre pas la totalité du capot

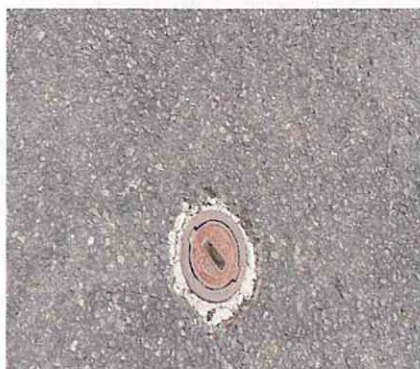
Ouvrage PZ1
Présence d'un capot mais ce dernier n'est pas
sécurisé.

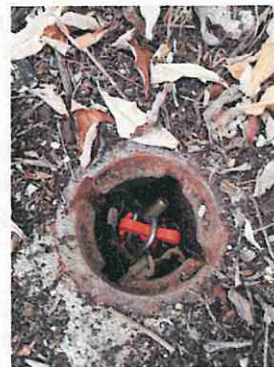
Piézomètre PZ3
Absence de capot, présence d'une vanne
étanche cadennassable

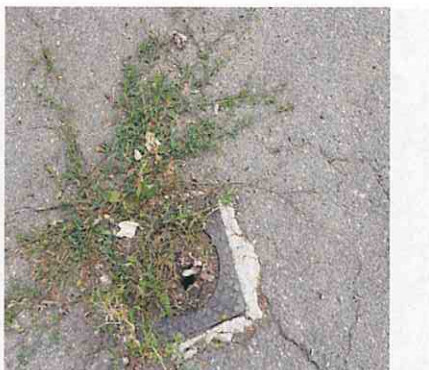
Ouvrage PIII
Absence de capot, présence de végétaux

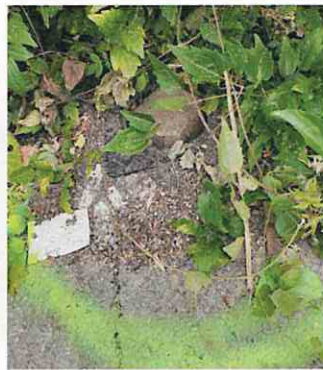
Ouvrage PZA
absence de capot, recouvert d'une pierre et enfoui sous les végétaux

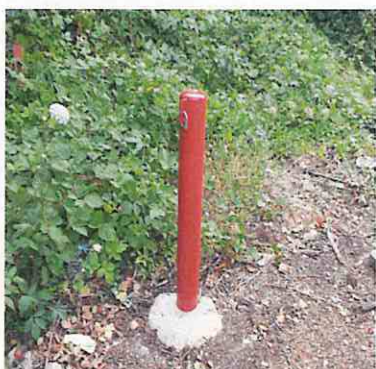
Ouvrage PZ6 - conforme

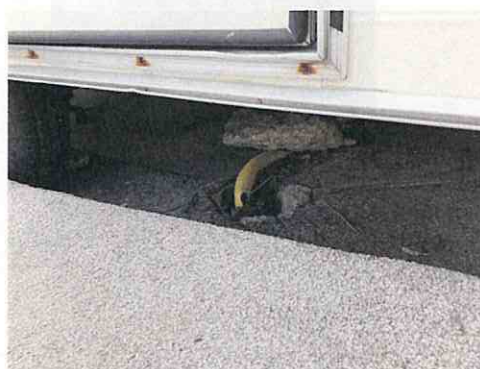
Piézomètre NPZ10
Ouvrage utilisé pour la vidange des eaux usées de la caravane installée au-dessus.

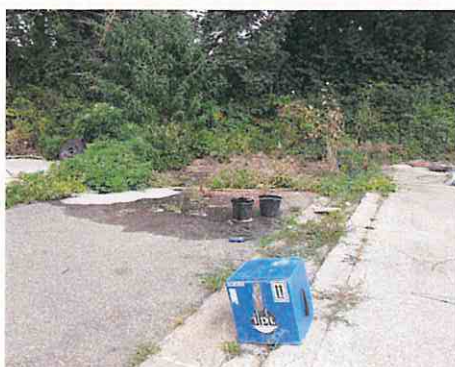
Purge de l'ouvrage PZ7 – présence importante de détergent

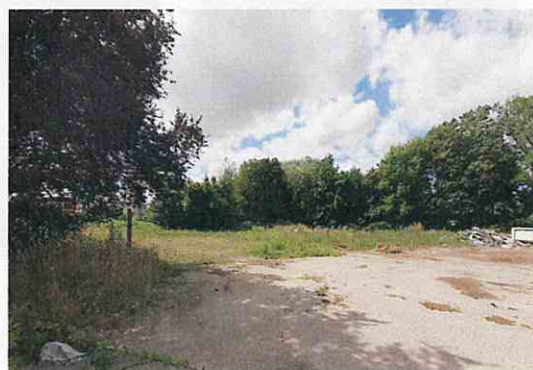
Présence théorique des ouvrages NPZ7, NPZ8, NPZ12 et NPZ13 sous l'herbe

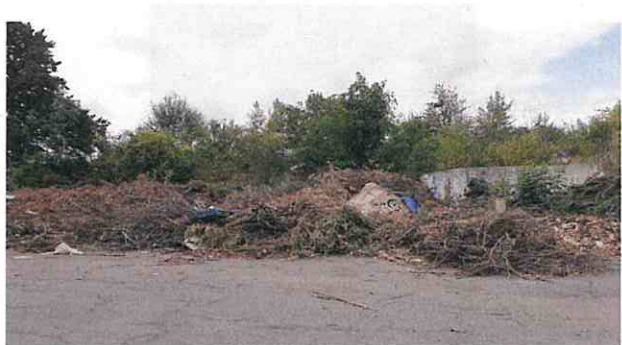
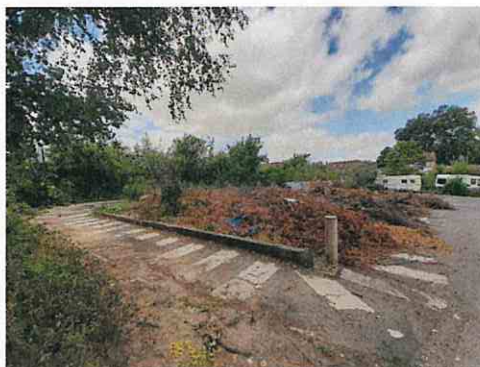
Présence de déchets végétaux sur le site

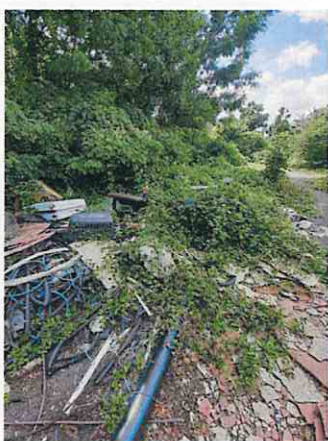
Présence de déchets divers

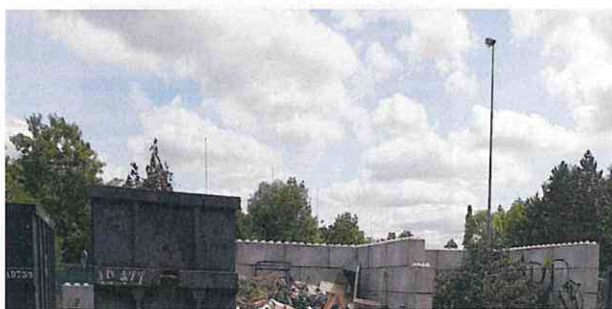
Présence de déchets type ordures ménagères et végétaux et de bennes (côté ancien parking)

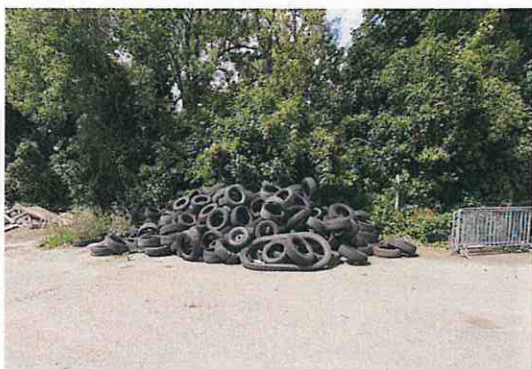
Présence de pneus (côté ancien parking)
