## **Rapport de l'Inspection des installations classées**

Visite d'inspection du 17/06/2026

#### **A2C + GRANULATS VICAT+ Heidelberg Materials**

Références : E26/1189  
Code AIOT : 0006512484

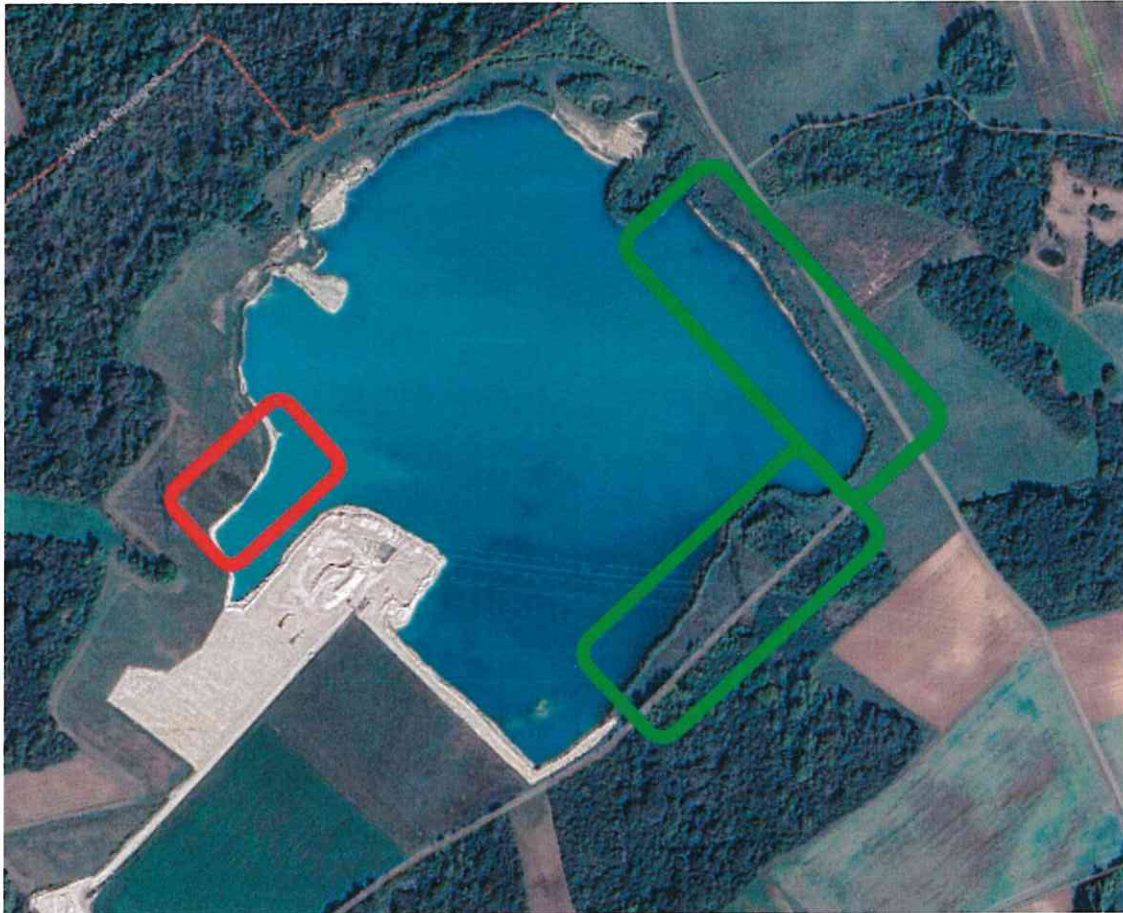
L'exploitant a présenté à l'Inspection des installations classées, les zones réaménagées.

- Les périmètres Sud et Est du plan d'eau aménagés en berge douce (en vert ci-dessous) ;
- La zone Nord-Ouest avec création d'un îlot ;

La partie Ouest déjà exploitée (en rouge ci-dessous), reste à remettre en état, notamment avec un reprofilage des berges au niveau du fil d'eau. Ces travaux seront à effectuer, hors des périodes de nidification de l'avifaune présente (hirondelles).
