Rapport de l'Inspection des installations classées

Visite d'inspection du 08/12/2022

HYDREAULYS

7 avenue Villepreux
78 210 SAINT CYR L'ECOLE

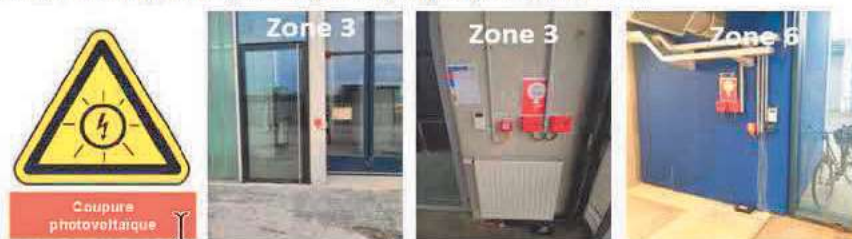
Figure 41 : signalisation de la coupure d'urgence et localisation des moyens de coupure d'urgence

La coupure AC sera réalisée au plus près du point de livraison, dans les TGBT des bâtiments 3, 5 et 6. La coupure DC se fera à proximité des onduleurs. Des moyens de coupures DC complémentaires, actionnable manuellement, seront mis en œuvre au droit des boîtes de jonction, au plus près des modules.
