**Rapport de l'Inspection des installations classées valant  
procès-verbal de récolement**

Visite d'inspection du 22/08/2024

**RAFFINERIE DU MIDI**

Références : UD34/H4/SM/2024-131  
Code AIOT : 0006600874

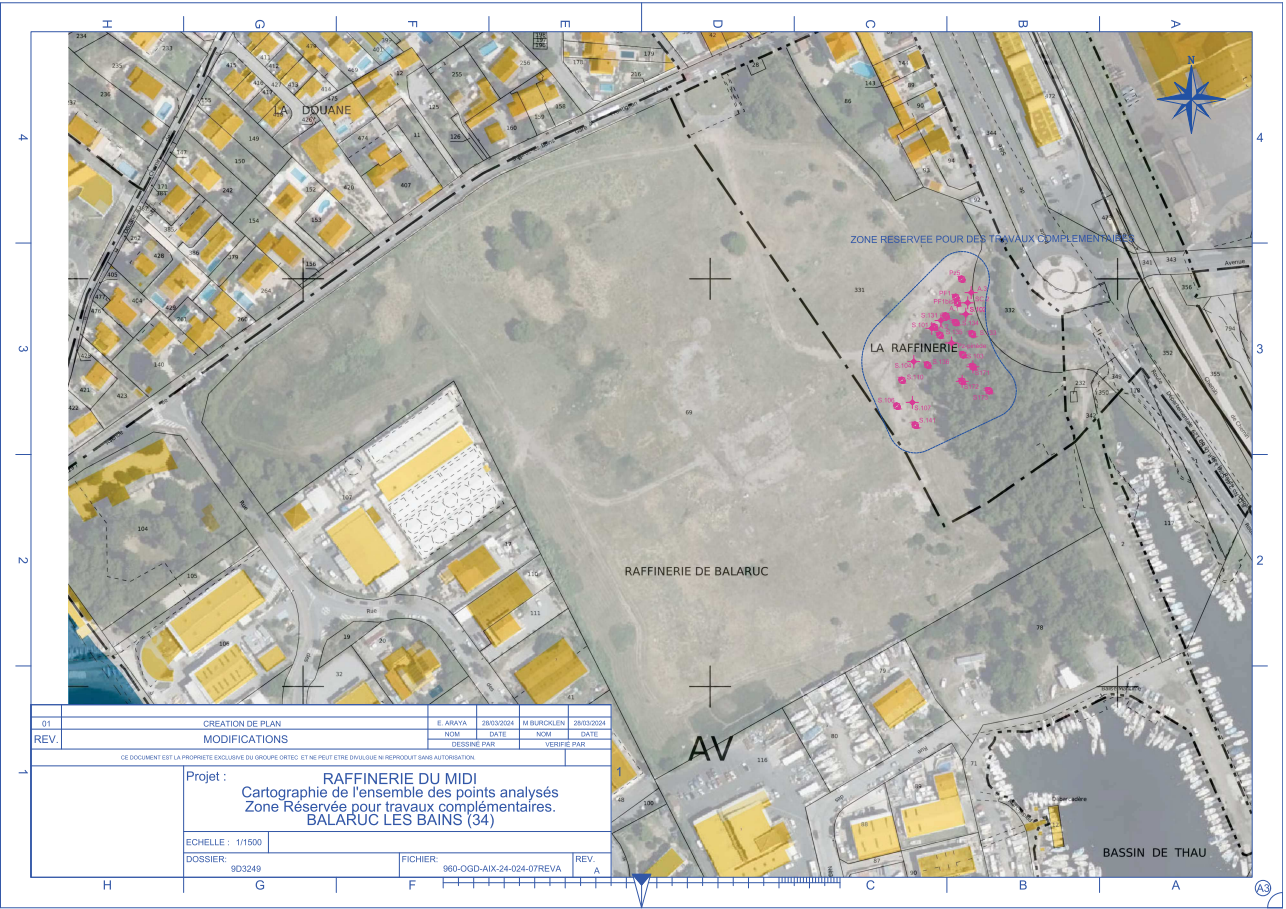
**Annexe au rapport:** plan du site indiquant la zone de la Pinède qui fera l'objet d'un PV de récolement ultérieurement.

L'inspection a pu constater que les actions prévues ont bien été mises en œuvre et sont terminées sauf pour la zone de la pinède où le traitement des eaux souterraines se poursuit du fait de la présence d'une épaisseur de flottant significative sur 2 piézomètres.

La zone de la pinède n'a pas pu faire l'objet d'excavations de sol comme le reste du site, car elle est située sur un massif calcaire qui rend la pollution difficilement accessible. Cette zone représentée dans le plan annexé au présent rapport fera l'objet d'un PV de récolement ultérieurement.

Afin de ne pas retarder la reconversion du site, l'inspection procède à un récolement partiel du site, sur l'ensemble des 8 ha de l'ancienne raffinerie de Balaruc les Bains, à l'exception de la zone de la pinède, figurant dans le plan en annexe au présent rapport, pour laquelle un récolement sera fait ultérieurement.
