Rapport de l'Inspection des installations classées

Visite d'inspection du 24/05/2022

LAFARGE GRANULATS (Carrière BAIXAS)

Références : 2022-101-PR/EX

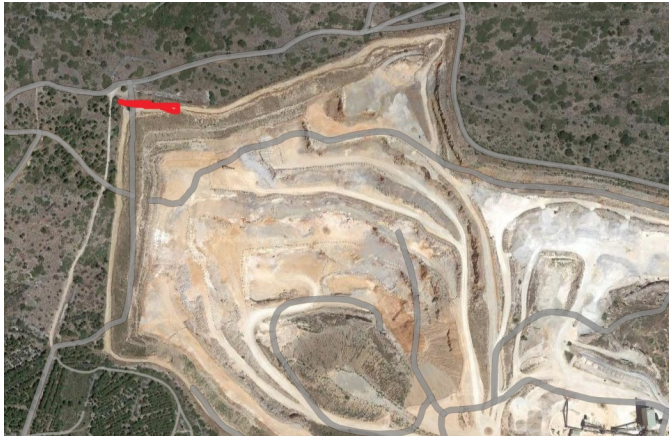
Nom du point de contrôle : Cloture (Nouvelle autorisation)

Référence réglementaire : Arrêté Préfectoral du 02/07/2021, article 8.1.4
Thème(s) : Risques chroniques, aménagements
Prescription contrôlée : En complément de la clôture des zones dangereuses prévue par l'article 13 de l'arrêté ministériel du 22/09/1994 relatif aux exploitations de carrières, le pourtour de la carrière est fermé sans discontinuité par une clôture solide et efficace, que l'on ne puisse franchir involontairement (ronces artificielles - câble - grillage... etc.). Les accès et passages seront fermés par des barrières ou portes [...].
Constats : L'exploitant présente le cahier de suivi de l'état de la clôture. Le dernier contrôle qui date du 18/05/2022 n'indique aucune anomalie. L'inspection par sondage à contrôler la clôture nord-ouest. Une clôture constituée de poteau et 3 fils horizontaux est présente. Un accès à l'angle nord-ouest de l'emprise est condamné par un portail métallique mais 20 à 30 mètres de clôture sont détériorés ; poteau d'angle endommagé et fils coupés.

L'exploitant s'engage à réparer la clôture rapidement.
<u>Justifications à produire par l'exploitant :</u> L'exploitant doit s'assurer de l'intégrité de la totalité de la clôture du site et doit réparer les morceaux de clôture endommagés et le justifier auprès de l'inspection.
Type de suites proposées : Susceptible de suites
Proposition de suites : Sans objet
Réponses de l'exploitant :

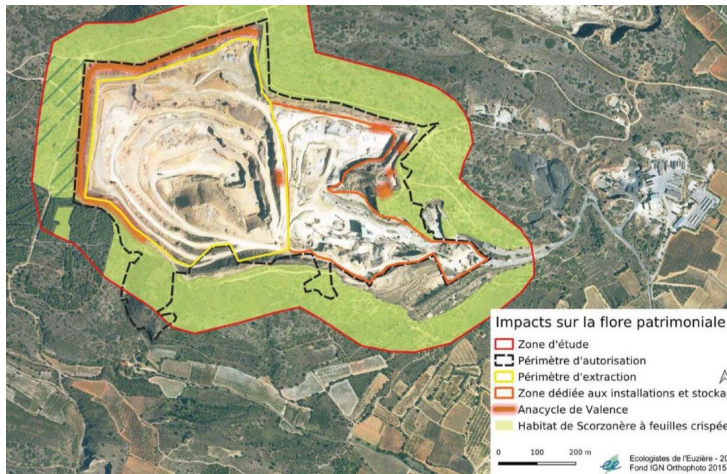
Mesure E2.1 La station d'anacycle doit être conservée (cf page 197 du dossier d'étude d'incidence) conservé sur talus

L'inspection constate que l'exploitant n'a pas pu localiser cette station et que les personnels sur place n'en ont pas connaissance.

*E2.1 - La station d'anaclyse doit être conservée (cf page 197 du dossier d'étude d'incidence). L'exploitant doit localiser cette station et prendre toutes les mesures nécessaires à sa conservation.
