Rapport de l'Inspection des installations classées

Visite d'inspection du 28/06/2023

SECME c/o Rio Tinto (SECME usine)
60 avenue Charles de Gaulle, CS 60016
Cedex
92200 Neuilly-sur-Seine

Réf : 2023-111-PR
Code AIOT : 0006601435

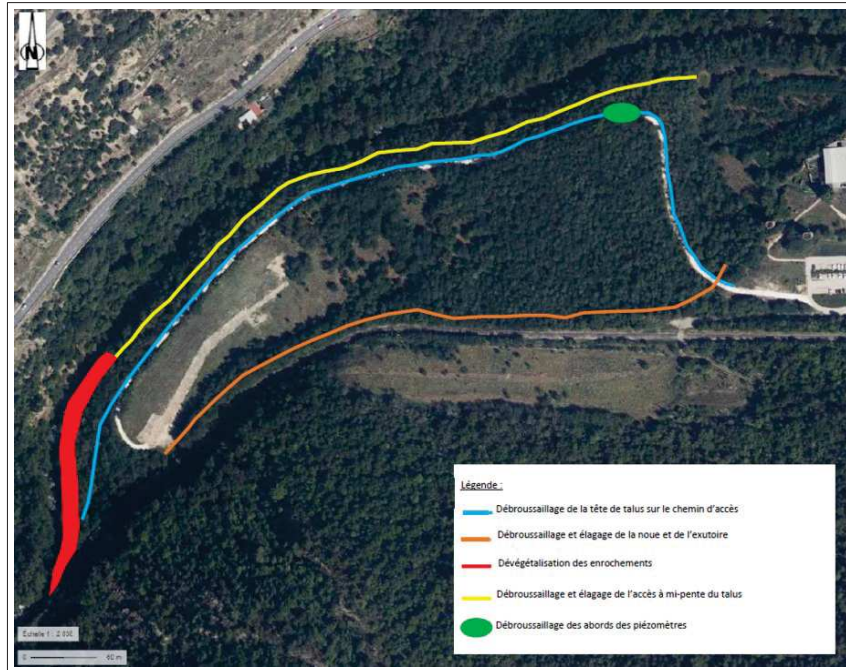
- Transmission du rapport complémentaire rédigé par la société ABO-ERG Géotechnique détaillant la situation du site suite aux différentes visites. Confirmation que la même forme sera conservée pour les prochains rapports quinquennaux ;
- Confirmation que l'ensemble des zones identifiées par la société ABO-ERG Géotechnique et repérées dans la figure ci-contre, sera débroussaillé sur l'année 2023.

La réalisation du débroussaillage a été vérifié au cours de la visite à savoir :

- suppression des arbres le long des enrochements ;
- élagage le long des talus et digues ;
- débroussaillage sur l'ensemble des zones identifiées.

Par contre l'inspection constate que la noue n'existe plus puisqu'elle a été recouverte par une piste (voir point de contrôle n°5).

L'inspection que le repérage des 2 piézomètres A et B n'a pas été réalisé.

Les 2 piézomètres A et B doivent être repérés. De préférence une dalle de propreté doit être prévue afin de protéger la tête des ouvrages.
