Rapport de l'Inspection des installations classées

Visite d'inspection du 15/04/2026

ARENY

Le présent rapport rend compte de l'inspection réalisée le 15/04/2026 sur la carrière à ciel ouvert de roches massives située au lieu-dit « Bac de la Devèse de Caramatx » sur le territoire de la commune PUYVALADOR et exploité par la société ARENY.

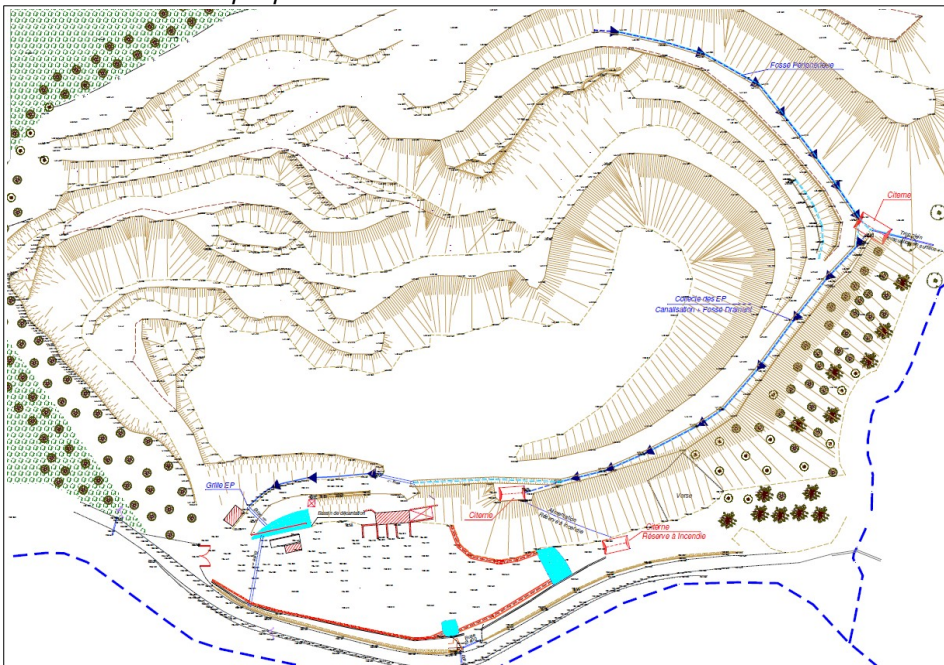
Cf point de contrôle n°5 : en préparation de l'inspection l'exploitant a transmis la mise à jour du plan d'exploitation daté du 10/03/2026.

La demande concernant la mise à jour du plan d'exploitation de l'arrêté de suspension d'activité est considérée comme respectée.

L'inspection rappelle toutefois que le plan doit faire apparaître :

- les limites du périmètre sur lequel porte le droit d'exploiter ;
- les abords dans un rayon de 200 m ;
- le positionnement des bornes permettant la délimitation du terrain avec repérage de la borne nivelée ;

Par ailleurs le plan doit permettre de visualiser les parties en cours d'exploitation et l'emprise des zones remises en état.

Le plan doit être complété avec les informations manquantes.
