Rapport de l'Inspection des installations classées

Visite d'inspection du 01/04/2026

CARRIERE OMYA Saki-Coume-Roujou

Réf : 2026-028-PR
Code AIOT : 0006601535

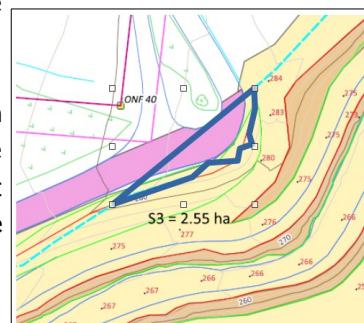
Il est constaté qu'une piste située au sud-est du site empiète partiellement sur cette bande sur environ 200 mètres. Cette situation historique ne remet pas en cause la stabilité des terrains environnants.

L'inspection relève toutefois que la limite d'exploitation figurant sur le plan ne couvre pas l'intégralité des zones effectivement exploitées. Un plan complémentaire est présenté, intégrant la limite issue de l'arrêté préfectoral de 1994, englobant ces zones. Les zones d'anciens travaux situées hors du périmètre actuel sont considérées comme réaménagées.

Par ailleurs, l'exploitant envisage une extension ponctuelle (environ 330 m²) afin d'optimiser l'exploitation. Au regard de sa faible emprise et de l'absence d'impact notable, un accord de principe est donné, sous réserve d'une régularisation ultérieure. (voir zone entourée sur le plan ci-contre).

Les zones d'anciens travaux situées en dehors du périmètre d'exploitation doivent être identifiées comme zones remises en état sur le plan d'exploitation.

L'exploitant devra, au préalable, vérifier et confirmer l'état de réaménagement effectif, et en rendre compte dans le bilan annuel 2026
