## **Rapport de l'Inspection des installations classées**

Visite d'inspection du 15/01/2024

#### **QUARTZ DE HAGUENAU**

Code AIOT : 0006700008

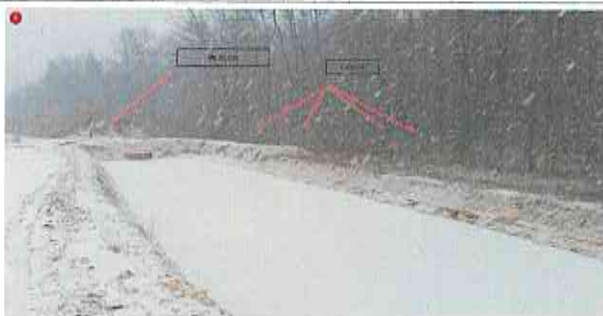
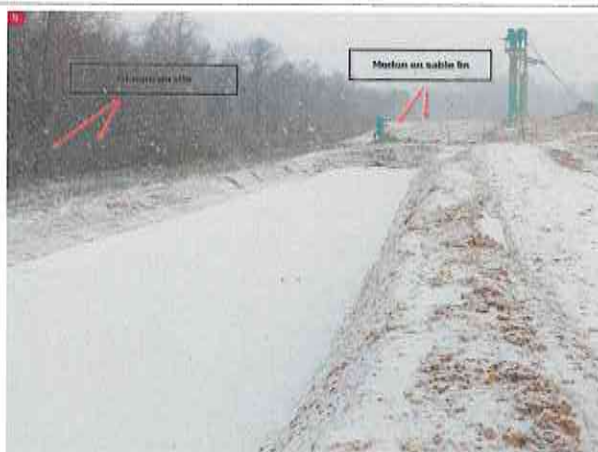
<b>Référence réglementaire :</b> Arrêté Préfectoral du 19/12/2013, article 6.12
<b>Thème(s) :</b> Autre, Eaux pluviales - eaux de ruissellement
<b>Prescription contrôlée :</b> Art. 6.12 - Eaux pluviales - Eaux de ruissellement "[...] Les rejets à l'extérieur du site sont interdits."
<b>Constats :</b>  L'inspection constate l'absence de dispositif interdisant les rejets des eaux de surface, pluviales et de traitement au sud du périmètre de l'exploitation, sur une longueur d'environ 200 m, au long de la zone de traitement et de stockage et au long des bassins de décantation.  L'exploitant indique avoir supprimé en août 2023 le merlon (présent sur le plan d'exploitation daté du 23/02/2023) pour agrandir et déplacer les bassins de décantation.  L'exploitant ne justifie pas la suppression du merlon au niveau des zones de stockage et de traitement.  L'exploitant s'engage à remettre en place un dispositif interdisant les rejets des eaux de surface sur l'ensemble de la longueur concernée par la suppression du merlon, sous 15 jours à compter du jour de la visite.  L'exploitant s'engage de plus à déplacer les bassins de décantation et à les installer à plus de 10 m de la limite d'autorisation d'exploitation, sous 15 jours à compter du jour de la visite.  Ceci constitue une non-conformité aux dispositions de l'article 6.12 de l'arrêté préfectoral du 19/12/2013.

Point de contrôle N°2 : Absence de dispositif empêchant le ruissellement

<b>Type de suites proposées :</b> Avec suites
<b>Proposition de suites :</b> Mise en demeure, respect de prescription
<b>Proposition de délais :</b> 3 mois

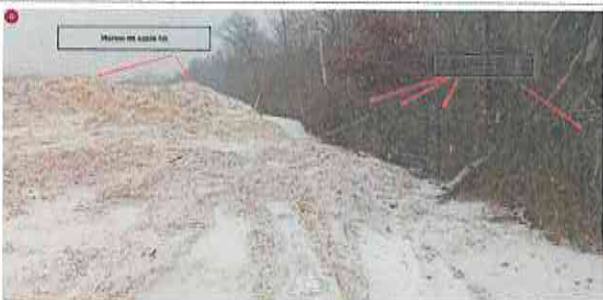
Point de contrôle N°2 : Absence de dispositif empêchant le ruissellement (suite)
