Rapport de l'Inspection des installations classées

Visite d'inspection du 03/03/2022

SARL SCHNEIDER GEORGES & FILS

HINTERWALD
67320 BUST

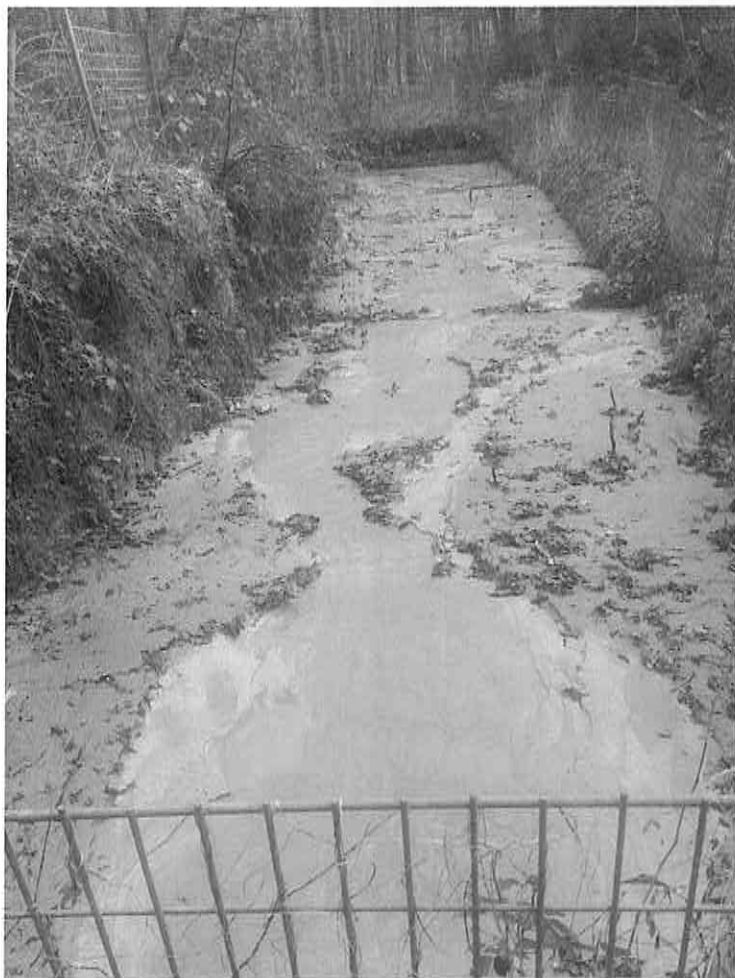
Bassins de décantation

Il a été constaté que les bassins de décantation des eaux de procédé étaient pleins, témoignant d'un entretien insuffisant ne permettant pas de maîtriser les rejets dans le milieu naturel. Il en découlait des rejets très concentrés en sable dans le Kassmattgraben.

Les bassins de décantation sont pleins et ne permettent plus un traitement adapté des eaux de procédé.

Les bassins de décantation ont été curés le 4 mars 2022. L'exploitant a transmis des photos justifiant des travaux réalisés.

- le curage des bassins 4 fois par an ;

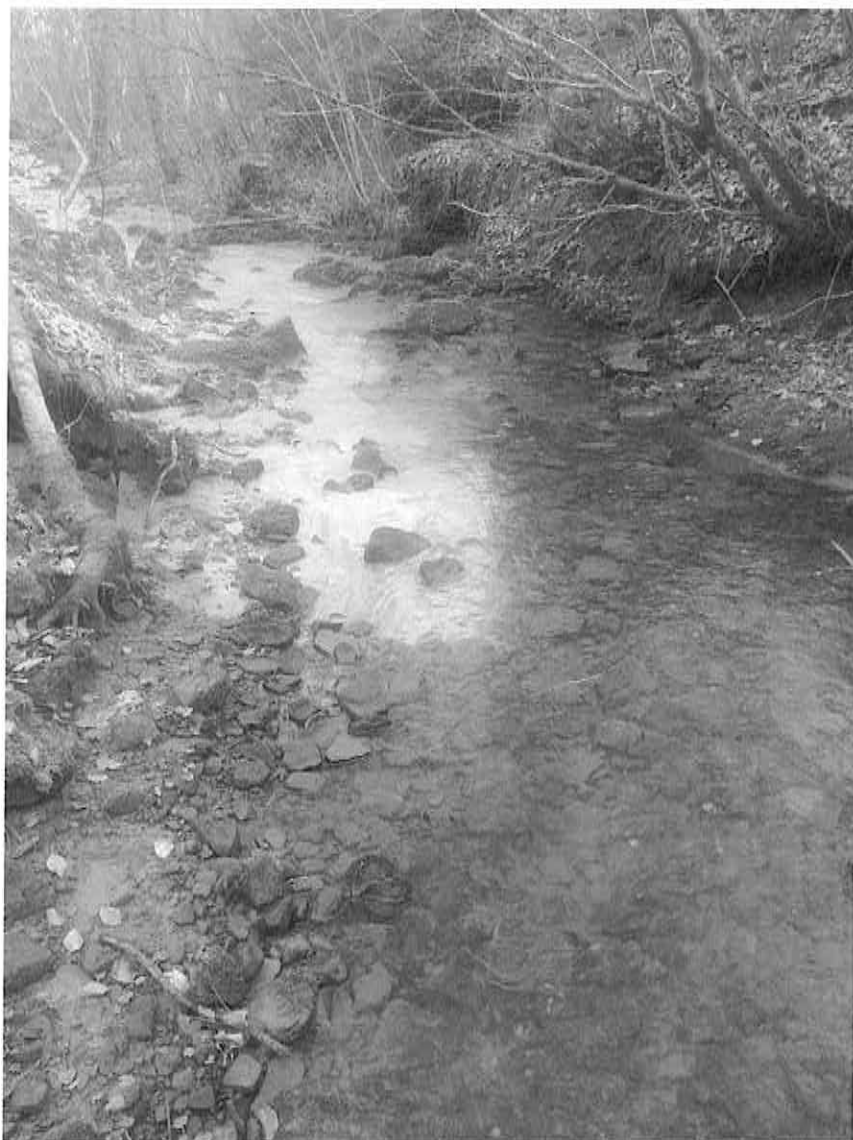
Rejet dans le Kaasmattgraben

Constats : Au cours de l'inspection, des rejets très chargés en sable ont été observés en sortie des bassins de décantation.

La couleur du Kaasmattgraben change au niveau du point de rejet. De limpide en amont, l'eau est de couleur brun/orangée en aval du point de rejet.

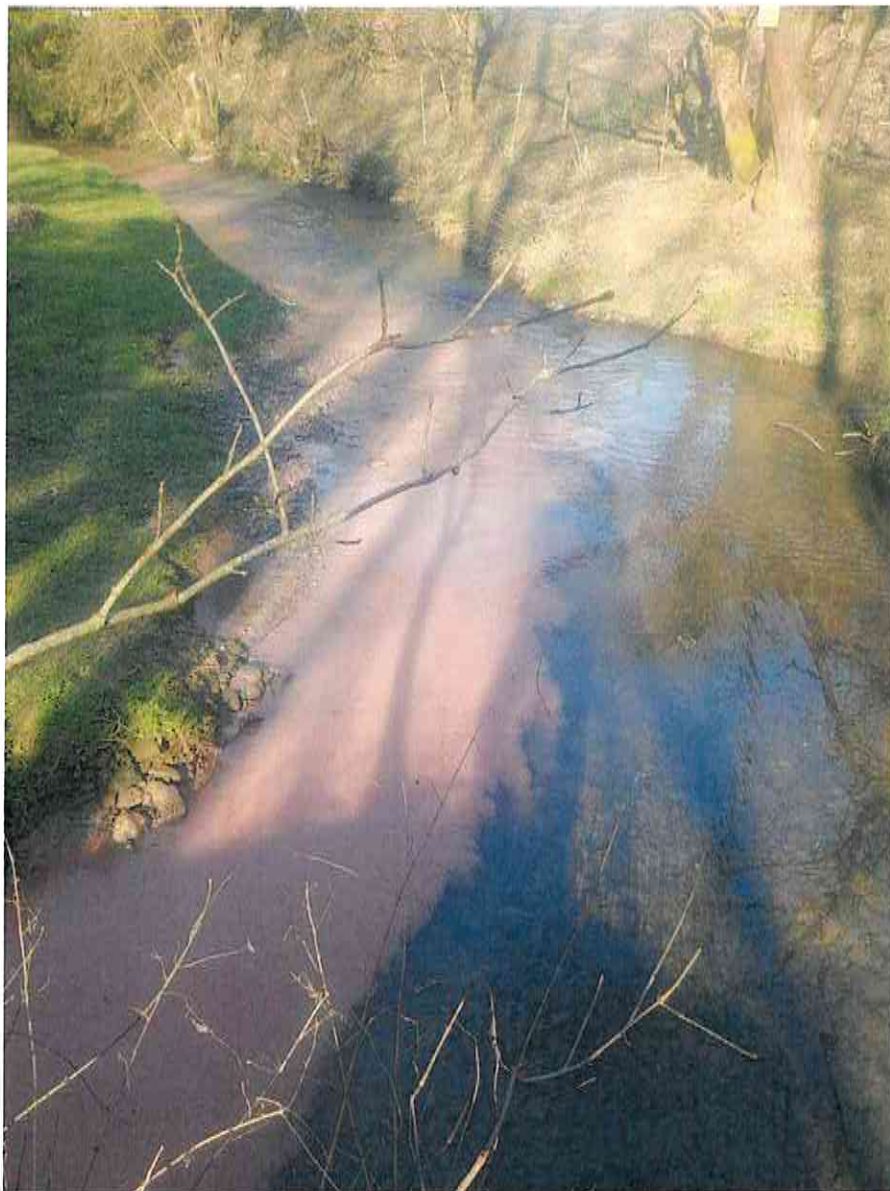
Confluence entre le Kaasmattgraben et la Zinsel du sud

L'incidence de ce rejet est également perceptible à la confluence entre le Kaasmattgraben et la Zinsel du sud, située 300 à 400 mètres en aval.
