Rapport de l'Inspection des installations classées

Visite d'inspection du 16/05/2023

HOLCIM HAUT RHIN (carrière)

Références : 0006700195_2023_05_16_Holcim_ViSuiviéchéances
Code AIOT : 0006700195

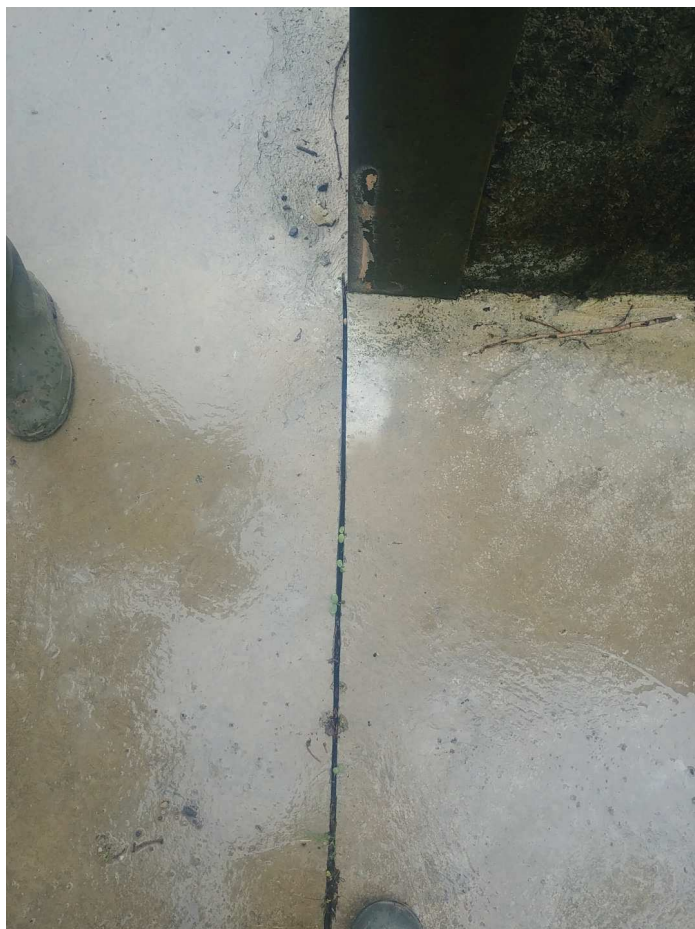
I. Rétention autour de l'atelier

<p>Constats : Le contrôle du 17 juin 2022 a donné lieu à plusieurs observations relatives à l'aménagement d'une rétention :</p> <ul style="list-style-type: none"> • il a été constaté des discontinuités au niveau du rebord en béton de la zone imperméabilisée ; • il a été demandé de préciser les modalités de détermination du volume d'eau d'extinction incendie à confiner en cas d'incendie. <p>L'exploitant a justifié par lettre du 16 septembre 2022 de la pose de joints maçonnés au niveau des bordures de la zone de confinement.</p> <p>Concernant le confinement des eaux d'extinction, l'exploitant a précisé par lettre du 16 septembre 2022 que le volume nécessaire a été évalué à 268 m³ sur la base du document D9A (cf courriel du SDIS du 08 avril 2021). L'exploitant a également justifié que le volume disponible est de 473 m³ sur la base d'une modélisation réalisée par un géomètre.</p> <p>Au cours du contrôle, il a été constaté la présence de discontinuités au niveau des dalles constituant la rétention (cf photo en annexe).</p> <p>Par courriel du 23 juin 2023, l'exploitant a précisé que des traits de coupe ont été réalisés à la disquette sur le tiers supérieur de l'épaisseur de la dalle, pour la dilatation.</p> <p>A cet égard, l'Inspection émet des doutes sur les éléments présentés par l'exploitant.</p> <p>En effet, les dispositions mises en œuvre semblent correspondre à des joints de fractionnement, dont l'objectif est de maîtriser la fissuration de la dalle et de répartir à intervalles réguliers des amorces de fissuration afin d'éviter une propagation anarchique. Ainsi, si elle se produit, la fissure du béton sera localisée dans le fond du trait de scie.</p> <p>Ces dispositions ne permettent pas de garantir l'étanchéité de la dalle de manière pérenne. En outre, compte tenu de la profondeur du trait de scie et de leur comblement par des dépôts de terre, il ne sera pas possible de vérifier le maintien de l'étanchéité dans la durée.</p> <p>Observations : Compte tenu des éléments précisés ci-dessus, il convient que l'exploitant présente, dans un délai d'un mois, une attestation de l'entreprise ayant réalisé les travaux, confirmant que l'étanchéité de la dalle est assurée de manière pérenne et que les aménagements réalisés ne présentent aucun risque de fissuration dans le temps au niveau des traits de scie.</p> <p>Dans le cas contraire, les traits de scie devront être comblés avec un matériau adapté, afin de garantir le maintien de l'étanchéité de la dalle dans le même délai.</p>
