Rapport de l'Inspection des installations classées

Visite d'inspection du 16/05/2023

HOLCIM HAUT RHIN (carrière)

Références : 0006700195_2023_05_16_Holcim_ViPPC
Code AIOT : 0006700195

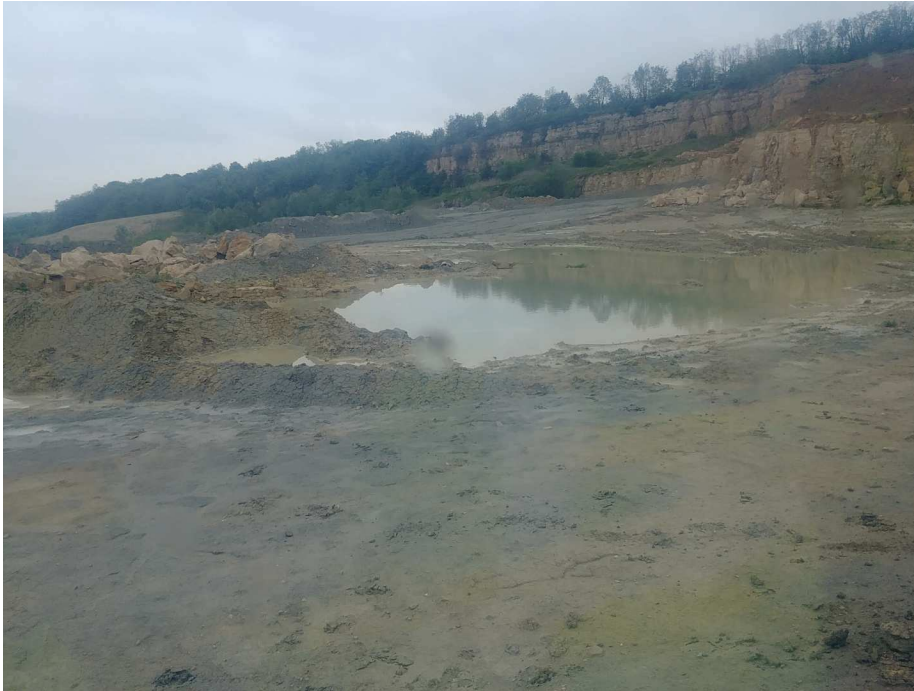
<p>2/ Reconnaissance en fin Février/début Mars des milieux aquatiques créés ou qui se seraient créés (lieux de reproduction d'amphibiens) ; l'exploitant doit pouvoir en justifier :</p> <ul style="list-style-type: none"> - soit reconnaissance par un organisme compétent - soit reconnaissance par l'exploitant sous réserve de justifier d'une formation adaptée. <p>3/ Interdiction de destruction de milieux aquatiques créés ou qui se seraient créés (lieux de reproduction d'amphibiens) en période de reproduction des amphibiens (de mars à août) ; report des opérations d'exploitation conduisant à la destruction des milieux non pérennes entre septembre et février inclus</p>
<p>Constats : Le contrôle a été réalisé au cours d'une période pluvieuse, favorable à l'accumulation d'eau dans les zones favorables.</p> <p>Concernant le point 1 de la prescription précitée, il a été constaté que l'exploitant met en oeuvre des dispositions pour limiter les stagnations d'eau.</p> <p>De plus, lorsque des zones de stagnation sont présentes, elles sont matérialisées par un piquet et les chauffeurs ont pour consigne de ne pas y circuler.</p> <p>Il a toutefois été constaté la présence d'une zone d'accumulation d'eau significative (voir photo en annexe), non matérialisée, dans une zone susceptible d'être concernée par le passage d'engins (même si le jour du contrôle, le niveau d'eau ne le permettait pas d'après l'exploitant). Des têtards ont été observés dans cette zone en eau.</p> <p>Ce constat constitue une non-conformité.</p> <p>Il a été demandé à l'exploitant de matérialiser la zone et d'y interdire l'accès.</p> <p>Concernant le point 2 de la prescription précitée, l'organisme de suivi assure des passages avant et pendant la période de reproduction et communique ses recommandations à l'exploitant (réalisation d'une visite préalable le 17 mars 2023, puis de deux inventaires le 24 avril et le 02 mai 2023). Il n'existe toutefois pas de trace écrite des recommandations précisées à l'issue de ces passages.</p> <p>Concernant le point 3 de la prescription précitée, il a été constaté que les zones concernées sont matérialisées et évitées. Comme indiqué ci-dessus, une zone a toutefois été oubliée.</p>

<p>Observations : Il est rappelé l'importance de la mise en oeuvre des mesures de limitation de l'accumulation d'eau sur les plates-formes horizontales. En effet, les mares temporaires qui s'y créent ne présentent pas de caractère pérenne et, si elles font l'objet d'une reproduction, sont susceptibles de contribuer à un échec des reproductions réalisées dans ces zones compte tenu de leur assèchement qui peut être rapide.</p> <p>Un examen adapté des zones de travail et de circulation est à réaliser avant la période de reproduction afin d'identifier les zones susceptibles d'accumuler les eaux. Si nécessaire, des travaux sont à réaliser pour favoriser la circulation des eaux.</p> <p>Les travaux d'entretien de ces zones ne peuvent avoir lieu en période de reproduction. En conséquence, il conviendra de se conformer à la prescription pour la prochaine saison de reproduction.</p>
<p>Type de suites proposées : Avec suites</p>

I. Mare temporaire non matérialisée sur une piste de circulation

<p>Proposition de suites : Mise en demeure, respect de prescriptions</p>
<p>Proposition de délais : 7 mois</p>

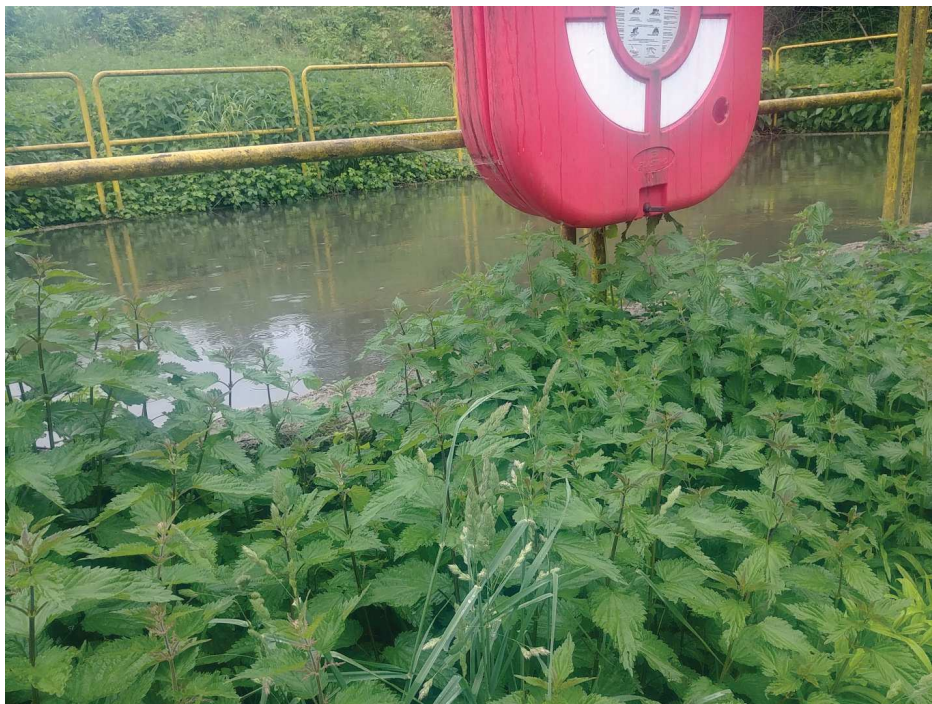
Référence réglementaire : Arrêté Préfectoral du 27/06/2019, article 9.3.2
Thème(s) : Risques chroniques, Réseau permettant le drainage des eaux pluviales de ruissellement
Point de contrôle déjà contrôlé : Sans Objet
<p>Prescription contrôlée :</p> <p>[...]</p> <p>Les 2 dalles sont conçues de façon à ce que toutes les éventuelles égouttures et toutes les eaux pluviales de percolation ou ruissellement de déchets ou de dalles soient intégralement récupérées dans un point bas suffisamment dimensionné (murets autour de la dalle étanche, caniveaux reliés au point bas,...) :</p> <ul style="list-style-type: none"> - le réseau de collecte de ces écoulements est déconnecté de tout autre réseau de collecte, - tout rejet de ces égouttures et eaux pluviales de percolation ou ruissellement dans le milieu naturel est interdit ; <p>la totalité des égouttures, jus et eaux pluviales récupérées au niveau du point bas doivent être éliminés comme des déchets.</p> <p>L'état de bonne imperméabilisation de cette dalle étanche, et du point bas de récupération des égouttures et eaux de ruissellement, doit être annuellement vérifié. Un registre de contrôle sera ouvert à cet effet, et tenu à la disposition de l'inspecteur des installations classées.</p> <p>[...]</p> <p>Constats : Il a été constaté au cours de la visite que les eaux des dalles "ajout" sont recueillies dans des bassins étanches.</p> <p>L'Inspection a toutefois observé que le bassin associé aux nouvelles dalles "ajout" était rempli à ras-bord (voir photo en annexe).</p> <p>L'exploitant a indiqué qu'il n'existe pas de dispositif automatique permettant d'assurer le pompage des eaux pour les remettre en circulation sur les dalles.</p> <p>Il a également été indiqué que compte tenu de l'absence de personnel, le dispositif n'avait pas été mis en route le jour du contrôle.</p> <p>S'il n'a pas été observé de débordement du bassin, ce constat pose question quant au dimensionnement du bassin. De plus, l'inspection observe que les dispositions existantes ne permettent pas de garantir le respect de la prescription en toutes circonstances (fortes précipitations pendant un week-end, ...).</p> <p>L'Inspection relève également que le bassin est entouré par une végétation importante et que certains végétaux baignent partiellement dans le bassin.</p> <p>Concernant la vérification de l'imperméabilisation des dalles étanches, il a été constaté que l'exploitant consigne les résultats de contrôles visuels dans un registre informatique.</p> <p>Observations : Considérant qu'il n'a pas été observé de débordement du bassin au cours de la visite, il n'est pas proposé de mise en demeure à ce stade.</p> <p>Il convient toutefois que l'exploitant mette en oeuvre des dispositions pérennes permettant d'assurer le respect de la prescription précitée (asservissement du déclenchement de la pompe au niveau du bassin, modification de la capacité du bassin, ...).</p> <p>L'exploitant informera l'Inspection, <u>dans un délai de deux mois</u>, des dispositions envisagées et présentera un échéancier de mise en oeuvre.</p>

Il convient également qu'un entretien de la végétation présente autour du bassin soit réalisé.
Type de suites proposées : Avec suites
Proposition de suites : Lettre de suite préfectorale
Proposition de délais : 2 mois

II. Bassin de récupération des eaux pluviales de la nouvelle dalle ajout
