Rapport de l'Inspection des installations classées

Visite d'inspection du 21/02/2023

HUCKERT

HECKLEACKER
ZERC1
68600 Biesheim

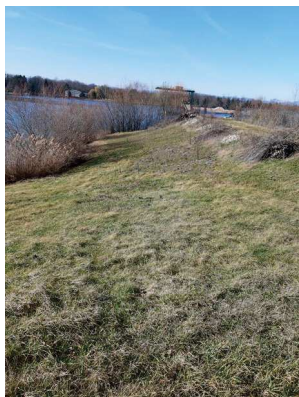
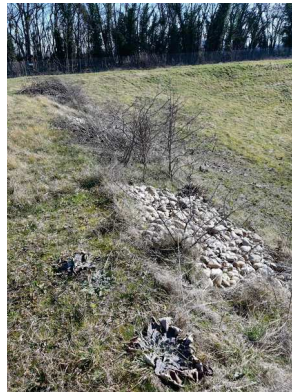
MR3 (Lézards)

Sur le talus Est du plan d'eau (partie centrale), une pelouse sèche et des tas de graviers et de bois mort ont été aménagés.

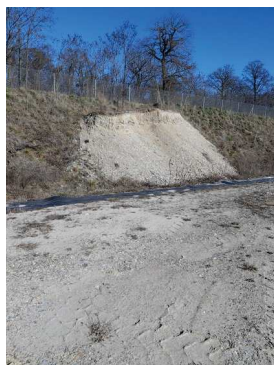
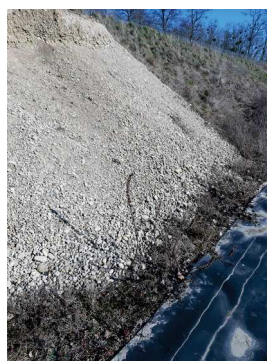
Sur le talus en partie nord du site les aménagements favorables aux lézards (pelouse sèche) ont été réalisés.

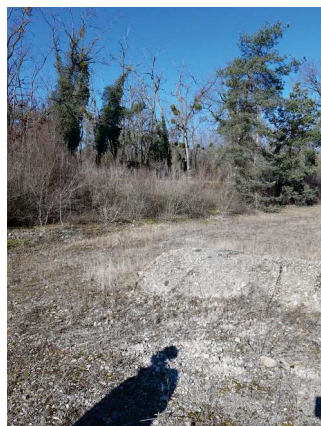
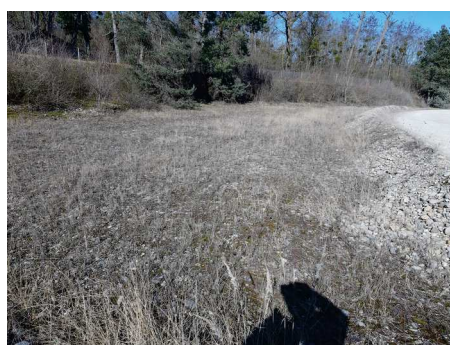
MR4 (haie fructifiée arbustive d'essences locales)

Sur le talus ouest du site (au nord des bâtiments (bureau/appartement), une haie a été plantée. L'exploitant précise que des robiniers faux-acacias ont été supprimés en octobre 2017 et 2018 sur le talus et remplacés par une fructifiée arbustive dont le développement est qualifié de correct selon le bilan écologique de 2018.

Observations : Dans <u>un délai d'un mois</u> , l'exploitant transmettra le bilan écologique de 2021 accompagné d'une synthèse des recommandations de l'organisme de suivi et d'un bilan des actions mises en oeuvre en réponse. Il est rappelé que l'article 1.11.1 de l'arrêté du 04 septembre 2015 précise que " <i>en cas d'insuffisance des mesures mises en oeuvre, [...], des mesures correctives doivent être apportées par le pétitionnaire afin de maintenir la qualité des habitats et la diversité des populations des espèces protégées impactées ; le préfet devra préalablement être informé des mesures correctives proposées</i> ".
Type de suites proposées : Avec suites
Proposition de suites : Mise en demeure, respect de prescription
Proposition de délais : 3 mois
