Rapport de l'Inspection des installations classées

Visite d'inspection du 26/01/2023

SAUTER auf den ensisheimerweg

Références : 0006700224_2023_01_26_GMR-Sauter-Suite MD
Code AIOT : 0006700224

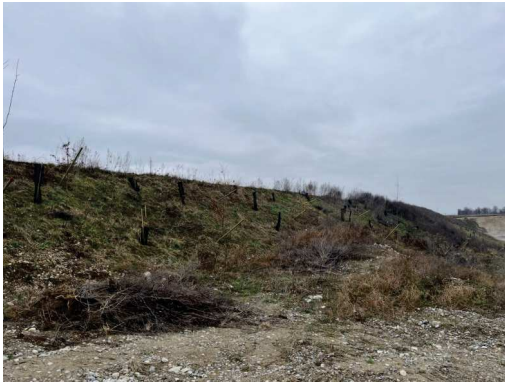
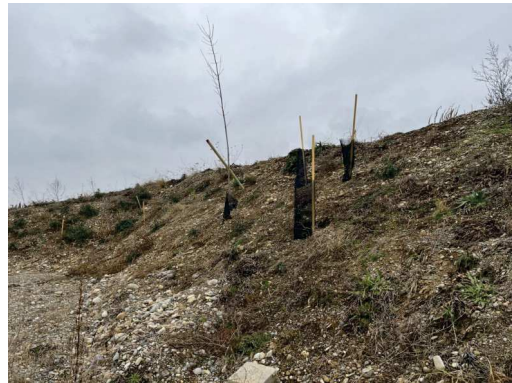
Constats : Le jour de l'inspection, il a été constaté que le talus à l'ouest du plan d'eau a été planté de divers arbres et arbustes.

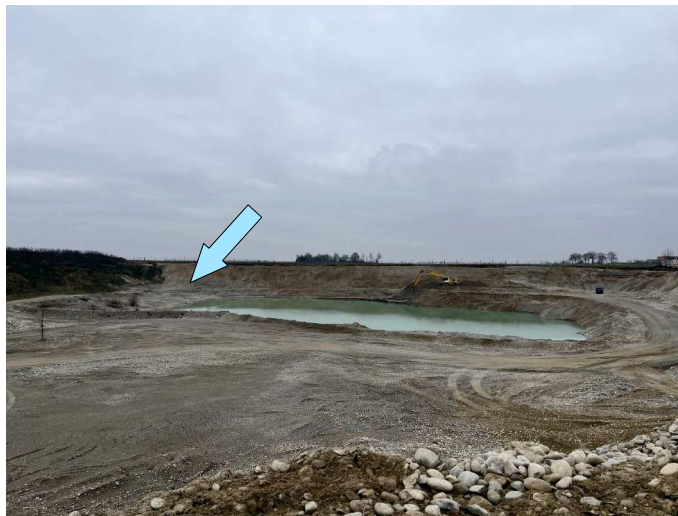
La zone de haut fond a également été réalisée.

Selon un relevé topographique transmis par l'exploitant (courriel du 31 janvier 2023), la zone de haut fond se situe à une altitude de 201 mNGF à 202 mNGF.
