## **Rapport de l'Inspection des installations classées**

Visite d'inspection du 14/01/2025

**Sablière HERMANN Frères**

132 avenue Charles de Gaulle  
68700 Cernay

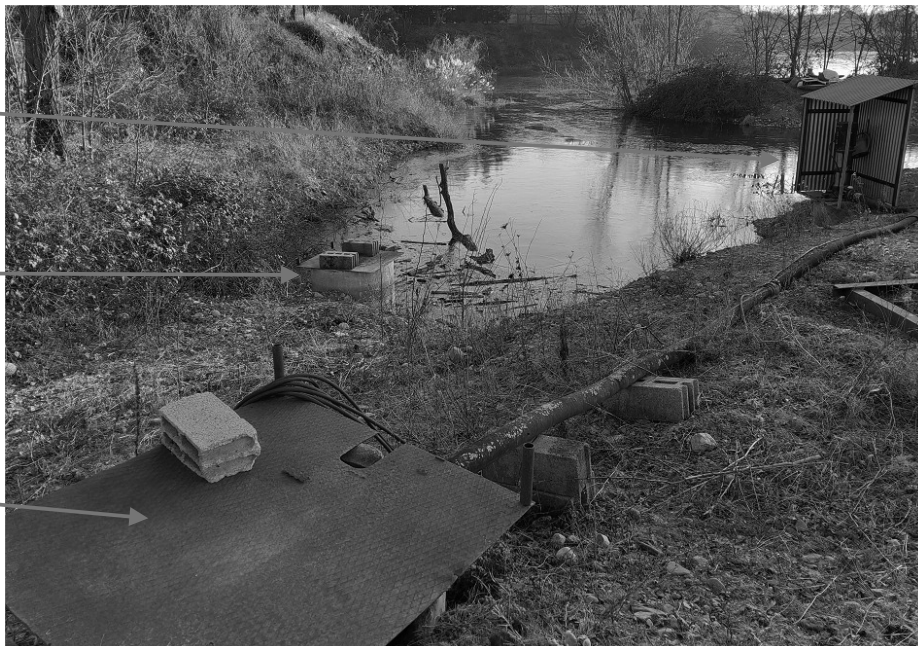
Prélèvement dans le  
plan d'eau créé à l'aide  
de buses

Puits le plus ancien  
condamné
