Rapport de l'Inspection des installations classées

Visite d'inspection du 15/12/2023

HOLCIM BETON GRANULAT HAUT-RHIN

Références : 0006700259_2023_12_22HOLCIM Herrlisheim_VIIC_suite MD
Code AIOT : 0006700259

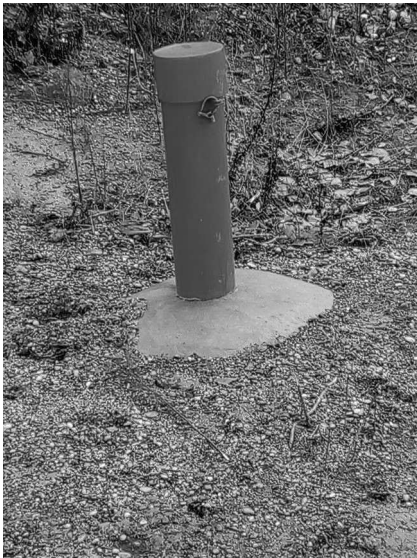
N° 1 : Remise en état pz4

Référence réglementaire : AP de Mise en Demeure du 10/03/2023, article 2
Thème(s) : Risques chroniques, Remise en état pz4
Prescription contrôlée : Réseau de surveillance (eau souterraine) Dans un délai de 3 mois et conformément aux prescriptions des articles 5.5.1 de l'arrêté préfectoral du 27 février 2020 susvisé, l'exploitant : Article 5.5.1 : Réseau et programme de surveillance « [...] » Le réseau de surveillance « qualitative » sera constitué de 4 puits de contrôle. . [...]. »
Constats : Pour rappel, lors de la visite de la visite du 27 janvier 2023, il avait été constaté que le piézomètre (pz4) était hors d'usage. La tête de l'ouvrage (tête du piézomètre et socle en béton) a été arrachée. Le jour de l'inspection du 15 décembre 2023, il a été constaté qu'un nouveau piézomètre a été mis en place en substitution du piézomètre détruit.

L'exploitant s'est conformé à la mise en demeure.
Observations : Il appartient à l'exploitant de mettre en place des moyens efficaces de protection de la tête de l'ouvrage afin d'éviter tout risque de heurt avec un engin (barrières, enrochements, etc...)
