Rapport de l'Inspection des installations classées

Visite d'inspection du 15/12/2023

HOLCIM BETON GRANULAT HAUT-RHIN

Références : 0006700259_2023_12_14_HOLCIM Herrlisheim_VIIC(ERC)
Code AIOT : 0006700259

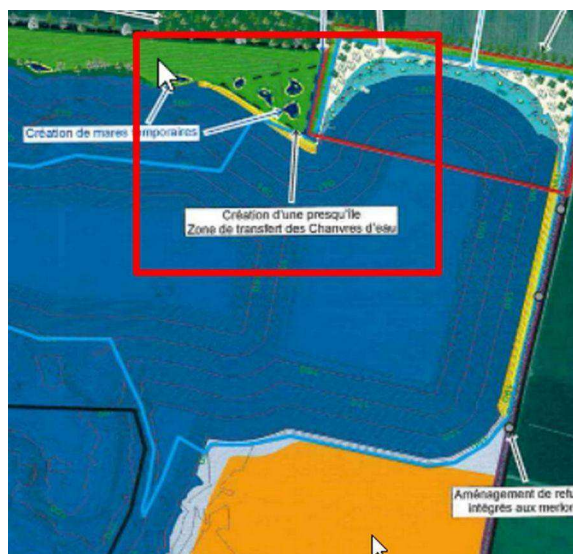
Presqu'île selon le plan
de remise en état prévu (DAEnv 2018)

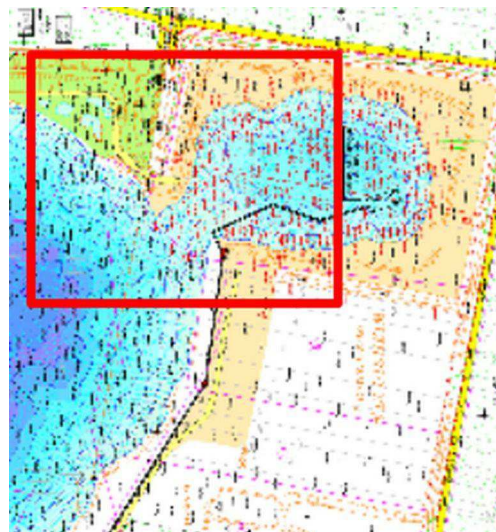
Référence réglementaire : Arrêté Préfectoral du 27/02/2020, article 2.1.2.2. A		
Thème(s) : Risques chroniques, Mesure ME1		
Prescription contrôlée :		
A/ Mesures d'évitement		
mesures	localisation	timing
ME1 Préserver le tracé sinueux de la rive Nord du plan d'eau, avec :	Rive Nord du plan d'eau (depuis la limite Ouest jusqu'à la limite Est de la parcelle 640 - section 49 - lieu-dit Niederwaldaecker à Éguisheim)	
(...)	(...)	(...)
(...)		(...)
3/ Modeler une presqu'île	0,40 ha à l'Est immédiat de la zone des mares d'amphibiens (500 m²) en partie médiane de la rive Nord, sur la parcelle 640- section 49 à Éguisheim.	3/Avant le 31 décembre 2022
(...)	(...)	
Constats :		
Le jour de l'inspection, il a été constaté la présence de la presqu'île située au nord du plan d'eau.

Etat de la presqu'île au 23/10/2023

Dans un délai d'un mois, l'exploitant justifiera que la surface recouvre une surface de 0,4 ha.

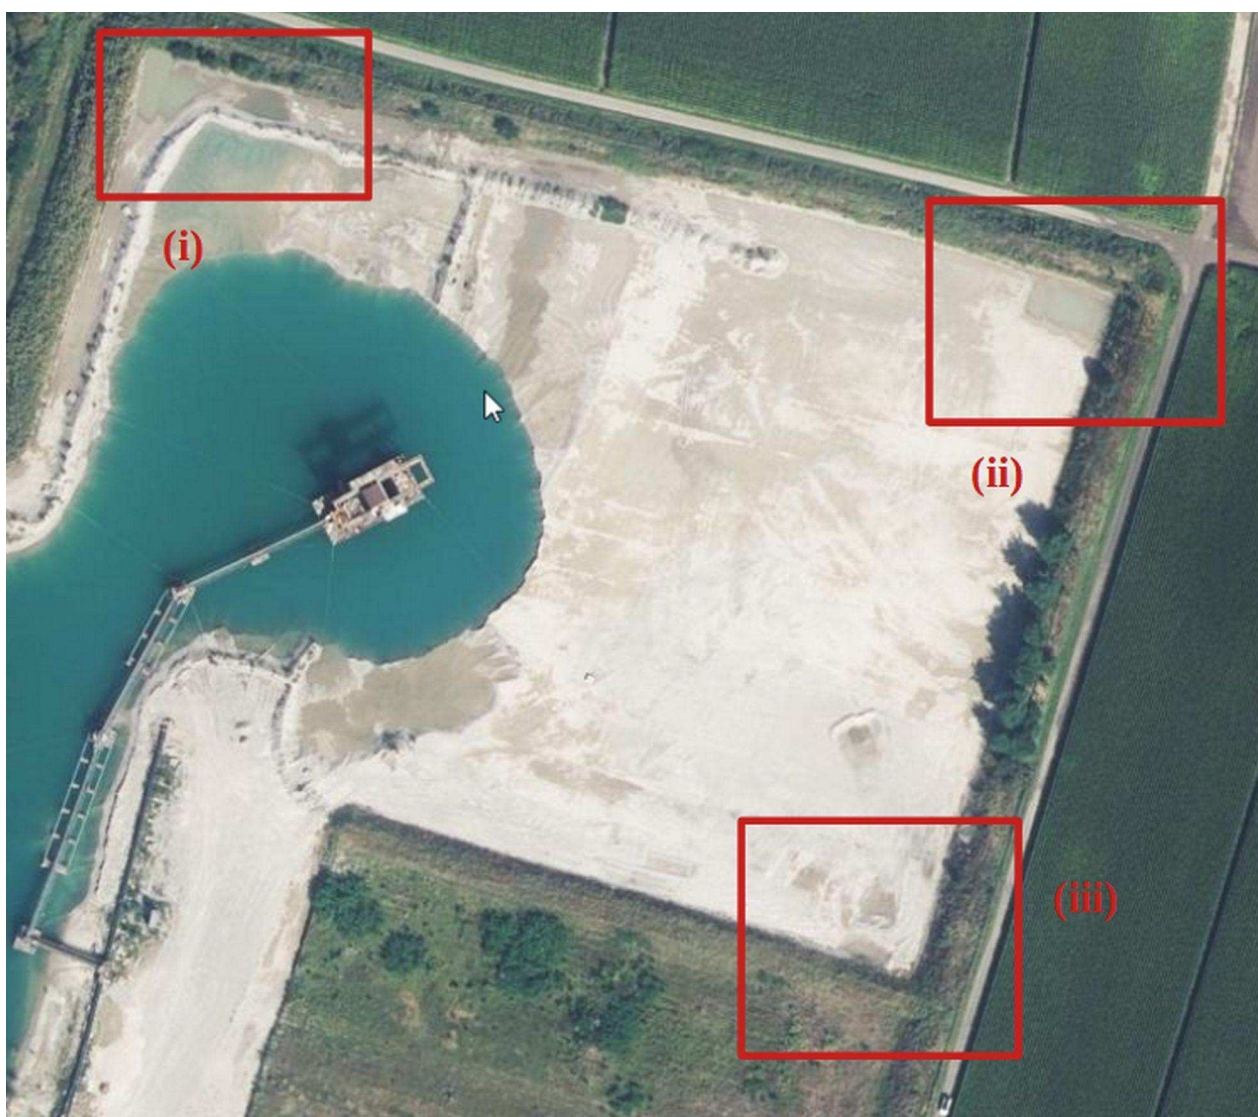
- (i) 1 dépression dans l'angle N-O de la parcelle 41 section 48,
- (ii) 1 dépression à l'angle N-E de la parcelle 41 section 48 (*),
- (iii) 1 dépression en bordure Est de la parcelle 47 section 48 (*).

(*) Les 2 dépressions (mares) existantes ne figurent pas sur le plan d'exploitation présenté le jour de l'inspection (datant du 23/10/2023). Celles-ci devront être ajoutées sur le prochain plan d'exploitation

L'exploitant a transmis par courriel du 20 décembre 2023, une mesure des surfaces réelles des dépressions :
(i) 93 m²

(ii) 236 m ² (iii) 48 m ²
<p>L'exploitant, sauf avis contraire d'un expert écologue, agrandira la dépression (iii) pour atteindre une surface de 100 m² ; Il justifiera de la réalisation des travaux (surface et profondeur) dans un délai de 1 mois.</p> <p>Il n'est pas proposé de mettre l'exploitant en demeure, considérant qu'il s'est engagé à agrandir la dépression dans les plus brefs délais et que la surface totale des dépressions existantes est de 377 m² (93 + 236 + 48 m²) pour une surface imposée de 300 m² (100 m² par dépression).</p> <p>Cependant, si l'exploitant ne réalisait pas les travaux, il serait fait application des suites prévues à l'article L171-8 du code de l'environnement (Mise en demeure).</p>
<p>Observations :</p> <p>Dans le cadre de la visite, l'inspection s'est interrogée sur la réalisation de cette mesure de réduction.</p> <p>Sur la base de l'étude d'impact ayant conduit à la rédaction des prescriptions de l'arrêté préfectoral du 27 février 2020, l'exploitant a précisé que les 3 mares identifiées en bordure Est des parcelles 47, 53 et 57 de la section 48 n'ont pas vocation à perdurer. Chacune doit être mise en place en suivant l'évolution de l'exploitation du plan d'eau dans cette zone. En fin d'exploitation ne devront rester que les 3 dépressions :</p> <ul style="list-style-type: none"> * 1 dépression dans l'angle N-O de la parcelle 41 section 48, * 1 dépression à l'angle N-E de la parcelle 41 section 48, * 1 dépression en bordure S-E de la parcelle 58 section 48

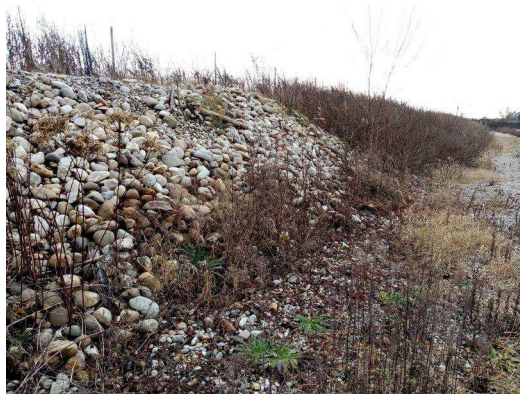
1 des 4 hibernacula présent sur le merlon Est du site

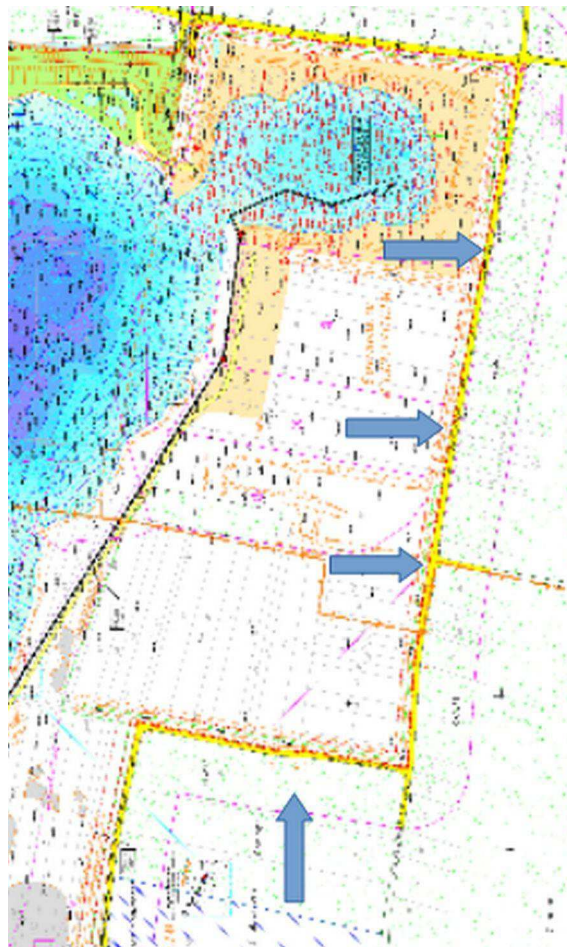
Situations des 4 hibernacula du site.

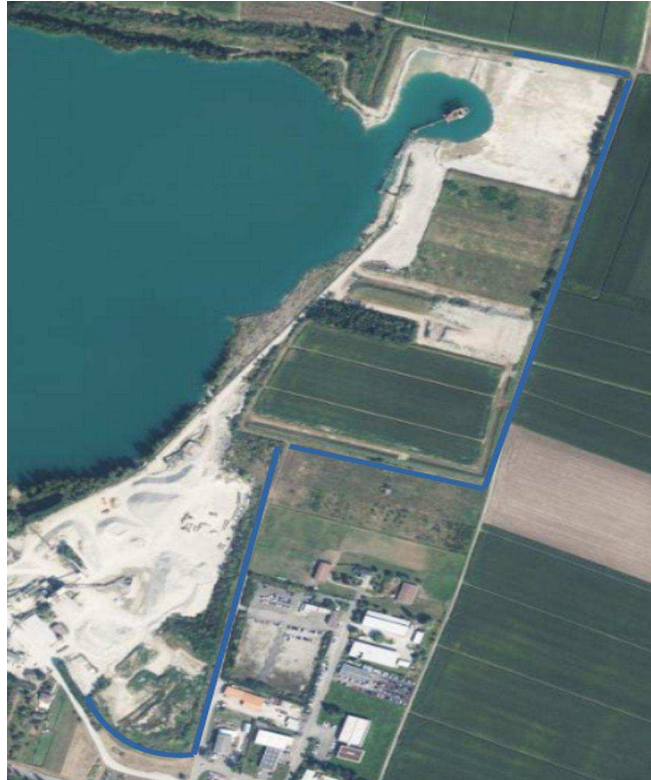
partie Sud des parcelles 26 à 37 et 40 - section 41 à Herrlisheim-près-Colmar.	Avant le 31décembre 2021
Constats :			
Le jour de l'inspection, il a été constaté la présence d'un merlon depuis la partie Est de la bordure nord (parcelle 41 section 48 Eguisheim) jusqu'à la partie sud des parcelles 26 à 37 et 40 - section 41 à Herrlisheim-près-Colmar. Comme indiqué sur la photo ci-dessous, le merlon est donc présent sur toute la partie Est du site tel que prévu par la prescription précitée.

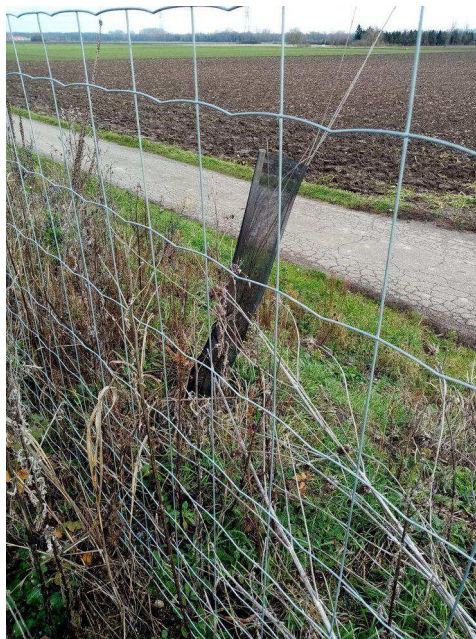
Il a été constaté que le merlon situé à l'est du site est végétalisé.

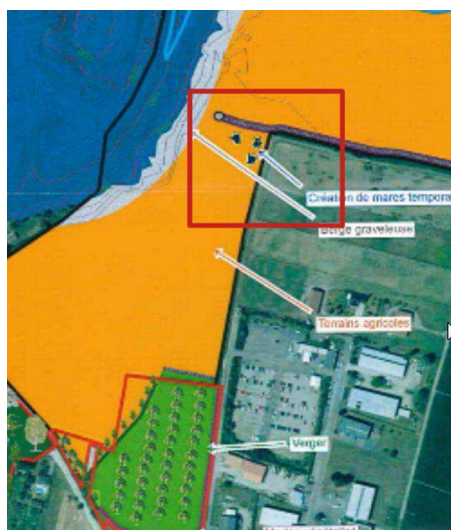
La zone 2 aurait dû être aménagée au nord des parcelles 139 à 144 – section 41 à Herrlisheim-près-Colmar, mais celle-ci a été aménagée plus au sud (au nord des parcelles 413 et 416).

Position prévue de la zone 2
(DAEnv 2018)

Dans un délai de 1 mois, l'exploitant transmettra l'avis de l'écologue sur cette modification. Il justifiera que cette modification répond à l'objectif de la prescription en termes d'impact sur les espèces concernées.

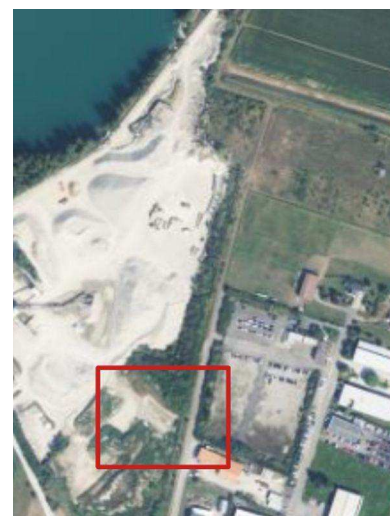
Position réelle de la Zone 2

L'exploitant a précisé verbalement que cette modification de positionnement a été proposée par leur écologue.

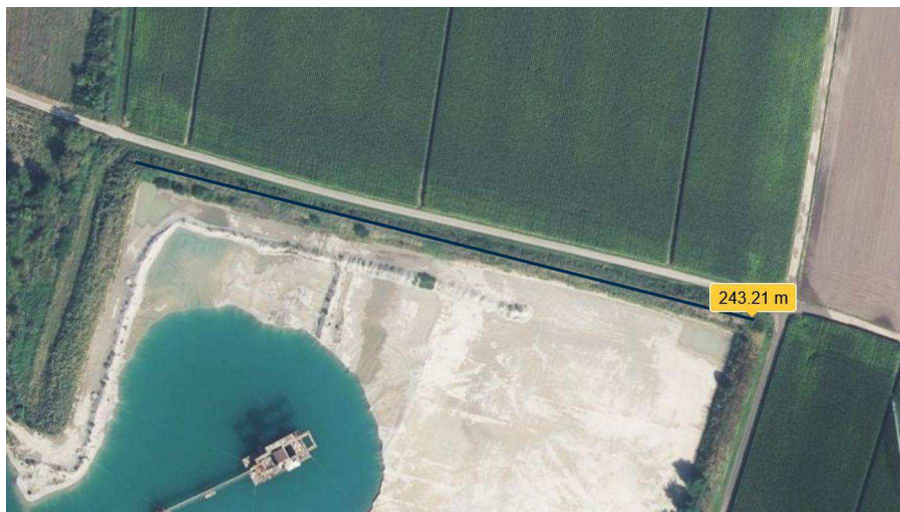
Les longueurs de haies sont respectivement de 250 ml sur le merlon situé au nord du site

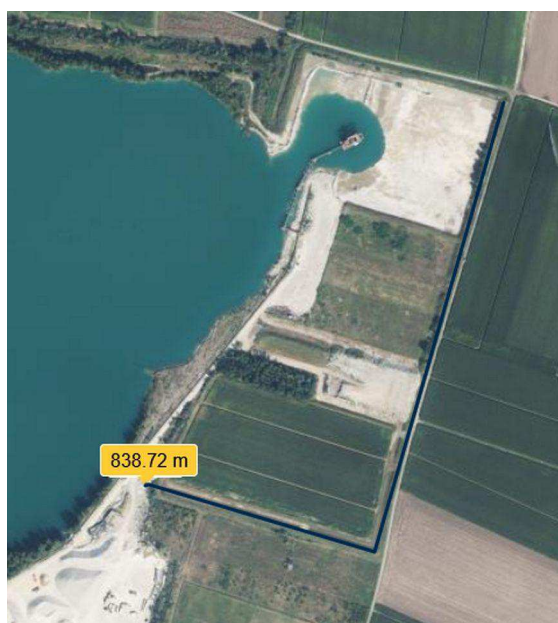
et 850 ml sur la partie est du site.

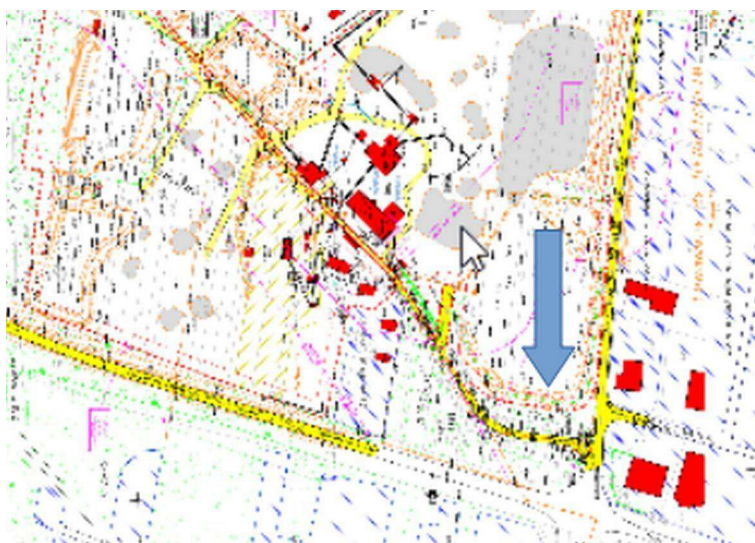
Il a été constaté la présence de plantations sur le merlon au sud est du site le long de la rue de la sablière.

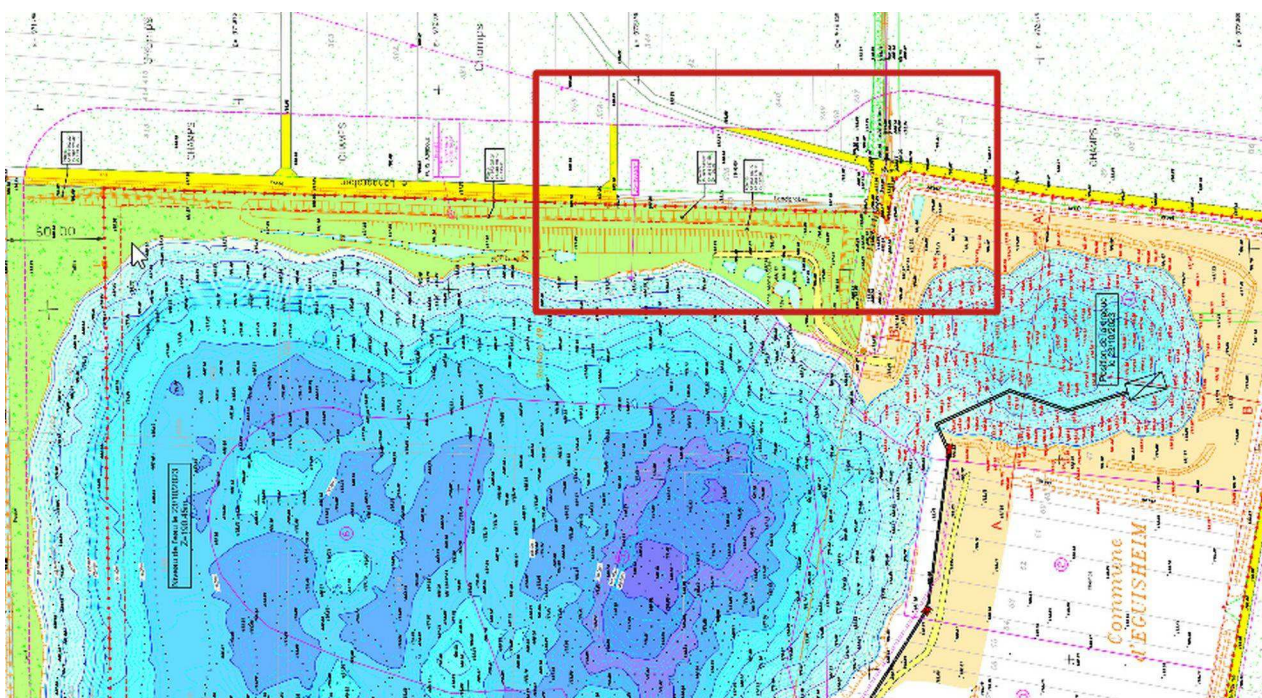
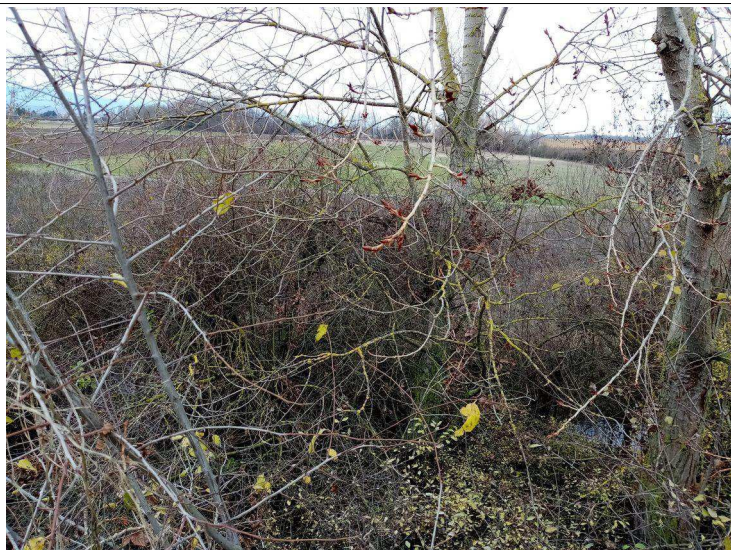
Il a été constaté la présence d'arbres sur la parcelle 638 au nord du site.

Plantation au nord du site.

Dans un délai de 1 mois, l'exploitant devra justifier que la surface plantée respecte la surface imposée (0,68 ha).
