Rapport de l'Inspection des installations classées

Visite d'inspection du 20/02/2024

ROQUETTE FRERES

Contrôle suite à l'incendie du 19/02/2024 sur un silo de stockage KD 100 (rep. 40) contenant du « MILUREX ».

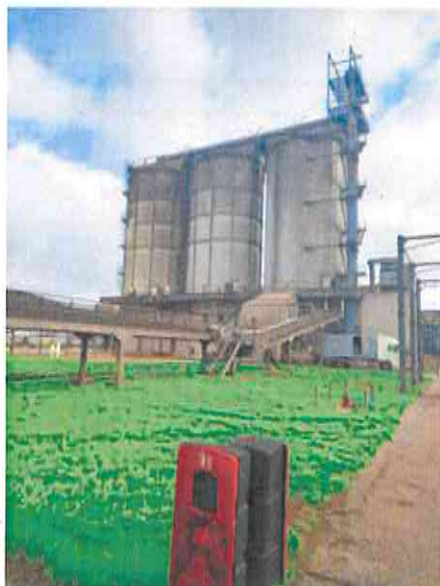
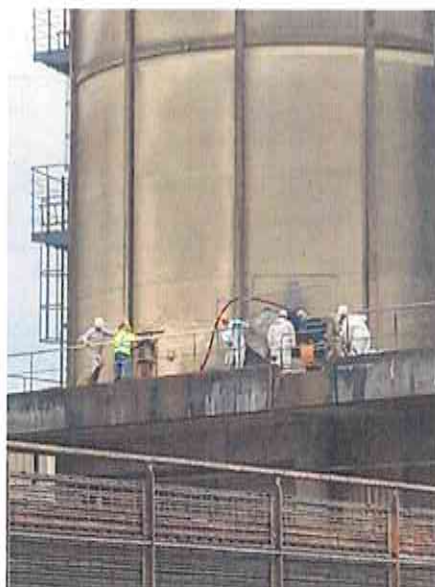
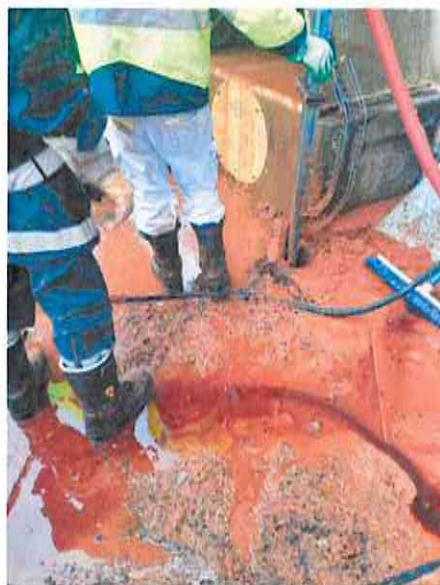
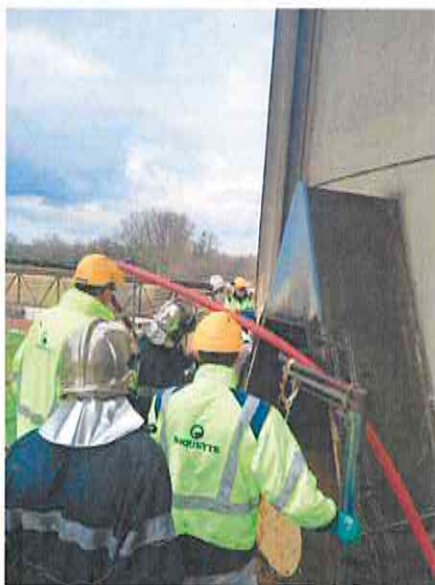
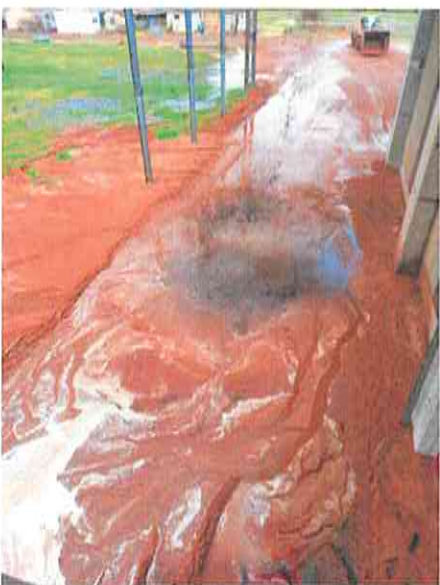
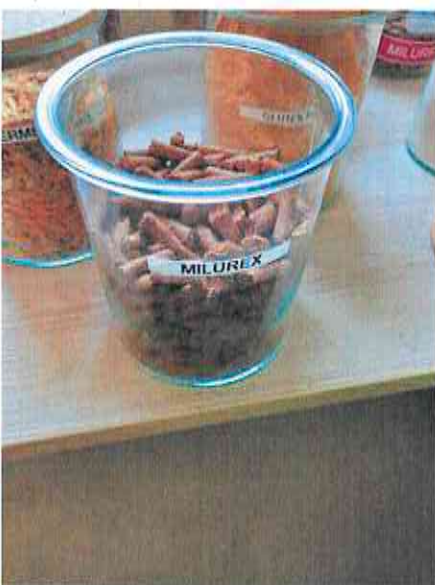
ANNEXE 1 : Photos prises lors de la visite du 20/02/2024

Le lundi 19/02/2024 vers 8h00, un salarié d'une entreprise extérieure signale de la fumée sortant du tunnel de maintenance au niveau du silo de stockage KD 100 (rep. 40), contenant du « MILUREX », pellets de blé à destination de la nutrition animale.

À 16h00, ouverture d'une trappe à l'extérieur sur le silo. Avec l'ouverture de ces trappes, l'extraction des pellets peut seulement démarrer par injection d'eau sous pression, car les pellets sont agglomérés en croûtes dures.

Les pompiers internes du site ont assuré une surveillance, car de la fumée s'échappe toujours des trappes de visite du silo. Au 26/02/2024, à la clôture de la rédaction de ce rapport, l'opération d'extraction des pellets par l'exploitant est toujours en cours et cela en continu jour et nuit.

Lors de la visite, l'inspection constate que des eaux d'extinction ont rejoint les zones non étanches (en herbe) à l'Est des silos. Aussi, il est attendu de l'exploitant qu'il réalise notamment des prélèvements dans les sols et le cas échéant les points d'eau environnants, afin d'estimer les conséquences de l'incendie en termes de pollution.

Suite aux déclarations de l'exploitant, l'inspection note qu'environ 500 tonnes de « MILUREX » ont séjourné près de 5 mois dans le silo de stockage KD 100 (rep. 40). Cette situation anormale a démarré le 25/09/2023, suite à une avarie sur la vis planétaire du système de vidange. Habituellement, les pellets produits sont stockés dans les silos au maximum entre 4 à 5 jours et avec un taux d'eau et d'humidité en sortie de production, d'environ 6 à 8 %. L'exploitant a confirmé que face à cette situation anormale, il n'a pas pris de mesure particulière pour s'assurer que les conditions d'ensilage du produit (durée de stockage, taux d'humidité, température, etc...) n'entraînent pas de fermentation risquant de provoquer des dégagements de gaz inflammables et des risques d'auto-inflammation. La visite du site a clairement mis en évidence que le produit s'est bien consommé.

- excaver les terres visuellement polluées et confiner celles-ci dans l'attente de leur caractérisation propre pour définir le mode de gestion ; le programme analytique portera à minima sur les hydrocarbures, dioxines et furannes selon les normes en vigueur ;
- procéder à des analyses de fond et de bord de fouille après l'excavation des terres visiblement polluées, selon un programme analytique identique.

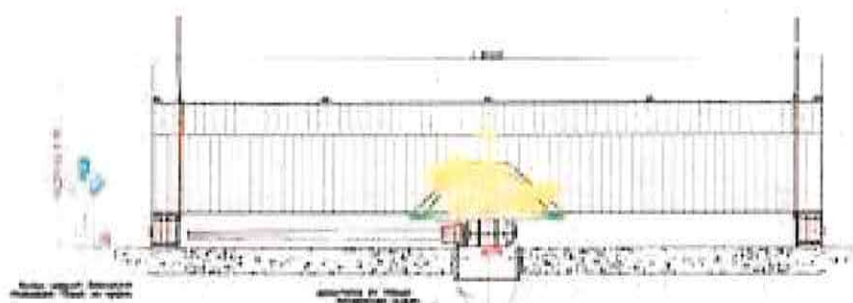
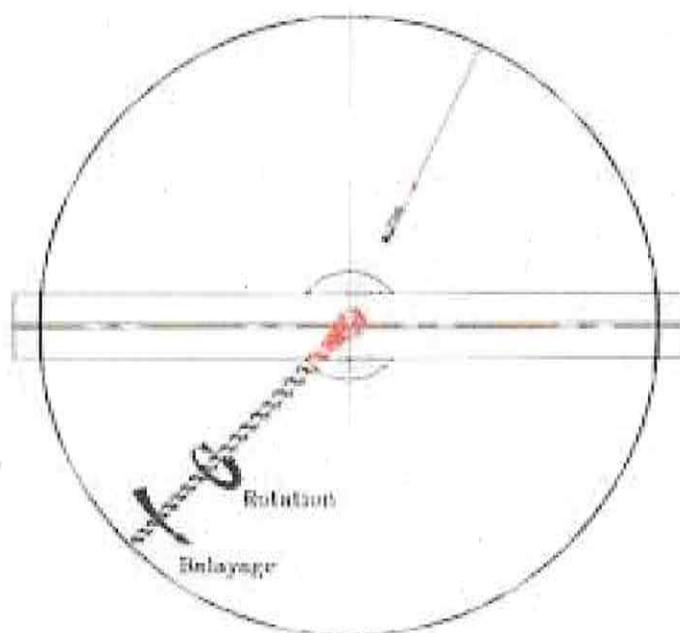
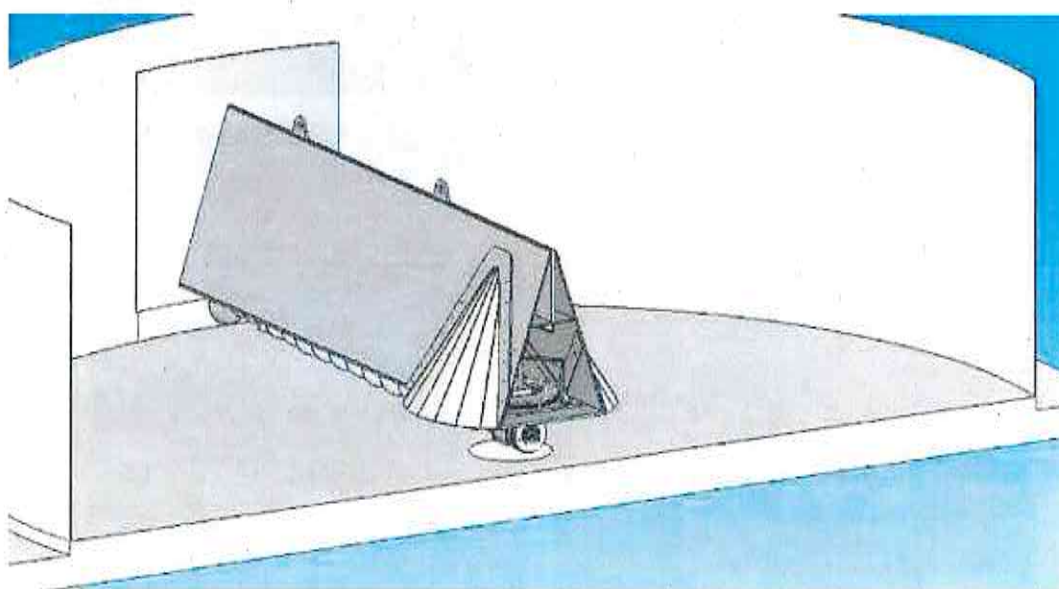
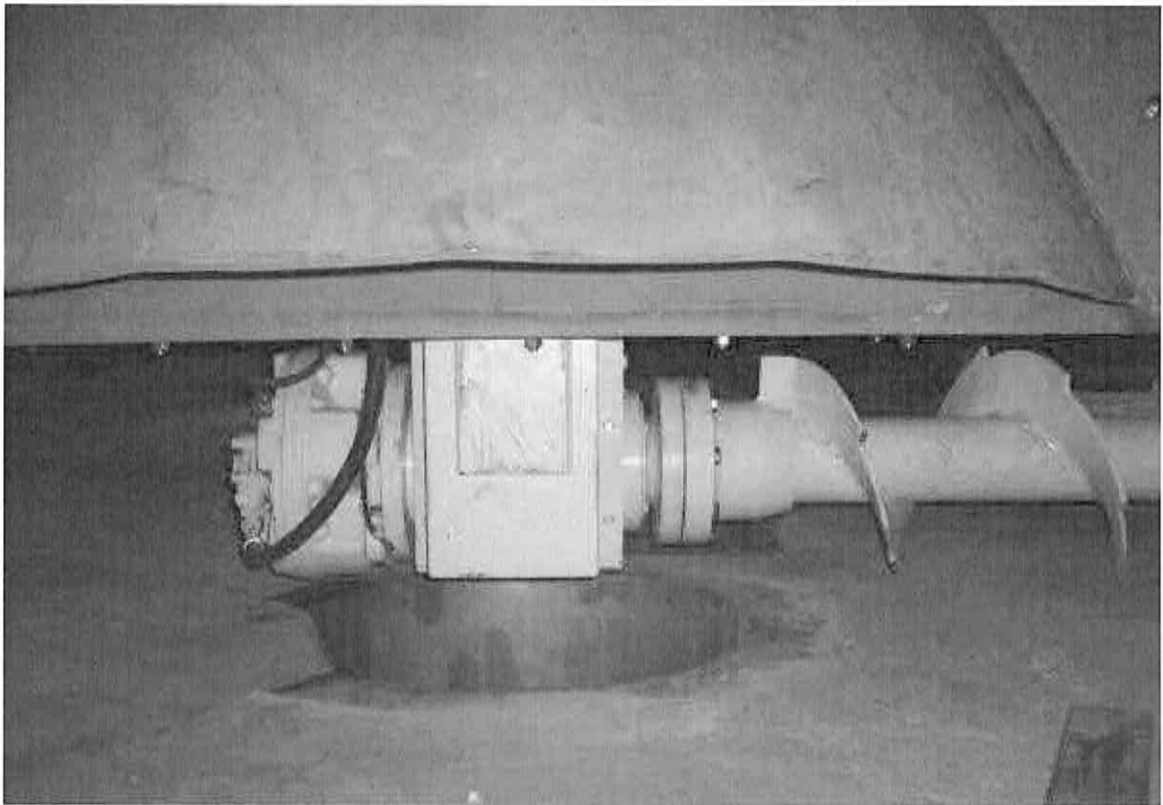
ANNEXE 2 : Schéma du silo avec sa vis planétaire du système de vidange

L'exploitant signale que depuis le 25/09/2023, le silo est indisponible, suite à une avarie sur le système de vidange. La vis planétaire (ou vis sans fin) assurant la conversion d'un mouvement de rotation en un mouvement de translation est bloquée à l'intérieur du silo. Les tentatives de réparation ayant échoué, une nouvelle vis a été commandée avec un délai d'approvisionnement de 13 semaines.

Aussi, une réparation de fortune n'a pu être entreprise que courant janvier 2024, en découplant l'ancienne vis, poussée dans le silo, afin de pouvoir engager la nouvelle.

Les opérations de vidange n'ont pu redémarrer que courant janvier 2024, mais seulement en fonctionnement manuel (du fait de la présence dans le silo de l'ancienne vis) et par étape entre les périodes d'exports de la production des pellets, des deux silos toujours en service.
