Rapport de l'Inspection des installations classées

Visite d'inspection du 24/10/2024

ETEX (exSINIAT SA (anct LAFARGE PLATRES))

ZONE INDUSTRIELLE
68490 Ottmarsheim

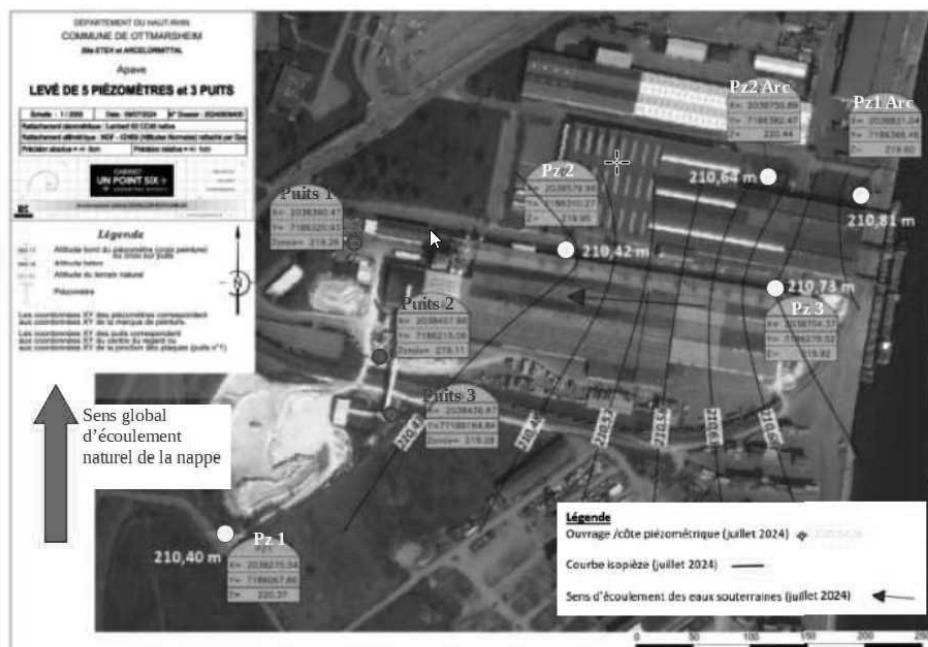
Figure 8 : Localisation des ouvrages et esquisse piézométrique (mesures du 9 juillet 2024)

Les 2 piézomètres ajoutés (pz2 et pz3) (profondeur de 20.5 m) ainsi que le piézomètre existant (pz1) sont identifiés comme piézomètres amont (p7 de l'étude) et les puits de prélèvements sont considérés comme des puits aval du site. En effet, l'exploitant pompe dans la nappe au moyen de 3 puits sur site perturbant l'écoulement de la nappe. Le sens d'écoulement de la nappe localement au droit du site est perpendiculaire au sens « global » de la nappe.

Les relevés piézométriques montrent que l'écoulement de la nappe est perpendiculaire à l'écoulement global de la nappe, allant de l'Est vers l'ouest (cf. figure 8 du dossier reprise ci-avant). Ceci serait dû aux pompages sur les 3 puits du site. Les 3 piézomètres du site (pz1, pz2, pz3) sont donc en amont hydraulique.

Il semble donc que les puits du site jouent le rôle de barrière hydraulique empêchant tout polluant de sortir des cônes de rabattement de la nappe créés par les pompages (p20 de l'étude).

Il s'agira de décrire le fonctionnement des pompages et leur impact sur le sens d'écoulement de la nappe. Il ressort de l'étude que les pompages dévient le sens d'écoulement de la nappe, mais ne précise pas si ce phénomène est permanent. Il y aura donc lieu de préciser, outre les données techniques (profondeur, débits, cône de rabattement, etc.), si les pompages fonctionnent en continu ou non. L'étude ne fait aucun cas du sens d'écoulement de la nappe en cas d'arrêt des pompages, ce point devra être étudié.

S'agissant de la zone de stockage de gypse, il semblerait pertinent d'étudier la possibilité d'ajouter un ouvrage à l'aval direct de la zone de stockage pour identifier une pollution éventuelle de la zone (*).
