## **Rapport de l'Inspection des installations classées**

Visite d'inspection du 09/09/2024

#### **DARAMIC SAS**

67603 SELESTAT

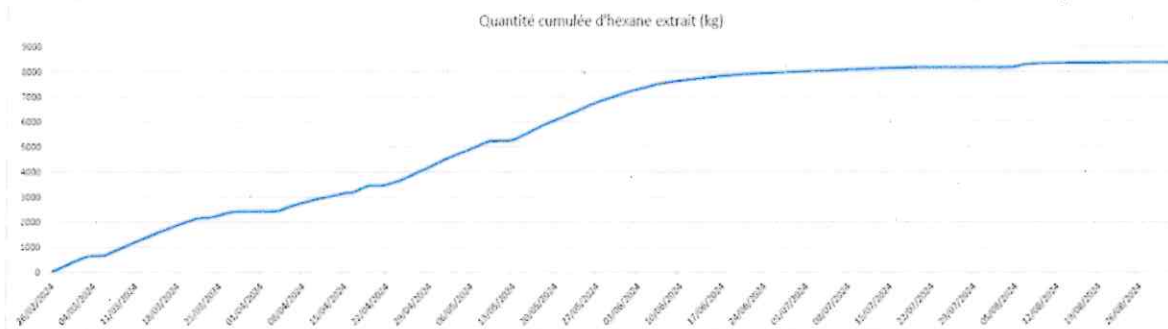
En séance, la société en charge de la dépollution EXA 1 présente, le graphe de la quantité cumulée d'hexane extraite à date. Au 31/08/2024, la quantité d'hexane extraite s'élève à 8,39 tonnes, soit environ 12 690 litres.

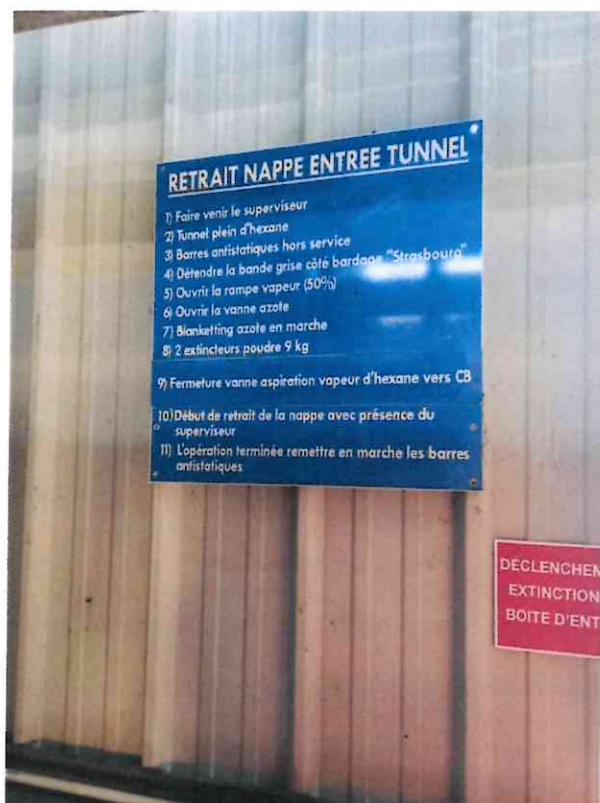
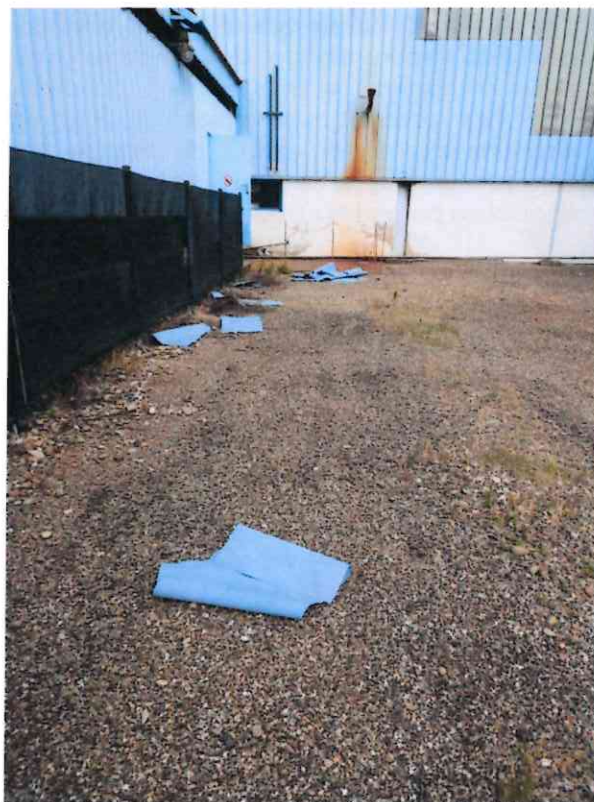
### Constat N°4

Lors de la visite du site, l'inspection constate des déchets de production, à l'extérieur, à proximité du début de l'installation du bain de solvant dans le tunnel d'extraction EXA 1.

L'exploitant indique que ces déchets de production sont issus d'un incident de rupture de nappe.

Les déchets de production sont extraits par l'équipe d'intervention et sont jetés hors du bâtiment du tunnel d'extraction EXA 1, pour éviter tout risque d'incendie.

L'inspection note que le risque accidentel est bien géré, mais que le risque chronique l'est moins.

Les Composés Organiques Volatils (COV), encore présents dans les déchets de production, ne sont pas du tout captés et partent directement à l'atmosphère.

L'inspection demande à l'exploitant de lui adresser, sous un délai n'excédant pas 3 mois, une étude technico-économique sur la réduction des rejets atmosphériques de Composés Organiques Volatils (COV), lors d'un incident de rupture de nappe, ayant pour conséquence des déchets de production.
