Rapport de l'Inspection des installations classées

Visite d'inspection du 21/10/2024

COMPTOIR AGRICOLE Erstein

Code AIOT : 0006700496

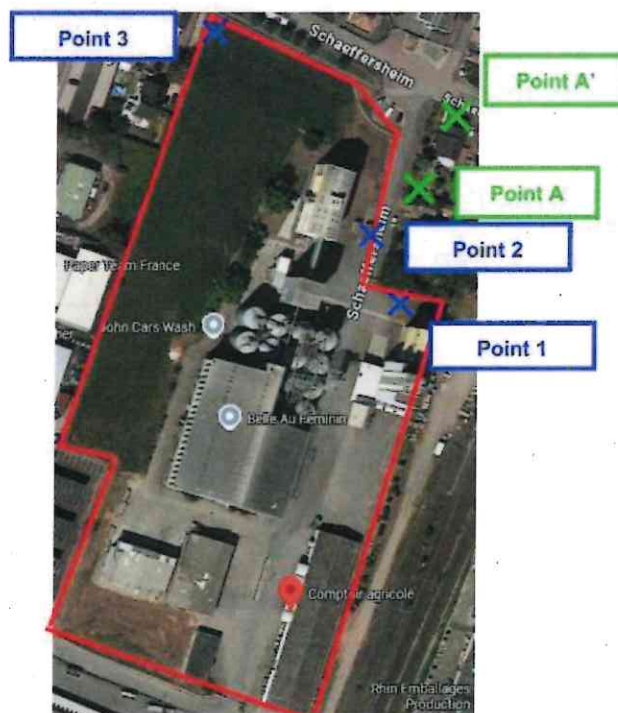
Les mesures sont réalisées en période diurne (entre 7 h et 20 h) et en période dite « intermédiaire » (entre 20 h et 22 h). Les mesures sont réalisées aux localisations suivantes :

- En limite de propriété :
- LIM 1 : Limite de propriété Nord-Est, à proximité du séchoir ROULIN (tournesol) ;
- LIM 2 : Limite de propriété Nord-Est, à proximité du séchoir SATIG (maïs) ;
- LIM 3 : Limite de propriété Sud ;
- ZER : Sur la terrasse des plaignants.

- En limite de propriété du site :
 - Aux points 2 et 3, les niveaux sonores mesurés de jour sont conformes à la valeur limite fixée par l'arrêté préfectoral du site.
 - Au point 1, les niveaux sonores mesurés en intermédiaire sont non-conformes à la valeur limite fixée par l'arrêté préfectoral du site.

- En Zone à Emergence Réglementée :
 - Au point A, au niveau de la ZER située au nord-est du site, l'émergence sonore mesurée est non-conforme à l'émergence réglementaire.

- En limite de propriété du site :
 - Aux points 2 de jour, 3 et 4, les niveaux sonores mesurés de jour sont conformes à la valeur limite fixée par l'arrêté préfectoral du site.
 - Aux points 1 et 2 de période intermédiaire, les niveaux sonores mesurés de jour sont non-conformes à la valeur limite fixée par l'arrêté préfectoral du site.

Au point A, au niveau de la ZER située au nord-est du site, l'émergence sonore mesurée est non-conforme à l'émergence réglementaire.

L'exploitant a déclaré à l'inspection avoir fait des mesures de bruit le 16/10/24. L'inspection demande à l'exploitant de lui adresser le rapport de mesures du bruit correspondant.
