Rapport de l'Inspection des installations classées

Visite d'inspection du 11/02/2026

COMPTOIR AGRICOLE Erstein

Le présent rapport rend compte de l'inspection réalisée le 11/02/2026 dans l'établissement COMPTOIR AGRICOLE Erstein implanté 9 rue Georges Besse - 67150 ERSTEIN.

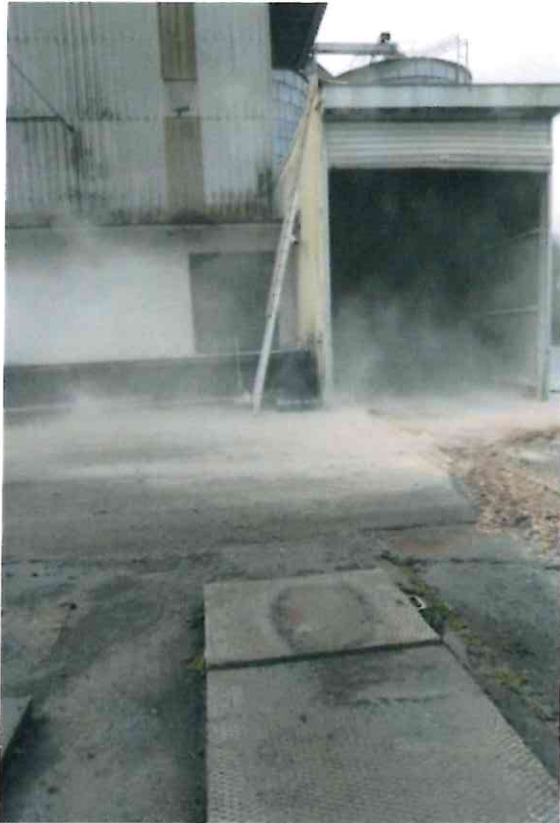
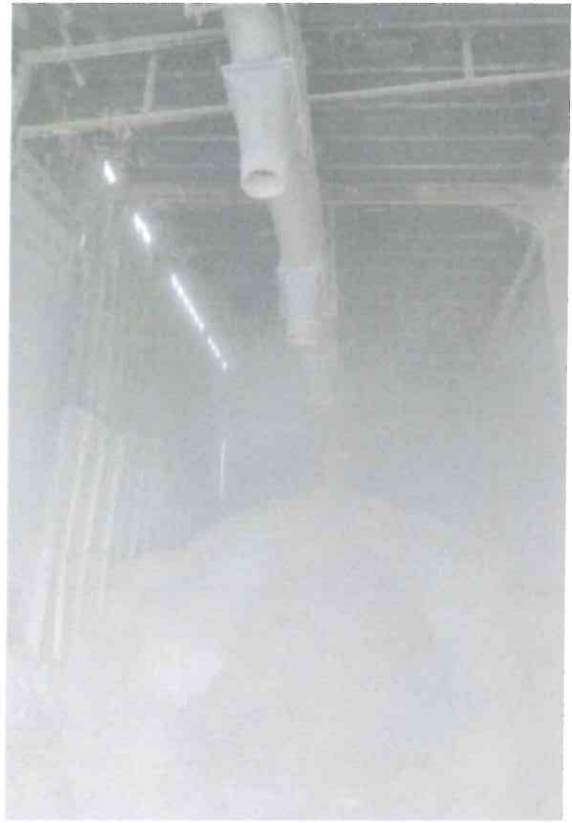
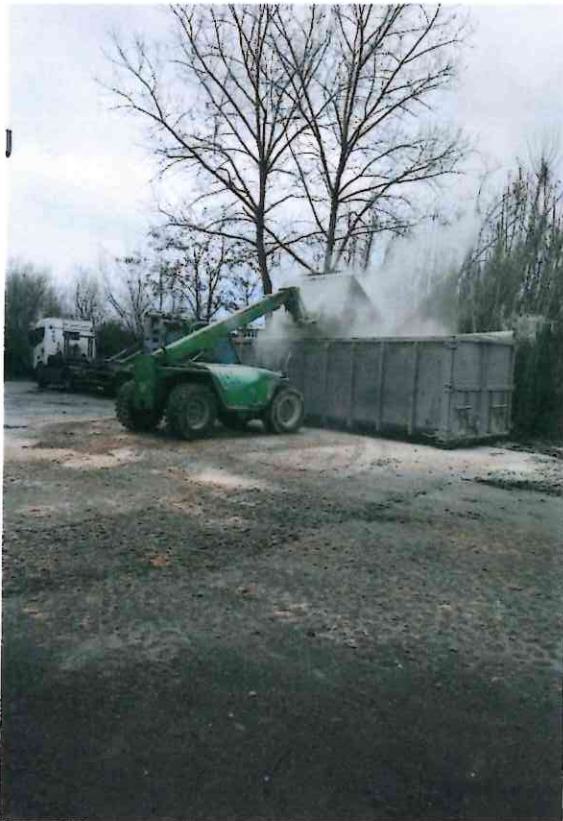
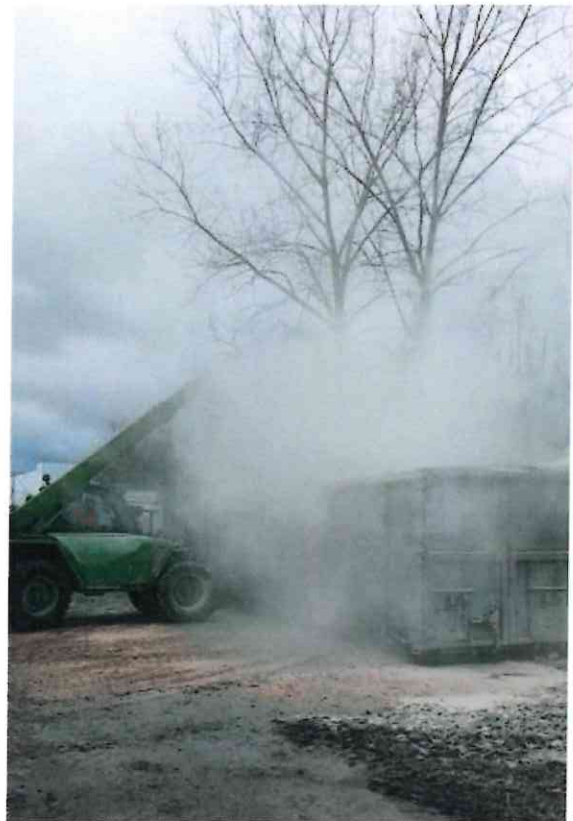
ANNEXE 1 : Photos prises lors de la visite du 11/02/2026
Constat 1

L'inspection note, une fois de plus, l'envol de poussières. Ces constats constituent une non-conformité aux dispositions de l'article 17 (Prévention de la pollution atmosphérique) de l'arrêté préfectoral du 26/09/1986, mais aussi le non-respect de l'arrêté préfectoral de mise en demeure du 13/02/2023.

Référence réglementaire : Arrêté Préfectoral du 25/09/1986, article 17
Thèmes : Risques chroniques, pollution atmosphérique
Point de contrôle déjà contrôlé : <ul style="list-style-type: none">• lors des visites d'inspection du 18/01/2023 et du 10/10/2024• type de suites qui avaient été actées : Avec suites• suites qui avaient été actées : Mise en demeure, respect de prescription• date d'échéance qui a été retenue : 28/02/2023
Prescription contrôlée : <p>« Il sera interdit d'émettre dans l'atmosphère des fumées épaisses, des buées, des suies, des poussières ou des gaz odorants, toxiques ou corrosifs, susceptibles d'incommoder le voisinage, de nuire à la santé ou à la sécurité publique, à la production agricole, à la bonne conservation des monuments et au caractère des sites. »</p>
Constats : <p>Lors des précédentes visites de contrôles de l'inspection en date du 18/01/2023, du 06/02/2023 et du 10/10/2024, l'inspection avait constaté des émissions importantes de poussières et de follicules, pouvant gêner les voisinages proches.</p> <p>Une non-conformité aux dispositions de l'article 17 de l'arrêté préfectoral du 26/09/1986 ayant été relevée, l'exploitant a été mis en demeure par arrêté préfectoral du 13/02/2023 de respecter les prescriptions de l'arrêté préfectoral du 26/09/1986.</p> <p>Lors du contrôle du 10/10/2024, au niveau du poste de chargement/déchargement de maïs, l'inspection constate des émissions importantes de poussières et de follicules par les installations. Au niveau du poste de chargement de la semi-remorque, aucun dispositif pour limiter l'envol de poussières et de follicules n'a été mis en place par l'exploitant. En fonction de la direction du vent, les poussières et les follicules sont susceptibles de se déposer sur les propriétés voisines, notamment sur les terrasses des riverains. Ces dépôts de poussières constituent une gêne pour les riverains. Cette non-conformité aux dispositions de l'article 17 de l'arrêté préfectoral du 26/09/1986, mais aussi le non-respect de l'arrêté préfectoral de mise en demeure du 13/02/2023 a été sanctionné par une amende administrative de 5 000 €, par arrêté préfectorale du 18/11/2024.</p> <p>Lors du contrôle du 11/02/2026, au niveau du local de réception de poussières, l'inspection constate des émissions importantes de poussières par les installations.</p> <p>L'exploitant évacue les poussières de maïs qui arrivent dans ce local, avec un chargeur sur pneus vers une benne positionnée à proximité. L'opération de vidange du godet dans la benne est source d'importants nuages de poussières.</p> <p>En fonction de la direction du vent, ces poussières, très fines sont très volatiles et de fait sont susceptibles de se déposer sur les propriétés voisines, notamment sur les terrasses des riverains. Ces dépôts de poussières constituent une gêne pour les riverains.</p> <p>Interrogé par l'exploitant sur la présence de trappes de vidange dans ce local à poussières, l'exploitant répond que ce local a été conçu initialement pour accueillir une benne à l'intérieur du local, et ainsi s'affranchir de l'opération de vidange manuel avec un chargeur. L'inspection note que ce local peut être fermé par un rideau métallique rendant ainsi le local clos lors du</p>

<p>nettoyage du maïs.</p> <p>L'exploitant s'engage à vider au plus vite, sous 48 heures, le reste de poussières encore présentes dans le local et revenir à un procédé de vidange, comme prévu initialement, avec une benne à l'intérieur du local.</p> <p>L'inspection note, une fois de plus, cette non-conformité aux dispositions de l'article 17 (Prévention de la pollution atmosphérique) de l'arrêté préfectoral du 26/09/1986, mais aussi le non-respect de l'arrêté préfectoral de mise en demeure du 13/02/2023.</p>
<p>Demande à formuler à l'exploitant à la suite du constat :</p> <p>L'exploitant doit trouver les moyens techniques permettant de réduire les émissions de poussières.</p>
<p>Type de suites proposées : Avec suites</p>
<p>Proposition de suite : Amende</p>
