## **Rapport de l'Inspection des installations classées**

Visite d'inspection du 20/09/2024

#### **TEREOS STARCH & SWEETENERS EUROPE**

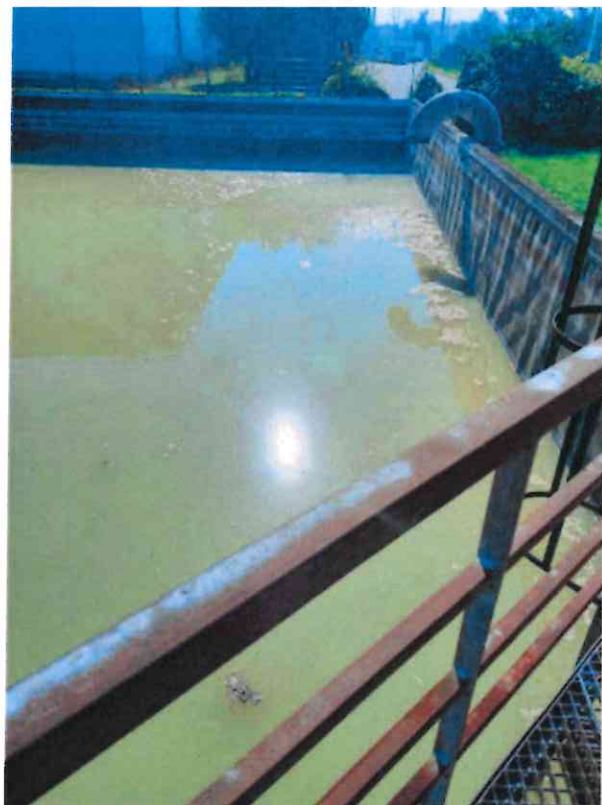
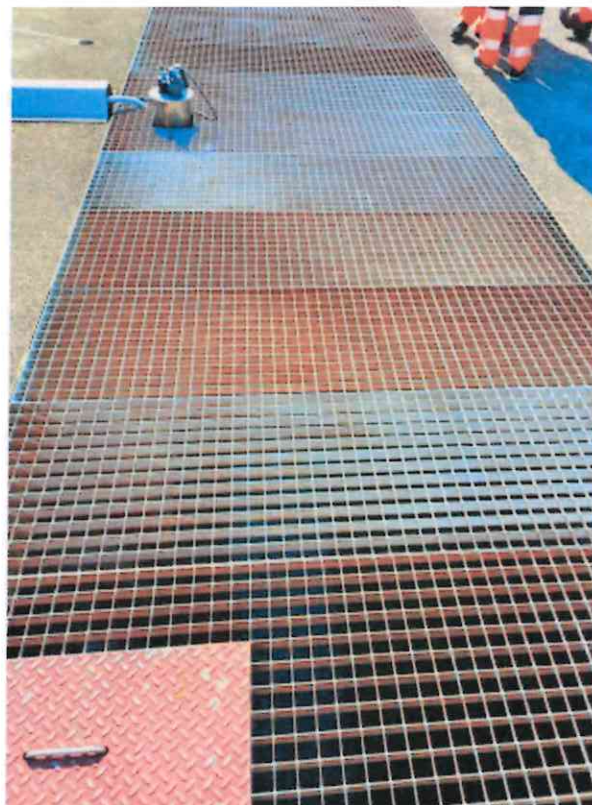
**Constat n°5**

Lors de l'inspection de la fosse à vannes automatiques TOR, il est noté un écoulement d'eau dans la fosse. Les conditions de sécurité n'étant pas réunies lors du contrôle, il est décidé de ne pas descendre dans la fosse. L'exploitant fera un retour ultérieur sur l'origine du ruissellement d'eau dans la fosse.

L'inspection note que le confinement des eaux polluées d'extinction d'un incendie ou provenant d'un accident ne s'opère pas de manière gravitaire mais par pompage.

Aussi, en cas de rupture généralisée de l'alimentation électrique par RTE ou défaillance du réseau électrique interne, les pompes permettant les confinements des eaux polluées ne seront pas alimentées électriquement.

**L'inspection demande à l'exploitant de lui adresser, sous un délai n'excédant pas 3 mois, une étude technico-économique avec un échéancier de travaux, pour un confinement des eaux polluées d'extinction d'un incendie ou provenant d'un accident, et cela en toutes circonstances.**
