Rapport de l'Inspection des installations classées

Visite d'inspection du 30/01/2025

AUCHAN CARBURANT
Place André MAUROIS
67200 STRASBOURG

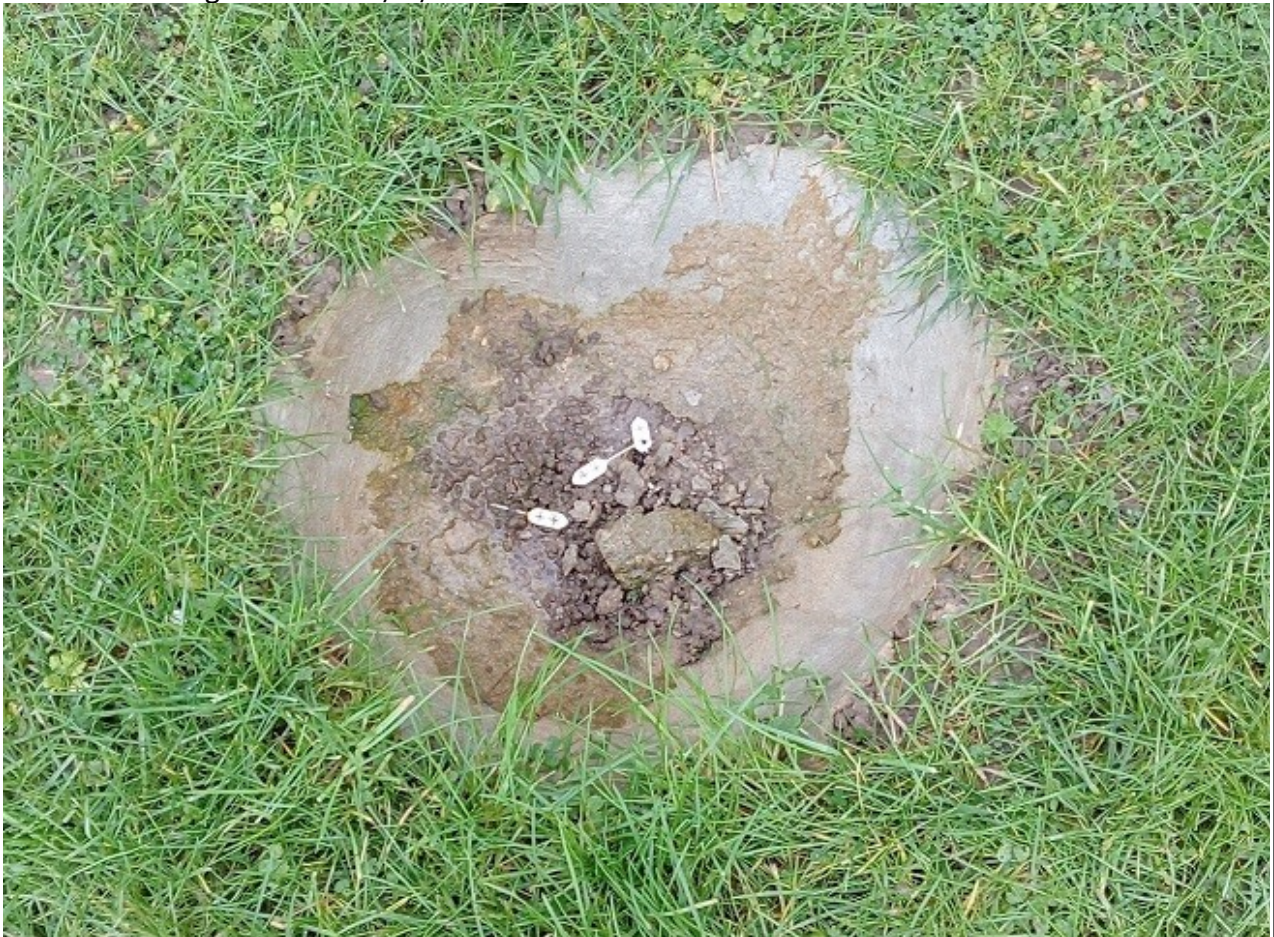
L'ouvrage PZ103 a été détérioré en 2024.

Le 14 juin 2024, au moment de réaliser un échantillon sur cet ouvrage, l'agent préleveur a constaté que la bouche à clé a été retirée et qu'en lieu et place de l'ouvrage se trouvait un trou rebouché par du béton.

L'agent préleveur a informé l'exploitant. Il a été procédé à une recherche rapide de l'ouvrage en cassant la pellicule de béton recouvrant le trou et en creusant sur quelques centimètres (voir photo). La recherche n'ayant pas permis de retrouver la trace de l'ouvrage, les investigations se sont arrêtées là. Dans son rapport du 06/08/2024, l'agent préleveur a identifié l'ouvrage comme « détruit » et inutilisable et le bureau d'étude a préconisé la pose d'un ouvrage de remplacement à PZ103.

Or, alors que cet ouvrage a été détérioré, aucune investigation poussée concernant l'état de l'ouvrage et d'une éventuelle pollution de la nappe lors de la détérioration n'a été menée (ni par l'exploitant, ni par le bureau d'études).

De plus, si l'ouvrage PZ103 est abandonné, il doit alors être comblé dans les règles de l'art, pour éviter tout transfert de pollution vers la nappe, ce qui n'avait toujours pas été fait au moment de la visite de l'Inspection.

Cet ouvrage constitue un accès direct à la nappe et présente un risque, car il ne garantit plus la protection de la ressource en eau vis-à-vis de tout risque de pollution. Les prescriptions de l'article 3.2 ne sont donc pas respectées.

Photo de l'ouvrage PZ103 le 30/01/2024 :

Il est attendu de l'exploitant qu'il prenne des mesures pour vérifier l'état de l'ouvrage mais aussi qu'aucune pollution de la nappe n'ait eu lieu au niveau de ce piézomètre. Par ailleurs, tous travaux réalisés sur cet ouvrage doit être fait dans les règles de l'art (réhabilitation ou abandon du piézomètre).
