Rapport de l'Inspection des installations classées

Visite d'inspection du 26/03/2024

FIBERWEB FRANCE SAS

Références : 0006702036_2024_03_26_Fiberweb_VIIC panne compresseur
Code AIOT : 0006702036

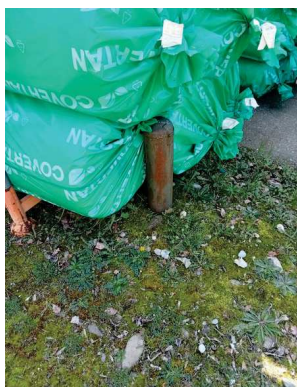
Lors de la visite des abords du site, l'inspection a constaté la présence de piézomètre non protégés.

Il est attendu que l'exploitant remédie à cette situation pour tous les piézomètres concernés. Des justificatifs sont à présenter à l'Inspection en ce sens dans un délai **de trois mois**.
