Rapport de l'Inspection des installations classées

Visite d'inspection du 30/04/2024

SABLIERE DE DESSENHEIM

Références : 0006702793_2024_04_30_Grav.dessenheim_VIIC_PPC
Code AIOT : 0006702793

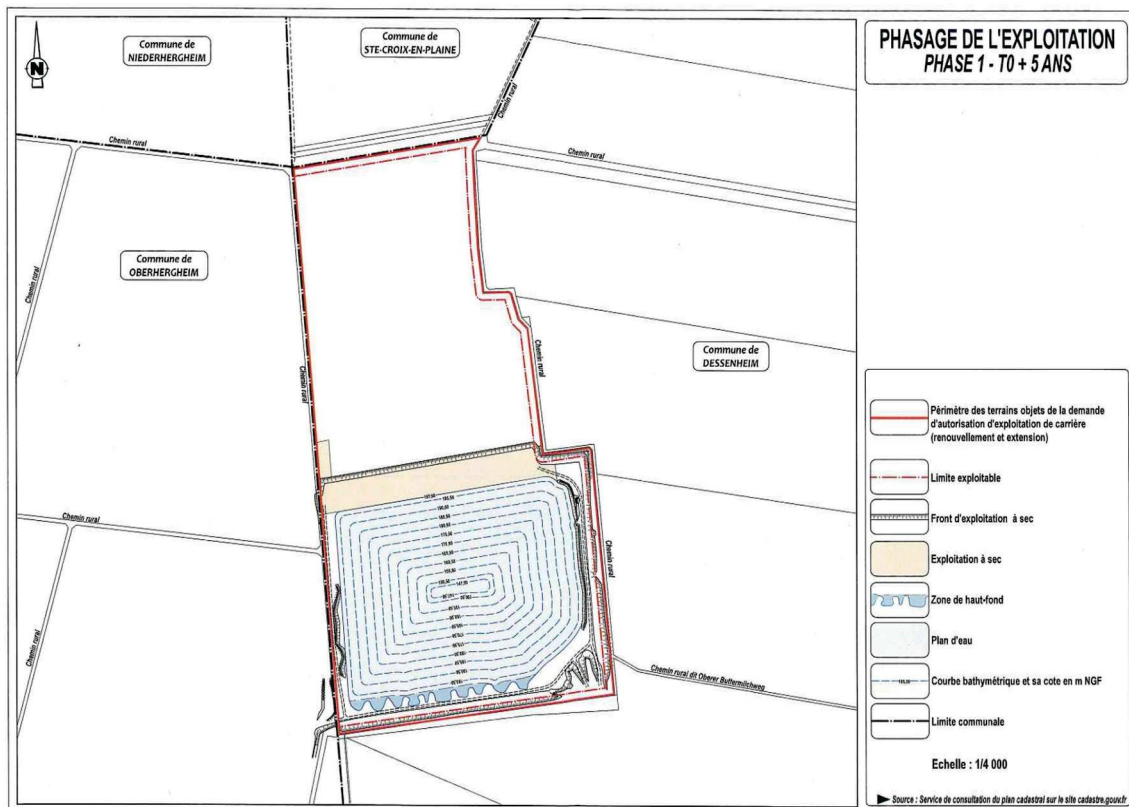
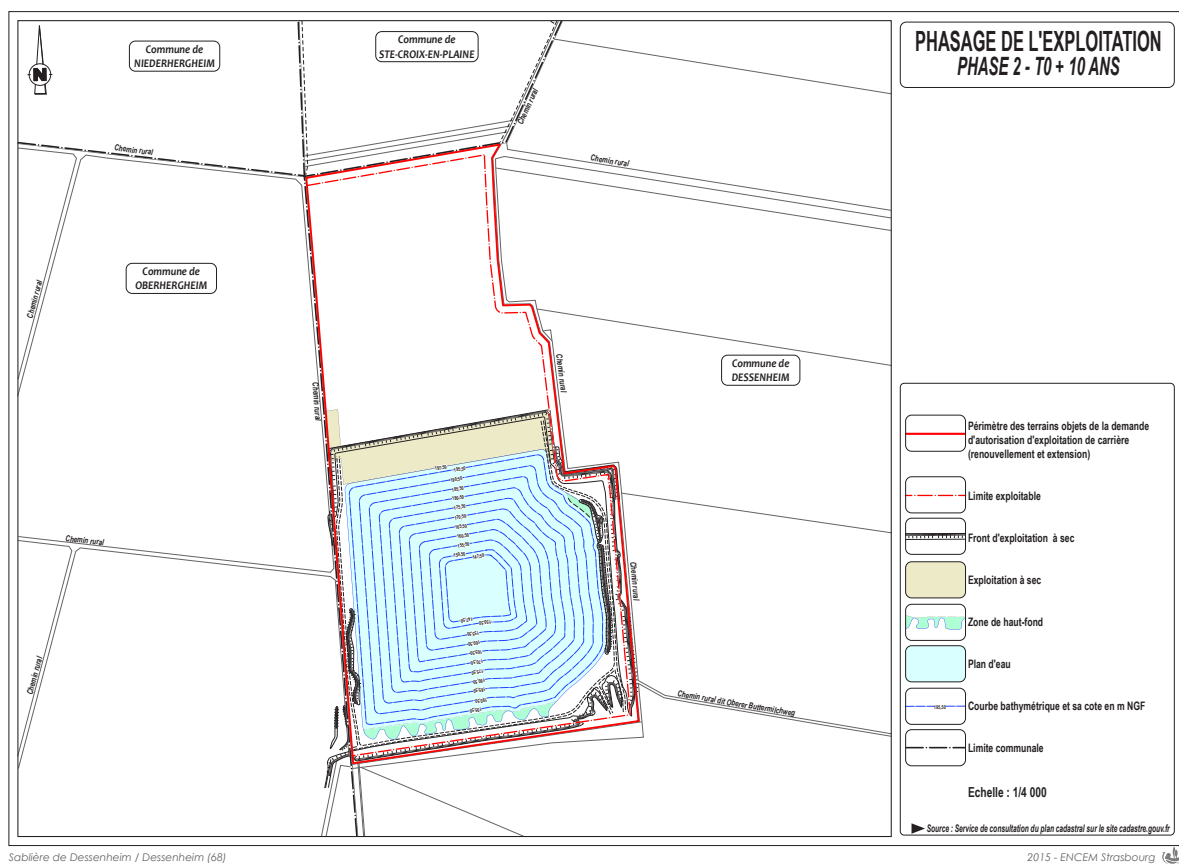
Référence réglementaire : Arrêté Préfectoral du 24/04/2017, article 1.3.1.
Thème(s) : Risques chroniques, Respect du phasage d'exploitation
Prescription contrôlée : Article 1.3.1. CONFORMITE AU DOSSIER DE DEMANDE D'AUTORISATION Les installations et leurs annexes, objet du présent arrêté, sont disposées, aménagées et exploitées conformément aux plans et données techniques contenus dans le : - dossier de demande d'autorisation d'exploiter susvisé, (...)
<u>Dossier de demande d'autorisation</u> Le phasage d'exploitation prévu au dossier de demande d'autorisation de novembre 2015 (complété en mars 2016) prévoit l'avancement d'exploitation lors des 2 premières phases, suivant :

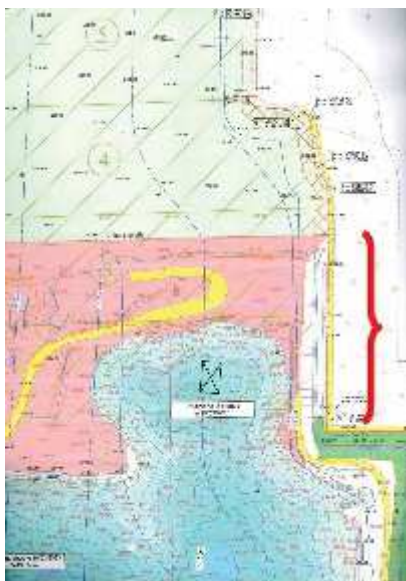
Etat de la carrière au 10/03/2023

Il apparaît sur le plan d'exploitation que l'exploitation à sec est visiblement allée au-delà de ce qui est prévu. Le front nord est même au-delà du front prévu à la fin de la 2° phase quinquennale.

Par ailleurs, le plan d'eau n'a pas été approfondi conformément à l'attendu. En effet, le fond du plan d'eau devrait se trouver à la côte maximum fixée dans l'arrêté préfectoral du 24 avril 2017, c'est-à-dire 147,00 mNGF (art.8.3.3).

Le relevé bathymétrique mentionné sur le plan d'exploitation présente une profondeur à 162 mNGF. Il reste donc environ 15 m de gisement à exploiter dans le plan d'eau.

L'exploitant devra préciser dans quel délai le phasage sera rattrapé. A défaut de pouvoir le faire, il convient qu'il sollicite une modification de ses prescriptions avec mise à jour des montants des garanties financières.

Des éléments sont à présenter en ce sens à l'Inspection, **dans un délai de 1 mois.**
