## **Rapport de l'Inspection des installations classées**

Visite d'inspection du 06/07/2023

**Scierie GIRARD (Neuve-Eglise)**

Code AIOT : 0006703398

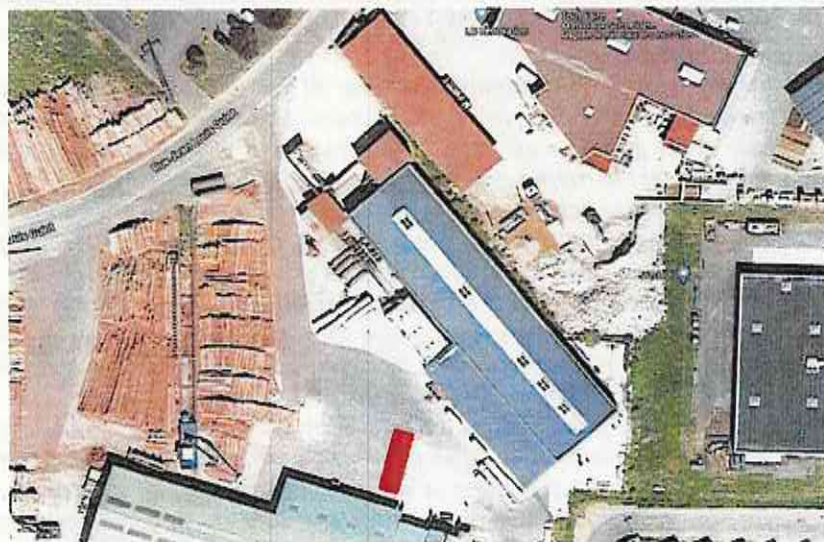
Le chargement se fait désormais en plaçant le camion comme sur la photo ci-dessous (le rectangle rouge représente le camion) pour :

- Le chargement des plaquettes et de la sciure des silos intérieurs ;
- Le chargement de la sciure du silo extérieur.

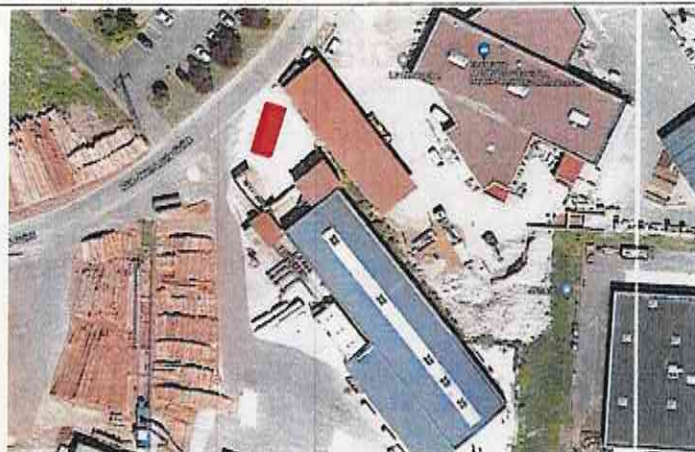
Le chargement des plaquettes et des écorces pour les silos extérieurs reste identique à savoir, le camion placé devant le silo côté route comme sur la photo ci-dessous.

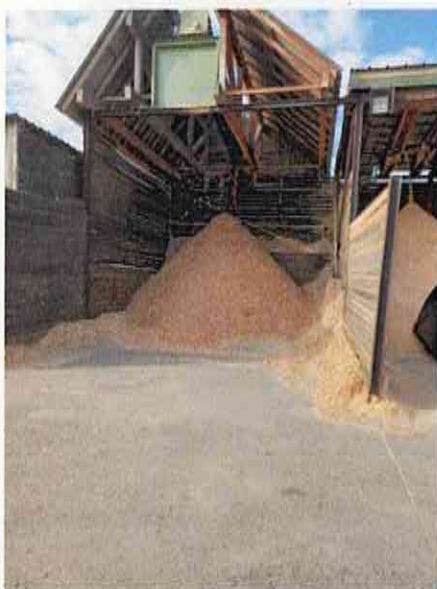
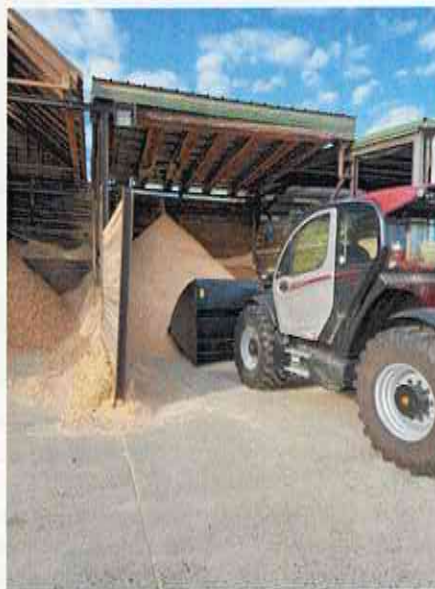
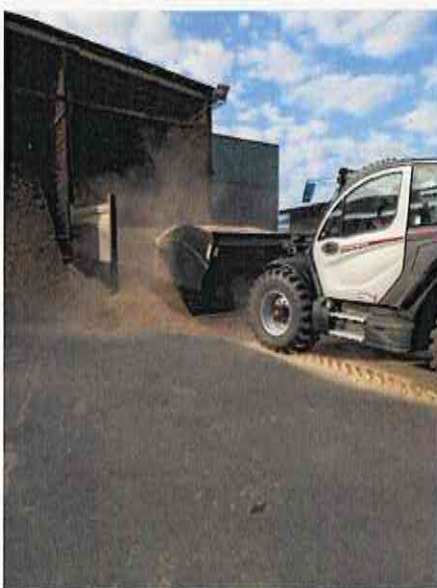
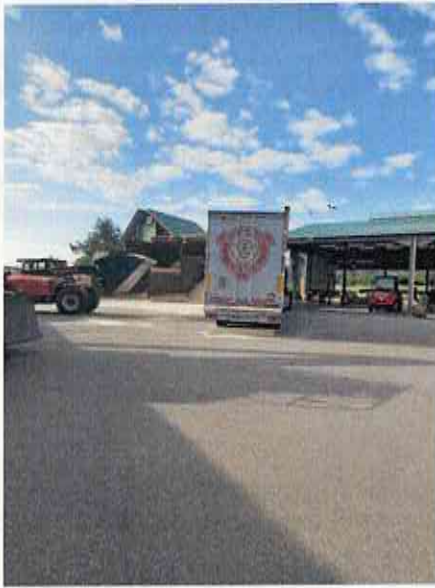
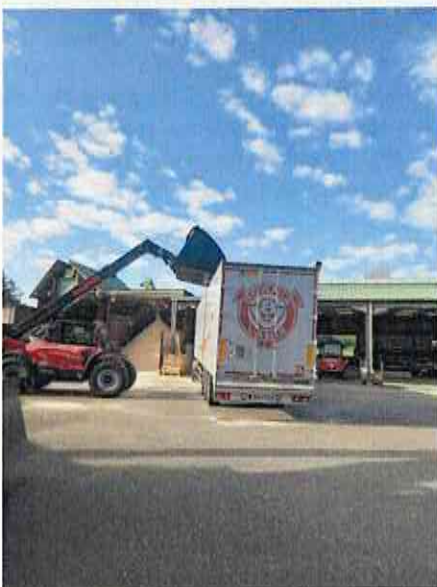
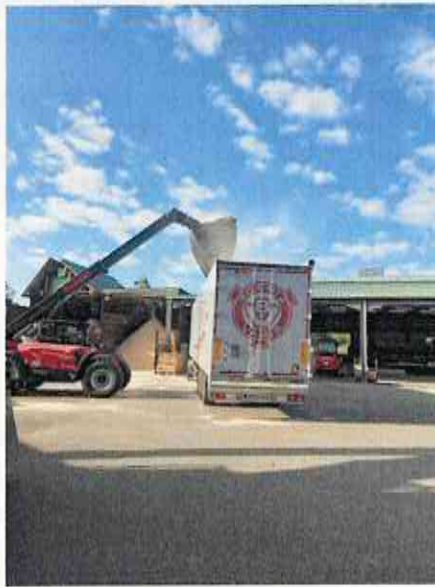
**ANNEXE 1 : Photos prises lors de la visite du 06/07/2023**

Dans un premier temps, en présence de l'inspection et de l'exploitant, les premiers chargements de sciure, avec le nouveau chariot télescopique, équipé d'un godet de 6 m<sup>3</sup>, s'avère être concluant. Il n'est pas constaté d'envols de poussières à l'extérieur des silos de stockage.

Le gérant de la société voisine, accompagné d'une quinzaine de salariés, après avoir constaté un seul chargement, estime que la solution retenue par l'exploitant n'est pas satisfaisante. Le gérant de la société voisine invite à son tour l'inspection à venir sur son site, pour constater que le sol est recouvert de poussières de sciures.
