Rapport de l'Inspection des installations classées

Visite d'inspection du 17/10/2023

SCHROLL

75 rue Prunier
68000 Colmar

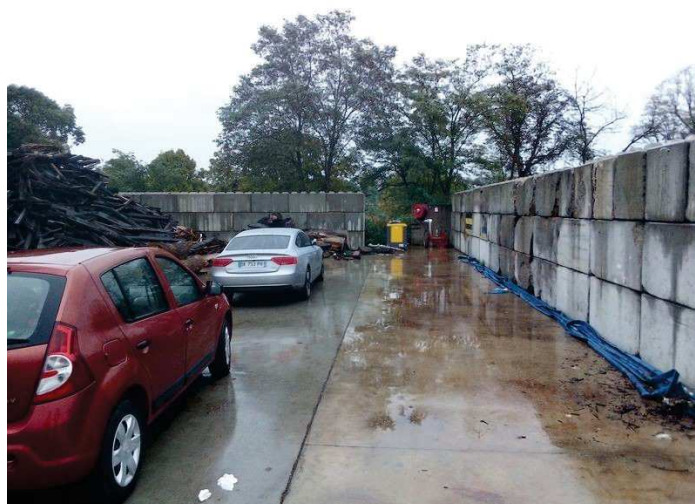
<p>Constats :</p> <p><u>Aire d'aspiration</u> L'exploitant a indiqué qu'il existe une aire d'aspiration à proximité du canal de la Lauch et a précisé qu'une dalle en béton est aménagée et qu'elle peut accueillir les engins de secours.</p> <p>Un second passage de l'Inspection a été réalisé le 26 octobre 2023 pour compléter ce constat. Le contrôle a donné lieu aux remarques suivantes :</p> <ul style="list-style-type: none"> • la zone susceptible d'accueillir les engins de secours est encombrée (stationnement de véhicules et de matériel) (voir photo 1 en annexe) ; • elle est située à côté d'un stock important de matériaux combustibles (traverses de chemin de fer) ; • elle n'est pas matérialisée et signalée ; • elle n'a pas fait l'objet d'une réception par les services d'incendie et de secours ; • une végétation importante est présente entre l'accès à la Lauch indiqué par l'exploitant et le canal (voir photo 2 en annexe). <p>Par ailleurs, l'Inspection observe que deux « aires de pompage SDIS » sont représentées à l'est de la limite de propriété le long du canal de la Lauch sur le plan annexé à l'arrêté du 18 octobre 2018. Toutefois, ces aires ne sont pas accessibles aux engins de secours, ne sont pas aménagées et il n'existe pas d'accès vers ces zones du fait de la présence des legos béton en limite de propriété.</p> <p>Au regard des remarques précisées ci-dessus, il apparaît que l'accessibilité à l'aire d'aspiration et</p>

aux berges du canal de la Lauch par les services de secours ne sont pas garantis. Dans ces conditions, la situation n'est pas conforme.

Photo 1 : aire d'aspiration

Observation 2 : après mise en conformité, il appartiendra à l'exploitant de justifier à l'Inspection que l'aire d'aspiration est en capacité d'être utilisée par les services d'incendie et de secours.

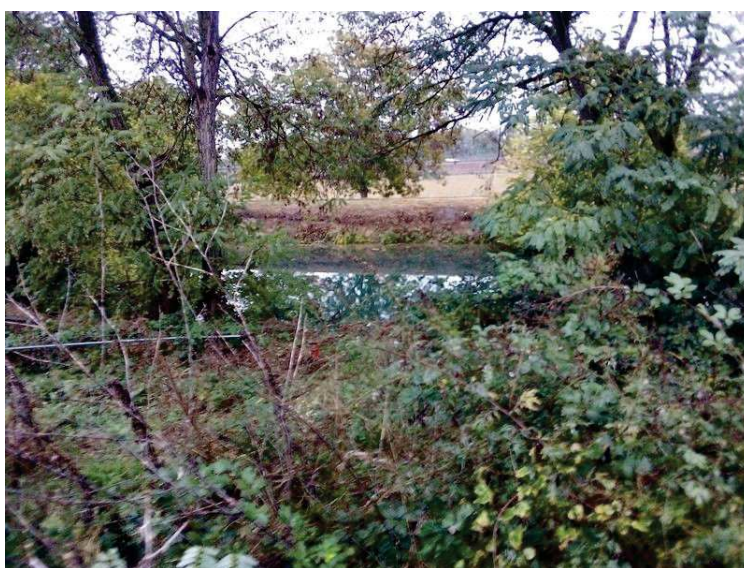
Photo 2 : vue de l'accès de l'aire d'aspiration vers le canal de la Lauch

Observation 3 : en lien avec l'observation 2, considérant que les installations ont connu deux incendie d'importance en 2020 et en 2021, il pourrait être judicieux que l'exploitant prenne l'attache des services d'incendie et de secours dans le cadre de la mise en conformité de l'aire d'aspiration, ainsi que pour l'accessibilité des poteaux incendie.

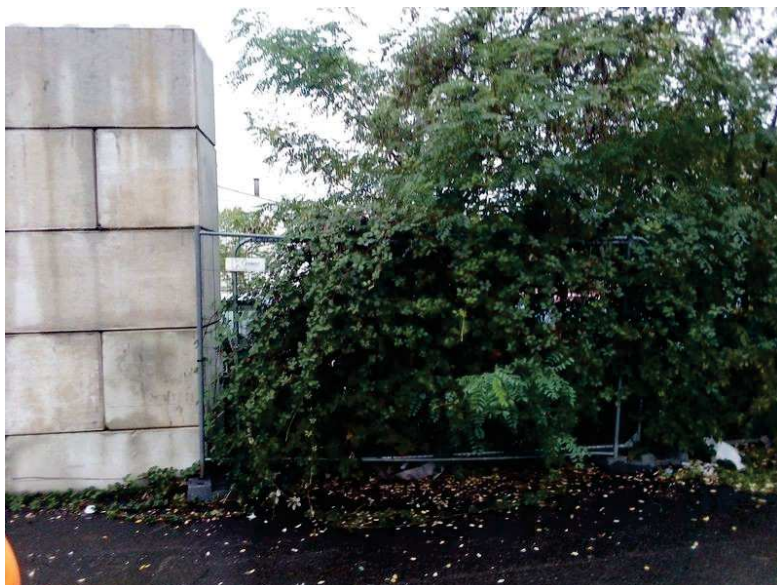
Il a été constaté le 26 octobre 2023 que des legos en béton ont été disposés au niveau des limites sud et sud-ouest de l'installation. L'exploitant indique que des barrières de chantier ont été mises en place entre les legos béton et la clôture pour permettre l'accès aux poteaux incendie situés rue Prunier.

Il a été constaté que l'accès présenté est encombré par la végétation (présence d'arbustes). De plus, la zone située à l'extérieur ne donne pas sur le domaine public, mais sur une zone privée utilisée comme parking (voir photos 3 et 4 en annexe). Les véhicules stationnés le jour du contrôle rendaient l'accès à la barrière de chantier très peu aisé.

Dans ces conditions, l'Inspection considère que ces poteaux incendie sont inopérants.

Photo 3 : accès vers les poteaux incendie situés rue Prunier

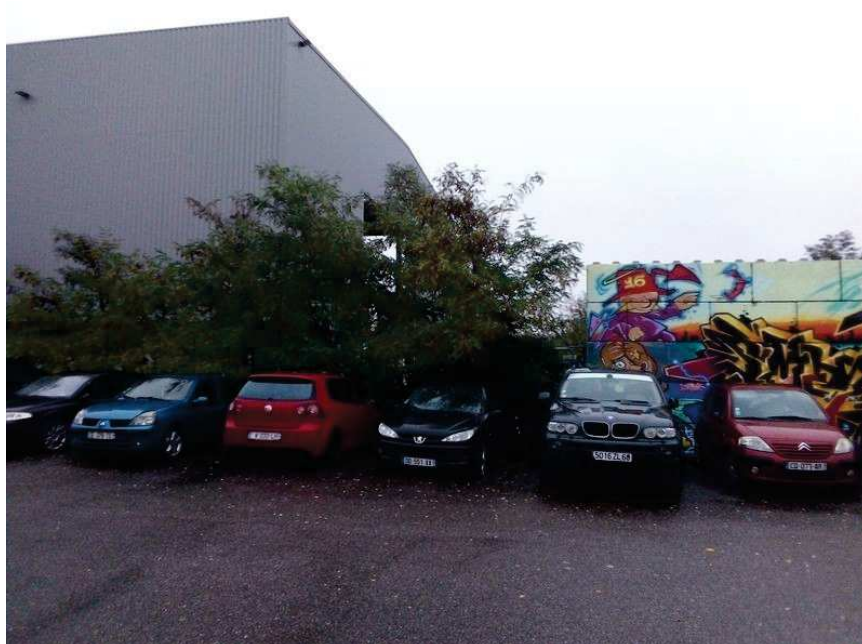
Photo 4 : zone située à l'extérieur de l'installation en direction de la rue Prunier
