Rapport de l'Inspection des installations classées

Visite d'inspection du 26/04/2023

BOOG (nouvelle carrière ZERC2 n°10)

Références : 0006706171_2023_04_25_BOOG_VIIC
Code AIOT : 0006706171

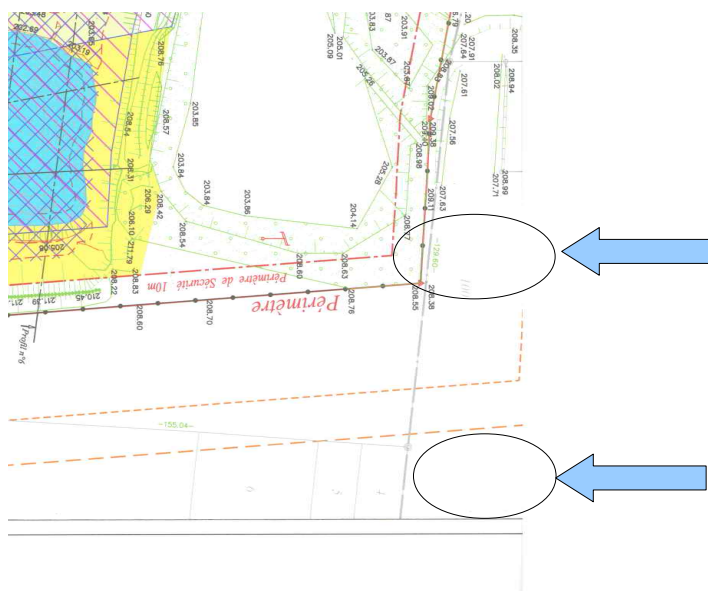
Le plan d'exploitation daté du 30 août 2022 montre que certaines zones au nord et au sud du plan d'eau n'ont pas été exploitées au maximum de ce qui était prévu (Cf plan en jaune la phase 1).

Le phasage prévoit qu'à l'échéance de la phase 2, la partie ouest du site soit totalement exploitée hors d'eau.

Il apparaît que l'exploitation a pris du retard sur le phasage prévu. En effet, bien que l'échéance de la phase 2 ne soit qu'en 2024, il est très vraisemblable qu'à cette date la carrière ne soit pas dans l'état prévu.

Il appartient à l'exploitant d'anticiper cette situation. Il se prononcera dans **un délai d'un mois** :

- * soit sur sa capacité à rattraper le phasage et le délai pour le faire,
- * soit sur l'opportunité de faire modifier le phasage d'exploitation et les conditions de remise en état et de réévaluer le montant des garanties financières en conséquence.

Il indiquera les moyens qu'il met en place pour récupérer le gisement non exploité identifiés sur le plan ci-dessus. Dans l'hypothèse où certaines zones ne seraient, aujourd'hui, plus accessibles, il estimera le volume perdu. L'exploitant devra justifier de la non accessibilité des zones concernées, le cas échéant.

L'exploitant se positionnera dans **un délai de 3 mois**.

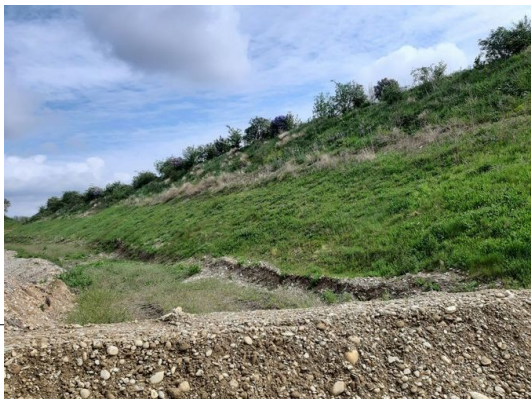
Merlon paysager en partie Est de la carrière

Les plantations de haies sur les 2 merlons ont été réalisées.

Les plantations de haies sur le merlon Est, réalisées en 2017, se développent comme attendu. Aucune préconisation particulière n'est faite si ce n'est de continuer le mode de gestion doux (arrachage manuel des indésirables).

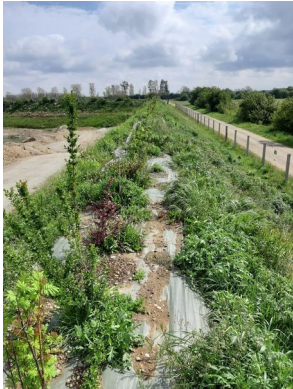
Merlon paysager en partie sud de la carrière

Les plantations sur le merlon sud ont été réalisés en décembre 2021. Il est donc attendu le prochain bilan pour connaître l'évolution de cet aménagement.

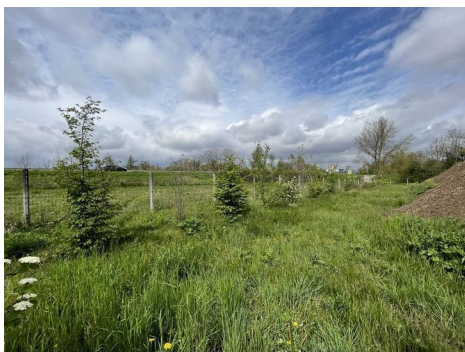
Des arbres ont été plantés afin de constituer un écran boisé en limite ouest de la plateforme

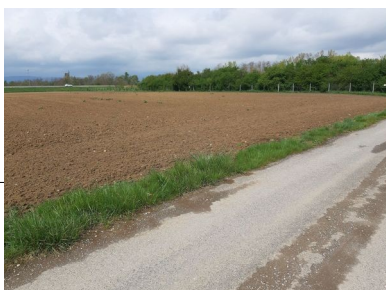
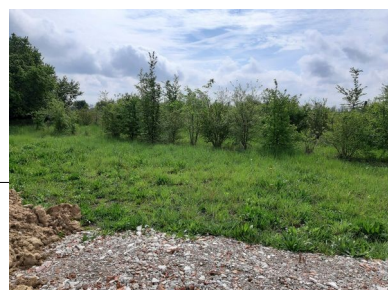
La haie de buisson au sud de la plateforme a été constituée dans la continuité de la haie existante.

(vue depuis l'extérieur de la plateforme)	(vue depuis l'intérieur de la plateforme)
Type de suites proposées : Sans suite	
Proposition de suites : Sans objet

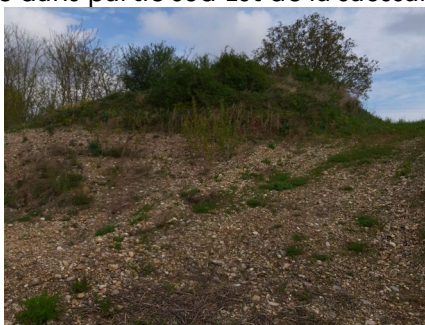
ME3 : Le massif de ronce est situé dans partie sud Est de la saussaie marécageuse.

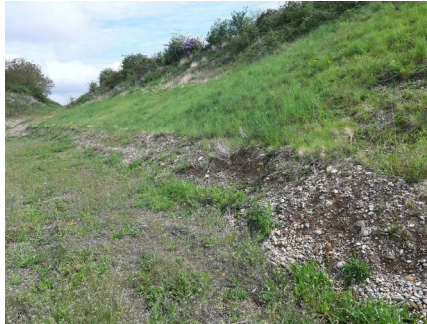
MC1 : Les semis issus de la prairie à fauche Est (campanule) ont été replantés sur la banquette périphérique Est de la carrière.

Concernant la campanule, malgré les aménagements, elle n'est plus observée depuis 2017. Un seul pied avait été observé en 2014. Le rapport écologique précise qu'au vu de l'écologie de l'espèce, il s'agissait d'une donnée atypique et anecdotique.

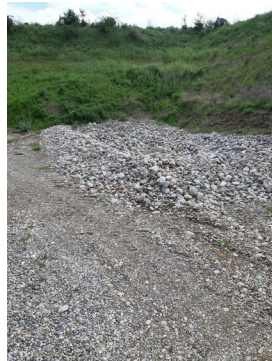
MC4 : La marre à batraciens a été créée en partie Sud-Est de la carrière.

Le bilan écologique de mars 2022, conclut en particulier à "l'absence évidente d'enjeux pour ce groupe d'espèces [amphibiens]". Il précise que la réalisation de la mare n'était semble-t-il pas opportune.

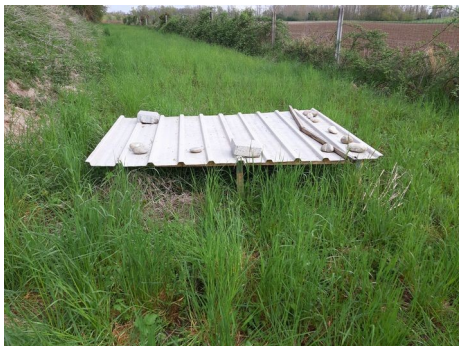
Référence réglementaire : Arrêté Ministériel du 223/09/1994, article 13
Thème(s) : Risques chroniques, Accès au site
Point de contrôle déjà contrôlé : Sans Objet
Prescription contrôlée : Durant les heures d'activité, l'accès au site en exploitation est contrôlé. En dehors des heures ouvrées, cet accès est interdit. (...)
Constats : Le jour de l'inspection, il a été constaté la présence d'un aménagement sur la partie Est de la carrière en haut du talus à l'intérieur du site. L'exploitant indique qu'il s'agit d'un aménagement réalisé par des chasseurs.

Ce constat constitue une non conformité à l'article 13 de l'arrêté ministériel du 23 septembre 1994.
Observation : Il est attendu que l'exploitant interdise l'accès aux tiers. Les aménagements seront également à démanteler, sauf à justifier d'un intérêt écologique particulier.
Type de suites proposées : Avec suites
Proposition de suites : Mise en demeure, respect de prescription

Proposition de délais : 15 jours
