Rapport de l'Inspection des installations classées

Visite d'inspection du 12/05/2025

EDF Direction Production Ingénierie -

Références : 2025-V1-220

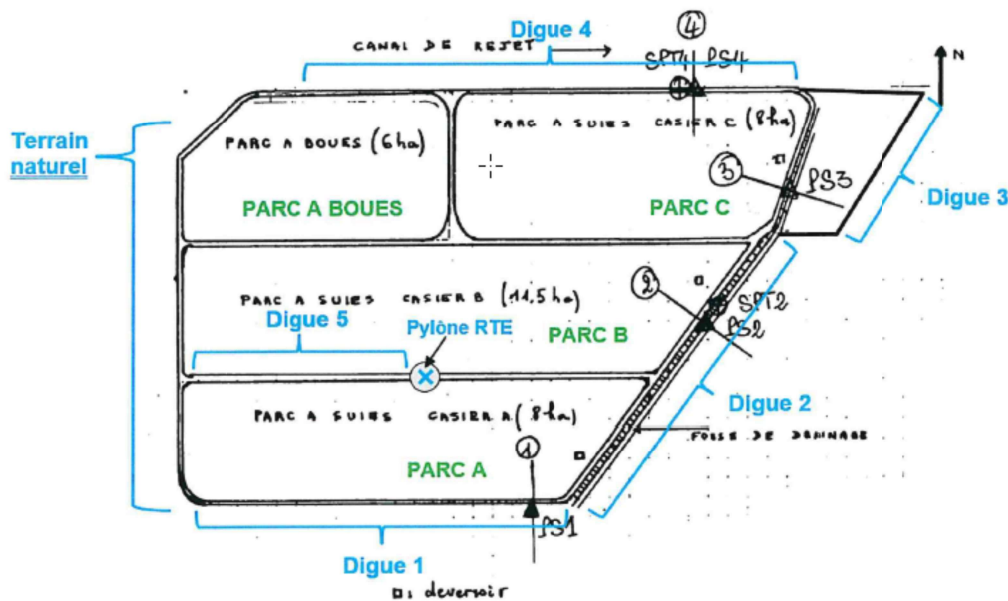
Figure 3. Plan du parc à cendres et digues stratégiques

- entretien des digues 1, 2 et 3 récemment,
- la digue 5 est entretenue une fois par an par RTE ;

Par ailleurs, l'exploitant a indiqué que les trous observés au niveau de la digue 1 seraient dus aux hirondelles de rivage et non aux rongeurs.

La visite terrain a permis de voir la digue 1 (entretien réalisé, pas de présence de rongeurs constatée), la digue 5 au loin (entretien réalisé)

Action corrective 4. Il convient de mettre en place une procédure précisant les actions d'entretien à réaliser et les fréquences associées. Les rondes devront faire l'objet de constats clairs.
