Rapport de l'Inspection des installations classées

Visite d'inspection du 13/02/2023

MAGNESITA REFRACTORIES

Références : V2/2023-129

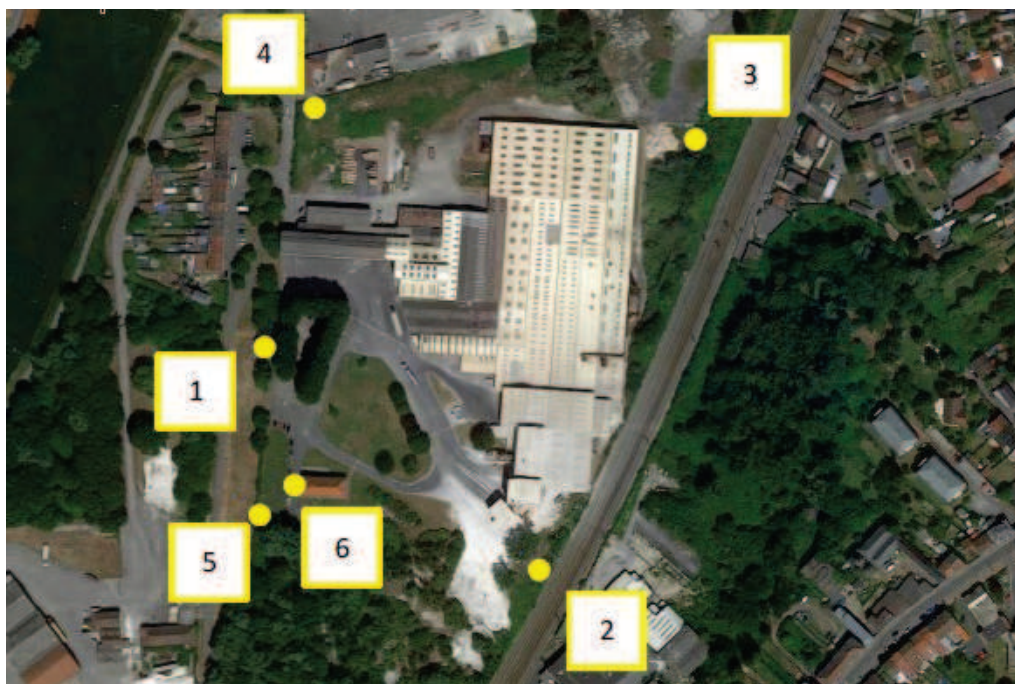
Localisation des points de mesure en 2021

Lors de la visite du 13/02/2023, l'exploitant a présenté le dernier rapport de mesures de bruit réalisées en mai 2021 en limites d'exploitation/de propriété et au niveau des zones à émergence réglementée (ZER) :

- Niveau de bruit en limites d'exploitation (points 1 à 5) ;
- Emergence évaluée au niveau des limites d'exploitation pour les ZER situées à proximité immédiate (points 1,3,4 et 5)

- La surveillance des émissions sonores n'est pas réalisée à fréquence annuelle par l'exploitant ;
- L'émergence générée par les installations dans la zone à émergence réglementée proche du point n°2 présentant le niveau de bruit le plus élevé, la ZER située à l'Est du site, n'a pas été évaluée par l'exploitant.

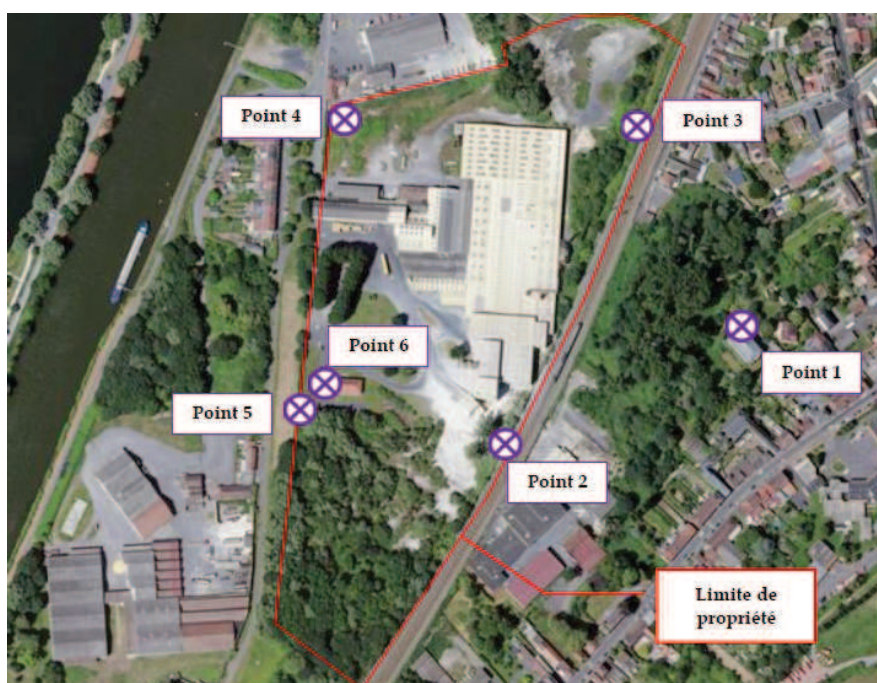
Localisation des points de mesure en 2023

Par courriel du 09/03/2023, l'exploitant a transmis les résultats de cette nouvelle campagne réalisée le 20/02/2023 en limite d'exploitation/de propriété et au niveau de la zone à émergence réglementée du plaignant :

- Niveau de bruit en limite d'exploitation (points 2 à 5) ;
- Niveau de bruit au niveau de la ZER du plaignant (point 1).

En revanche, aucune mesure d'émergence n'a été réalisée.

Constats avec suites n°1 : La mesure de l'émergence générée par les installations dans les zones à émergence réglementée n'a pas été réalisée par l'exploitant.

L'Inspection des installations classées propose donc de mettre en demeure la société MAGNESITA REFRACTORIES de respecter les dispositions de l'arrêté ministériel du 26/11/2012 en matière de surveillance des niveaux d'émergence.
