Rapport de l'Inspection des installations classées

Visite d'inspection du 08/12/2023

GALLOO FRANCE Sin le Noble (ex BARBIER)

Références : 2023-V1-468
Code AIOT : 0007004038

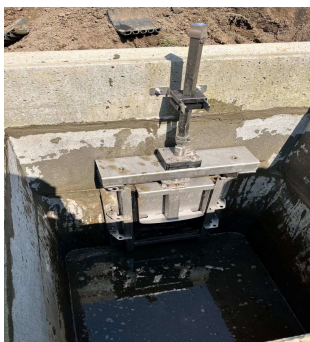
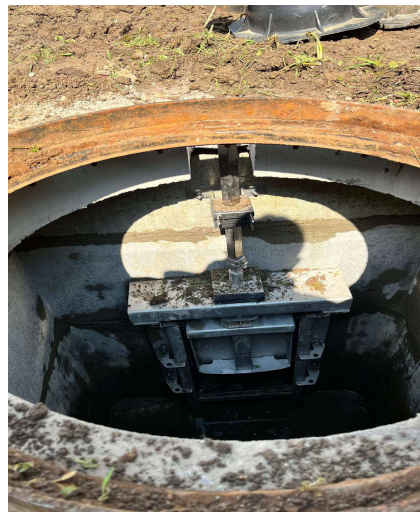
Dans son courriel de réponses en date du 14/04/23, l'exploitant avait indiqué que le rejet vers la noue d'infiltration sera équipé d'une vanne afin de pouvoir canaliser les rejets sur site en cas de besoin. L'entreprise de travaux est intervenue le jeudi 20 avril pour mettre en place le dispositif. Des photos ont été transmises après travaux.

Il a été constaté que la vanne a bien été installée (cf planche photographique).

Concernant la réalisation de vérifications périodiques de la vanne, une fiche de contrôle a été mise en place. La fiche de contrôle du 14/11/23 a été consultée. Les contrôles intègrent bien des contrôles sur les vannes de barrage : état visuel, test de fermeture de la vanne. Les contrôles sont prévus à fréquence annuelle.

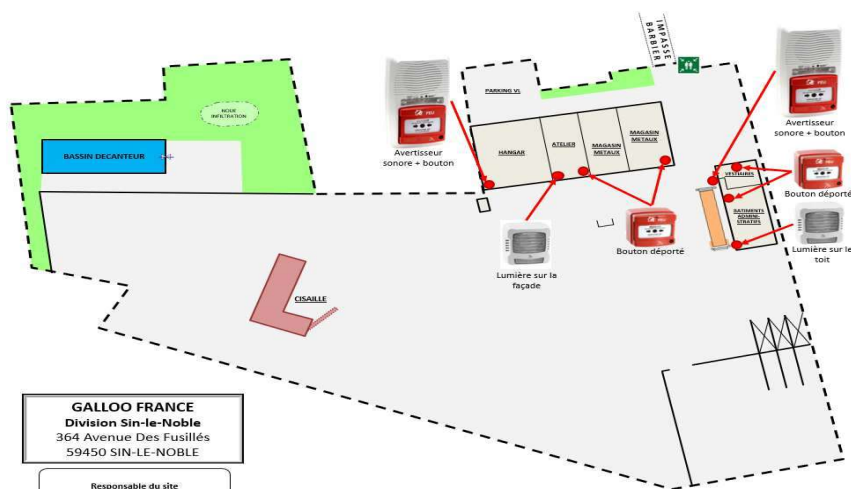
L'exploitant a mis en place un dispositif d'alarme sonore comportant un avertisseur sonore possédant une autonomie minimale de 5 minutes, qui sera perceptible en tout point du chantier (90 dB à 2m). Le plan d'implantation est présenté ci-dessous :

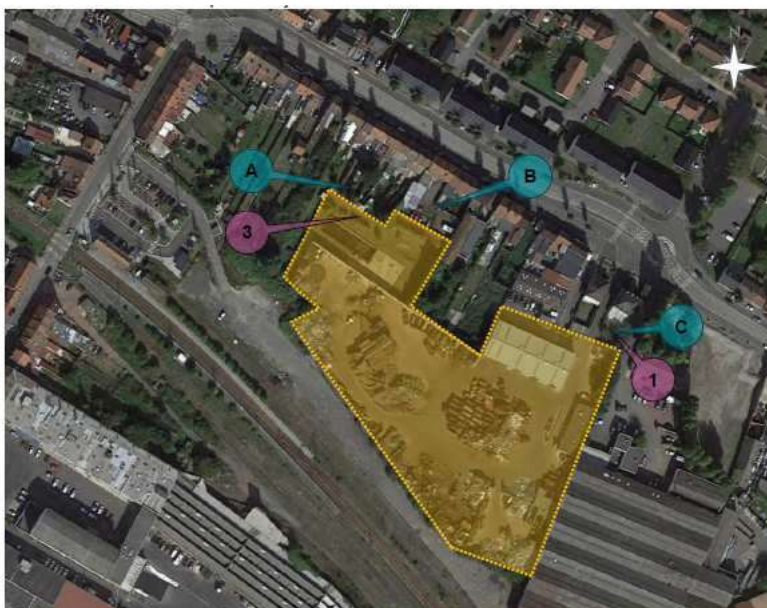
Les points de mesure ont été placés selon le plan ci-dessous.

On constate les résultats suivants :

- Le site est conforme à la réglementation pour les niveaux sonores mesurés en limite de propriété.
- Les émergences sonores mesurées au voisinage du site sont conformes à la réglementation aux points A et B. Le plaignant est localisé au niveau de ces points.
- Un dépassement de l'émergence sonore est constaté au point C de 1,5 dBa en période diurne.
- On constate une baisse des niveaux sonores aux points A et B qui étaient non conformes lors de la campagne de mesures de 2022 (installation de murs anti-bruit).
