Rapport de l'Inspection des installations classées

Visite d'inspection du 04/02/2026

SUEZ RV SUD OUEST

Cette visite s'inscrit dans le cadre de la réception du casier n°7 ainsi que dans le cadre du plan pluriannuel de contrôle (PPC) 2026.

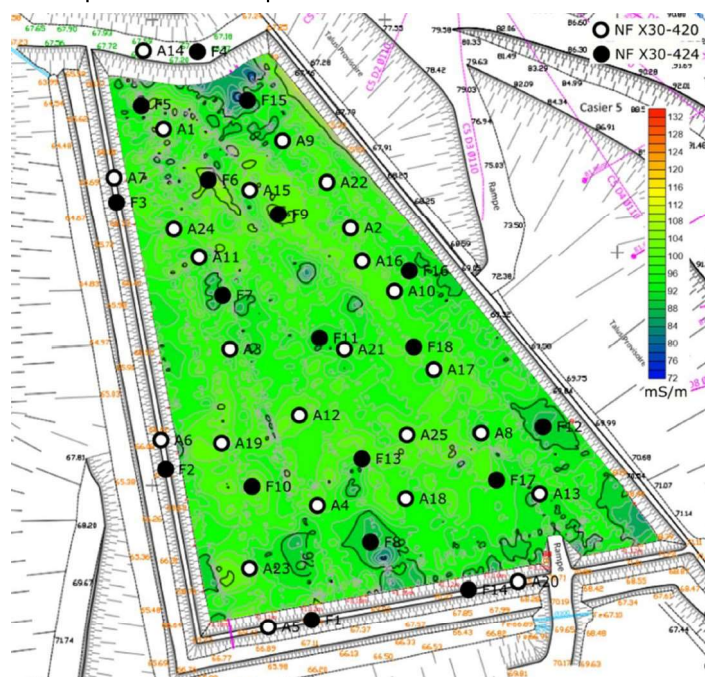
La perméabilité de la partie supérieure de la barrière de sécurité passive (BSP) a été mesurée par des essais au simple anneau (norme NF X 30-420) et en forage (norme NF X 30-424). L'ensemble des essais réalisés par la société KOMEA est consigné dans l'annexe 8 du rapport de conformité. Par ailleurs, les détails relatifs à la réalisation des essais au simple anneau et en forage sont présentés dans le rapport de conformité transmis par l'exploitant le 12 janvier 2026, aux pages 10 et 11.

Les résultats des mesures de perméabilité sont tous inférieurs à 1.10^{-9} m/s :

- pour le fond de forme : entre 1.10^{-10} m/s et $9.5.10^{-10} \text{ m/s}$;
- pour les remontées en flanc (cuvelage) : entre 1.10^{-10} m/s et $3.1.10^{-10} \text{ m/s}$;
- pour les digues inter-casiers : entre 1.10^{-10} m/s et $6.1.10^{-10} \text{ m/s}$.

L'implantation des essais est présentée ci-après :
