## **Rapport de l'Inspection des installations classées**

Visite d'inspection du 09/04/2026

**Anciennes PAPETERIES ALAMIGEON – Zone Sud**

**Rue de Brébonzat - 16600 Ruelle-sur-Touvre**

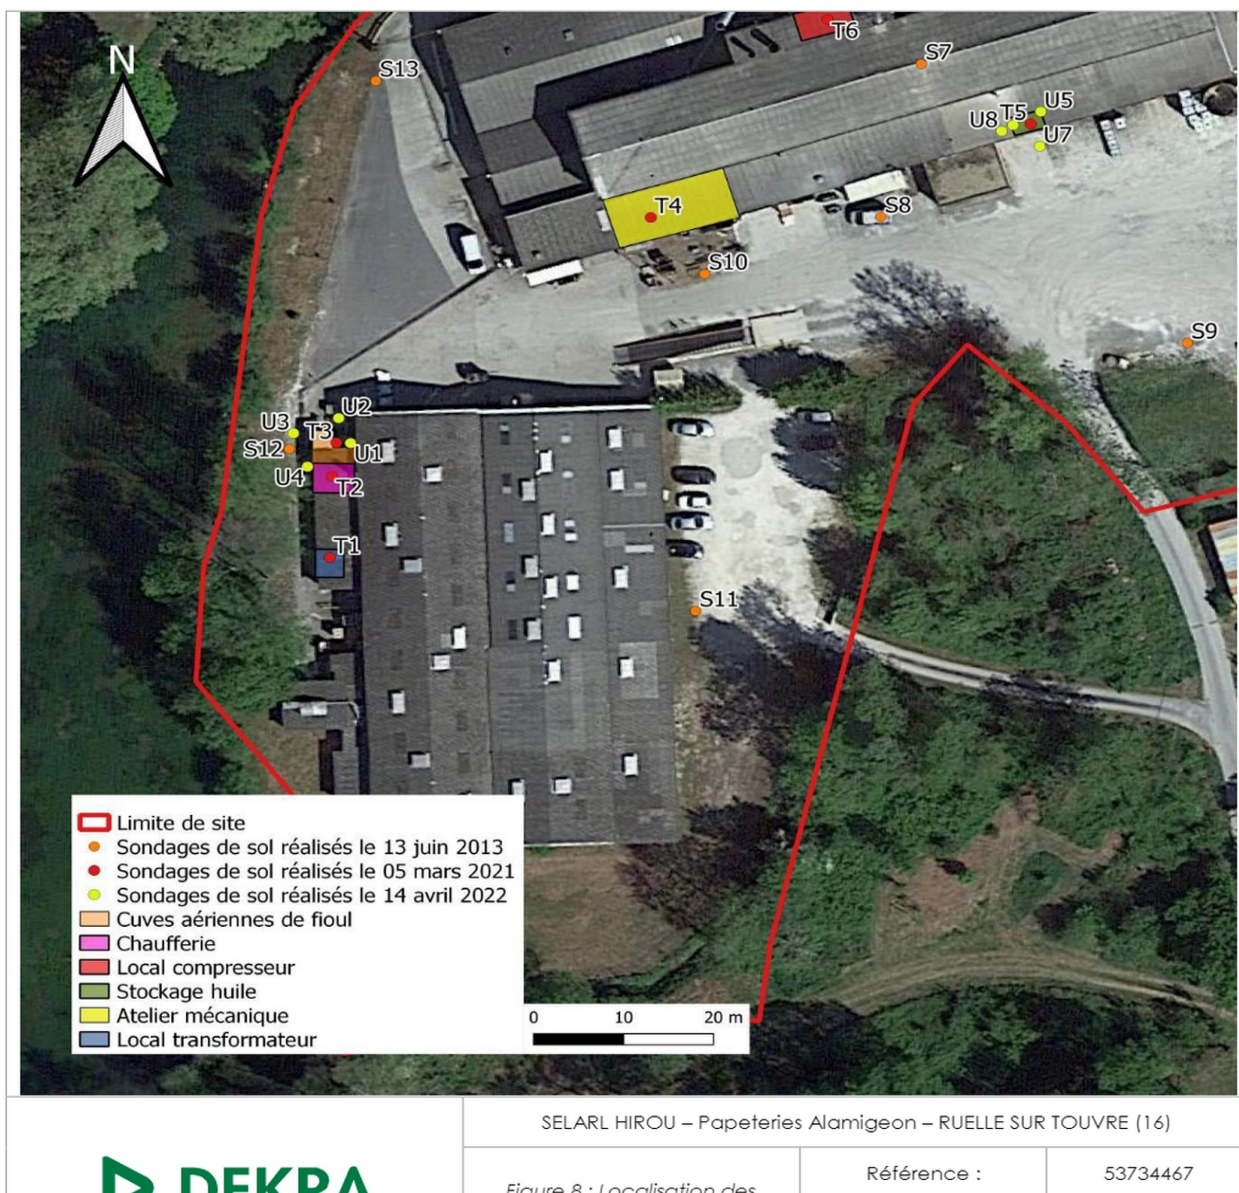
Emplacement des différents sondages faits entre 2013 et 2022.

En avril 2022, afin de compléter les 6 sondages pratiqués en mars 2021, 8 prélèvements de sol ont été pratiqués autour des deux zones présentant des concentrations HCT élevées détectées en 2021 (6 090 mg/kg de MS en T3 sur un mètre de profondeur - zone des deux cuves de fioul - et 1 380 mg/kg de MS en T5 sur 50 cm de profondeur - zone de stockage d'huiles de lubrification) afin de mieux définir l'extension latérale de la pollution.

- deux sondages (U3 et U4) à proximité des cuves de fioul présentent des valeurs respectives de HCT de 1 700 et 2 800 mg/kg de MS sur une profondeur entre 50 et 80 cm;
- un sondage (U7) à proximité de la zone de stockage d'huiles mais à l'extérieur du bâtiment (peut-être à cause de déversement accidentel d'huiles dû à de mauvaises manipulations sur une dalle de béton détérioré et donc non imperméable), présente un taux de HCT de 990 mg/kg de MS sur une profondeur allant de 50 cm à 1 m ;
- les autres sondages, sur une profondeur pouvant atteindre 1,5 m, présentent des concentrations de HCT inférieures au seuil précité de 500 mg/kg de MS.

Les sondages de sol ont été positionnés selon l'implantation ci-dessous. Les sondages réalisés dans le cadre du bilan environnemental de 2013 et du diagnostic de 2021 y sont également rappelés.
