## **Rapport de l'Inspection des installations classées**

Visite d'inspection du 23/01/2026

**ORECO**

Références : 2026 067 UbD 16-86 Env

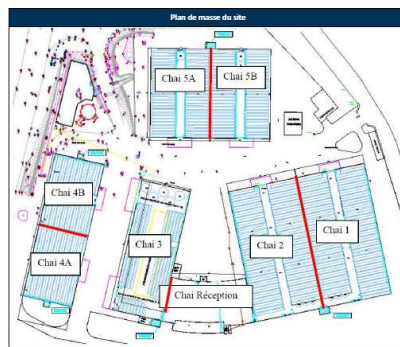
En complément des dispositions détaillées à l'article 12.3 de l'arrêté préfectoral du 06/12/2004 susvisé, tous les chais doubles (1, 2, 4 et 5) sont divisés par un coupe-feu 4 heures dépassant en toiture d'au moins 1 m pour les zones spécifiées en rouge ci-dessous :

Le mur séparatif entre le chai de réception et le chai 3 dépasse également d'au moins 1 m de la toiture.

Les dépassements d'au moins 1 m sont le prolongement des murs coupe-feu 4 heures et à cet effet, ces dépassements doivent être également qualifiés coupe-feu 4 h pour limiter la

propagation d'un incendie par la toiture.
<b>Constats :</b>  Le POI de janvier 2024 détaille que les acrotères font a minima 1,15 m ; ce qui s'avère conforme aux dispositions de l'AP supra.  Lors de la visite terrain, la présence des acrotères requis a bien été relevée par l'inspecteur (sans toutefois avoir pu juger de la conformité du dépassement d'au moins 1 m).
<b>Type de suites proposées :</b> Sans suite
