Rapport de l'Inspection des installations classées

Visite d'inspection du 24/02/2026

Bolloré Energy

24 route du 21ème Siècle
86360 Chasseneuil-Du-Poitou

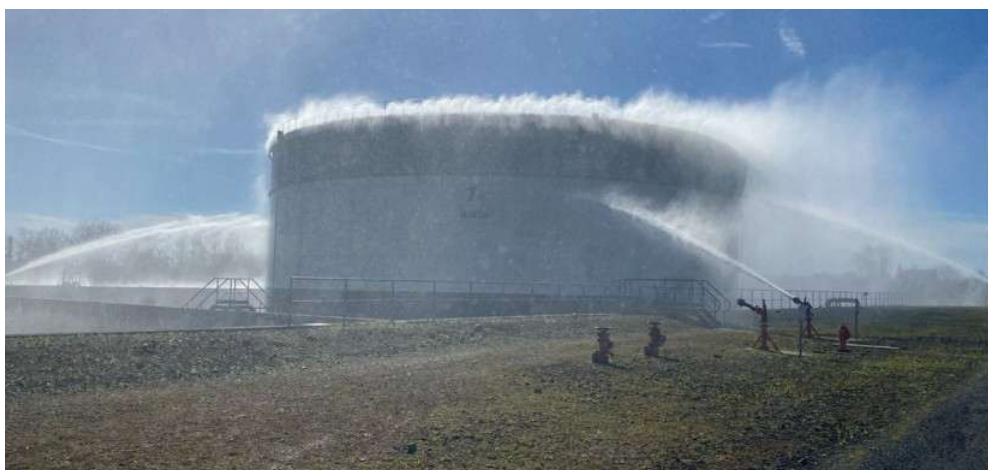
A la demande de l'inspection, les moyens de lutte incendie définis dans la fiche réflexe du POI « Feu de cuvette du bac 7 » ont été mis en œuvre (par convention, l'émulseur a été coupé).

- des 4 canons à eau prépositionnés autour de la rétention du bac 7 ;
- des couronnes d'arrosage des bacs 6 et 7 (aucune buse d'aspersion n'a été vue obstruée) ;
- des dispositifs de type queue de paon le long de la rétention.

Pour chaque équipement en fonctionnement, l'aspersion en eau a été vue homogène.
