Rapport de l'Inspection des installations classées

Visite d'inspection du 14/10/2025

STE EVERGLASS

Références : 2025_1306_UbD16-86_Env

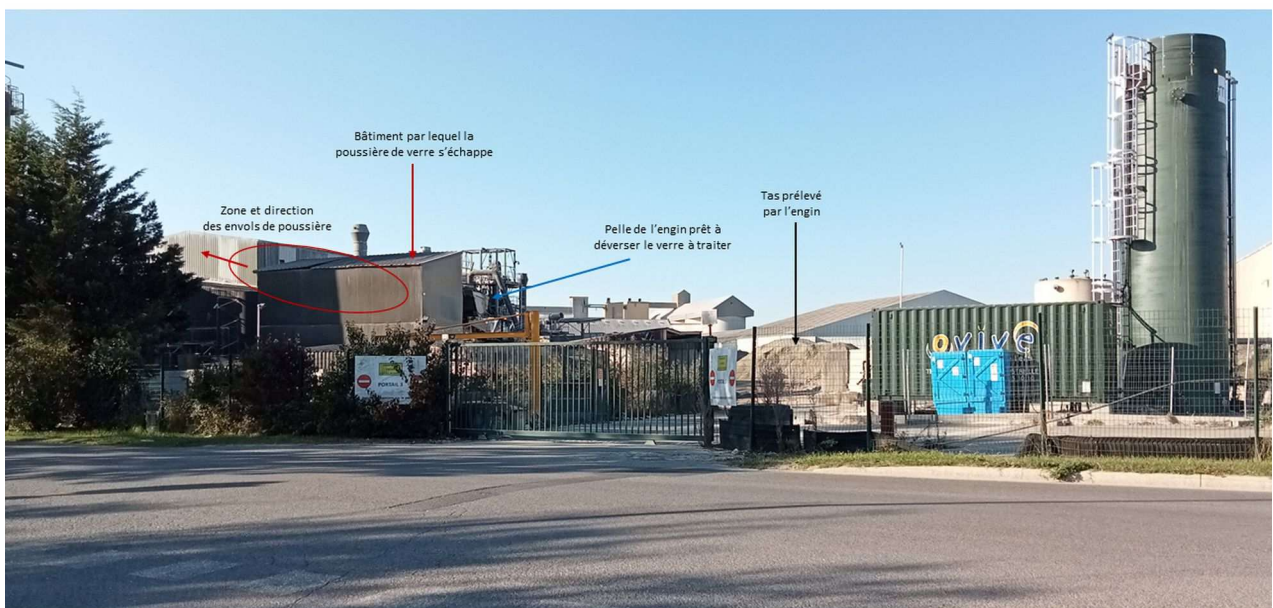
À l'occasion du passage de l'inspection à proximité du site le 14 octobre 2025, vers 17 h, il a été observé que, lors des opérations de déversement de verre de récupération en phase amont du process de traitement (Fig 1), des émissions diffuses de poussière se formaient. Lors de cette observation, le temps était sec – il n'avait pas plu depuis plusieurs jours – et le vent provenait approximativement de l'Est.

Fig 1 Alors que les émissions de poussière diffuse sont clairement discriminées visuellement, elles sont imperceptibles sur les photographies

Il est demandé à l'exploitant de poursuivre la mise en place de dispositifs destinés à réduire et maîtriser les envols de poussière dans l'atmosphère, conformément à son plan d'actions destiné notamment à réduire à la source les émissions de poussière, et dont une partie des actions a été reprise dans l'arrêté préfectoral complémentaire du 5 août 2025.
